CROIX BRIFFAULT

CODE ARRET : N°47

FICHE D'ANALYSE ET DE SYNTHESE

AOUT 2012 _ VENDOME

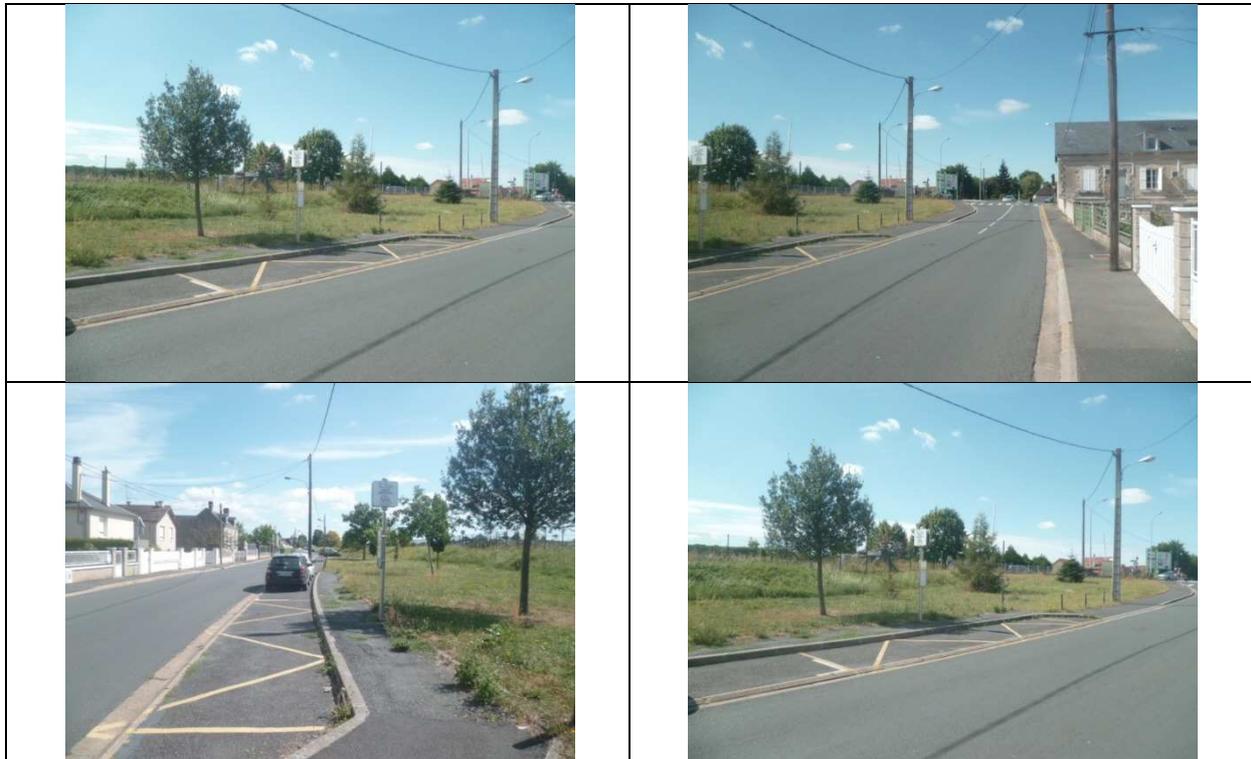
Typologie de la rue

Type de voie : **DOUBLE SENS**
 Largeur de voie : **7M**

TOPOGRAPHIE de la rue et de l'arrêt de Bus	PENTE	DEVERS
	CONFORME	CONFORME

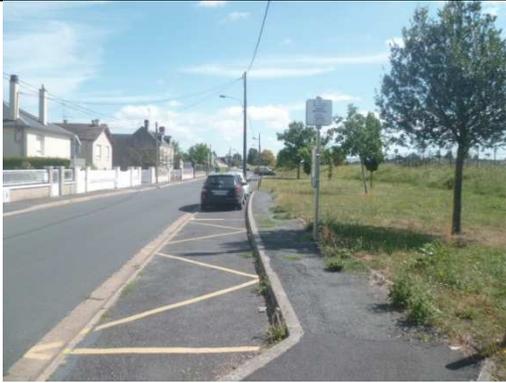
Diagnostic	Illustrations	Conforme/ Non-conforme : Préconisations
<u>Implantation de l'arrêt</u>	<ul style="list-style-type: none"> • En redans

<ul style="list-style-type: none"> • Non-conforme • Prévoir d'aménager l'arrêt en alignement • Si nécessaire à cause de l'intersection à proximité, déplacer l'arrêt un plus loin.
<u>Quai</u> (signalisation, Bordure, Hauteur et Longueur de quai)	<ul style="list-style-type: none"> • Bordure normale • Hauteur 12cm • Longueur quai 10M • Signalisation zébras 		<ul style="list-style-type: none"> • Rehausser le quai à 17cm • La longueur du quai est conforme, le cas échéant réduire la longueur du quai à 8M. • Prévoir la signalisation spécifique (voir schéma référentiel)
<u>Traversée à proximité</u>	<ul style="list-style-type: none"> • Implantation avant • Traversée éloignée • Equipements non conformes

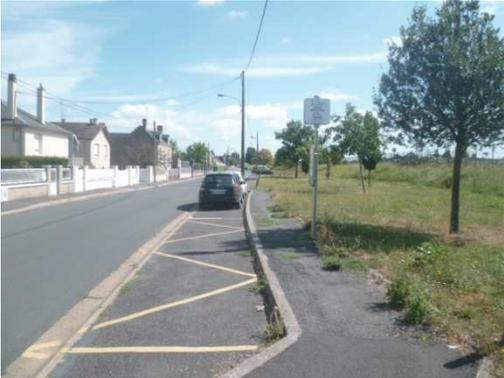
<p><u>Abri bus / Poteau</u></p>	<ul style="list-style-type: none"> • Poteau

<p>CONFORME</p> <ul style="list-style-type: none"> • L'aménagement en alignement va permettre d'élargir d'une façon conséquente le cheminement et le quai, il serait envisageable d'implanter un abri bus.
<p><u>Revêtement</u></p>	<p>Détérioré</p>
