HOPITAL

CODE ARRET: N°49

FICHE D'ANALYSE ET DE **SYNTHESE**

AOUT 2012 _ VENDOME

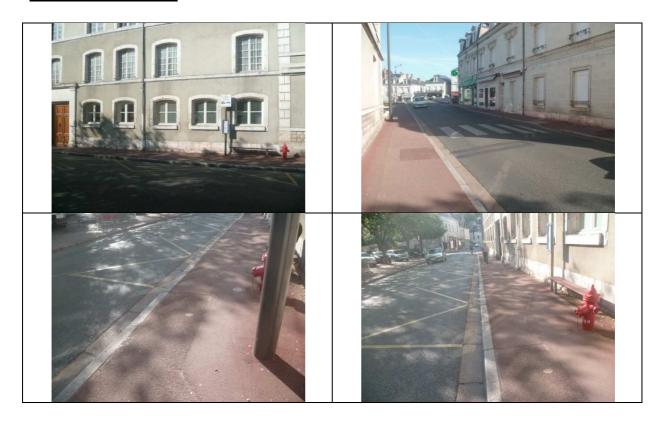
Typologie de la rue

Type de voie : **DOUBLE SENS**

Largeur de voie : 6M

| TOPOGRAPHIE de la | PENTE | DEVERS |
| rue et de l'arrêt de Bus | CONFORME | CONFORME |
