GERARD YVON

CODE ARRET : N°50

FICHE D'ANALYSE ET DE SYNTHESE

AOUT 2012 _ VENDOME

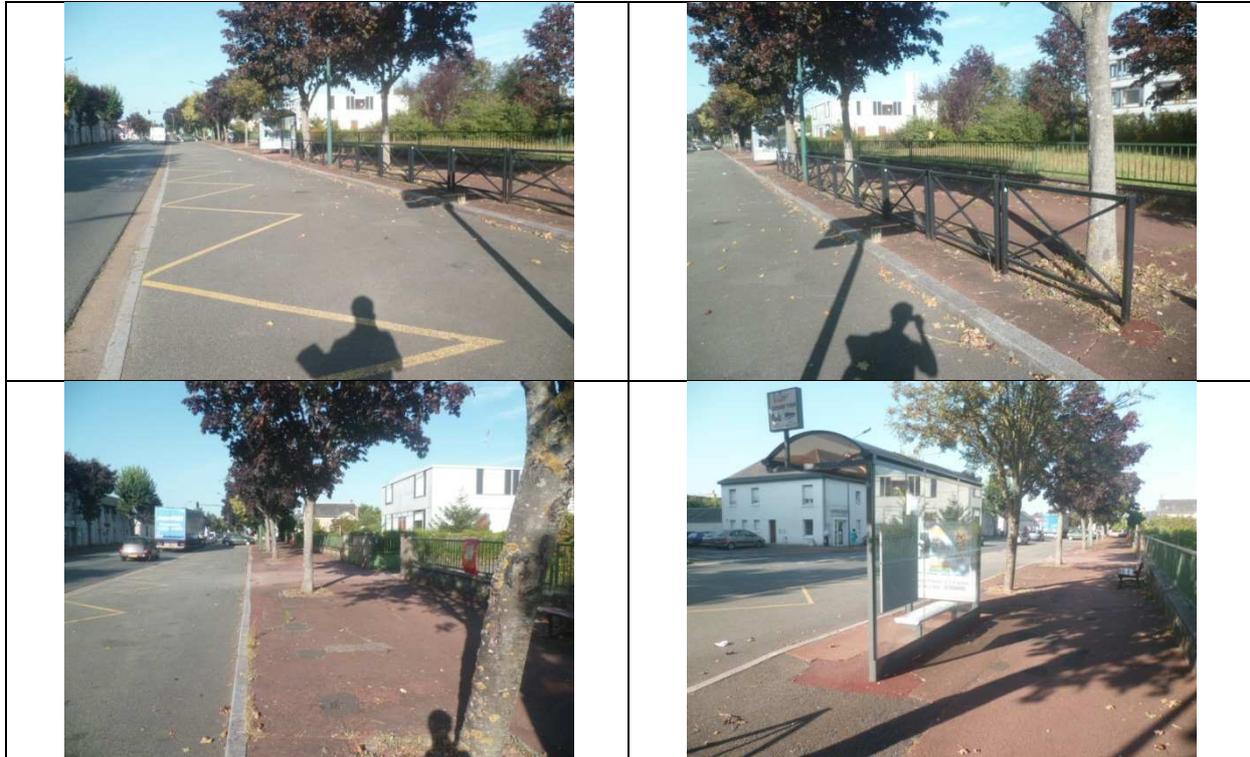
Typologie de la rue

Type de voie : **DOUBLE SENS**
 Largeur de voie : **11M**

TOPOGRAPHIE de la rue et de l'arrêt de Bus	PENTE	DEVERS
	CONFORME	CONFORME

Le trottoir a une largeur conforme ; 2M95, cependant le revêtement est détérioré par endroit.

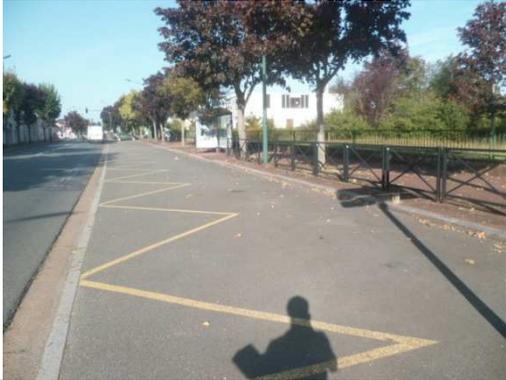
Diagnostic	Illustrations	Conforme/ Non-conforme : Préconisations
<u>Implantation de l'arrêt</u>	<ul style="list-style-type: none"> • En alignement <p>Mais un aménagement qui fait penser à un aménagement en redans</p>

<ul style="list-style-type: none"> • Cet aménagement n'est pas optimal • Prévoir de réduire la longueur du quai et de réaliser le quai directement accostée à la voie.
<u>Quai</u> (signalisation, Bordure, Hauteur et Longueur de quai)	<ul style="list-style-type: none"> • Bordure normale • Hauteur 3cm puis 8.50 au niveau de l'abri • Longueur quai 60M • Signalisation zébras 		<ul style="list-style-type: none"> • Rehausser le quai à 17cm • La longueur du quai est largement suffisante, prévoir de réduire la longueur du quai. Réaménager cette espace. • Prévoir la signalisation spécifique (voir schéma référentiel)
<u>Traversée à proximité</u>	<ul style="list-style-type: none"> • Traversée avant • Equipement non-conforme

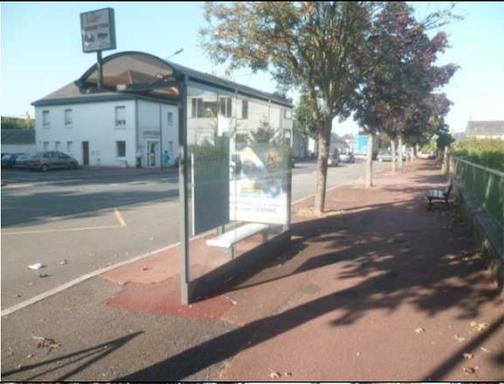
<p><u>Abri bus / Poteau</u></p>	<ul style="list-style-type: none"> • Abri bus

<p>CONFORME</p>
<p><u>Revêtement</u></p>	<p>Détérioré</p>

<ul style="list-style-type: none"> • Reprendre le revêtement sur toute la longueur du quai • Créer des liaisons conformes entre le trottoir et le quai bus.
<p><u>Largeur de Circulation</u></p>	<p>2M95 de trottoir et jusqu'à 6M avec l'espace en redans</p>

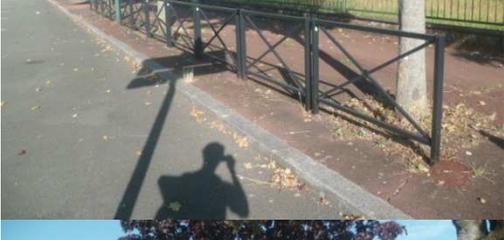
<p>CONFORME</p> <p>Reprendre l'espace en redans et faciliter l'aménagement du quai et des circulations.</p>
<p><u>Obstacle dans le cheminement</u></p>	<p>Barrières non-conformes</p>
