ZI NORD

CODE ARRET : N°51

FICHE D'ANALYSE ET DE SYNTHESE

AOUT 2012 _ VENDÔME

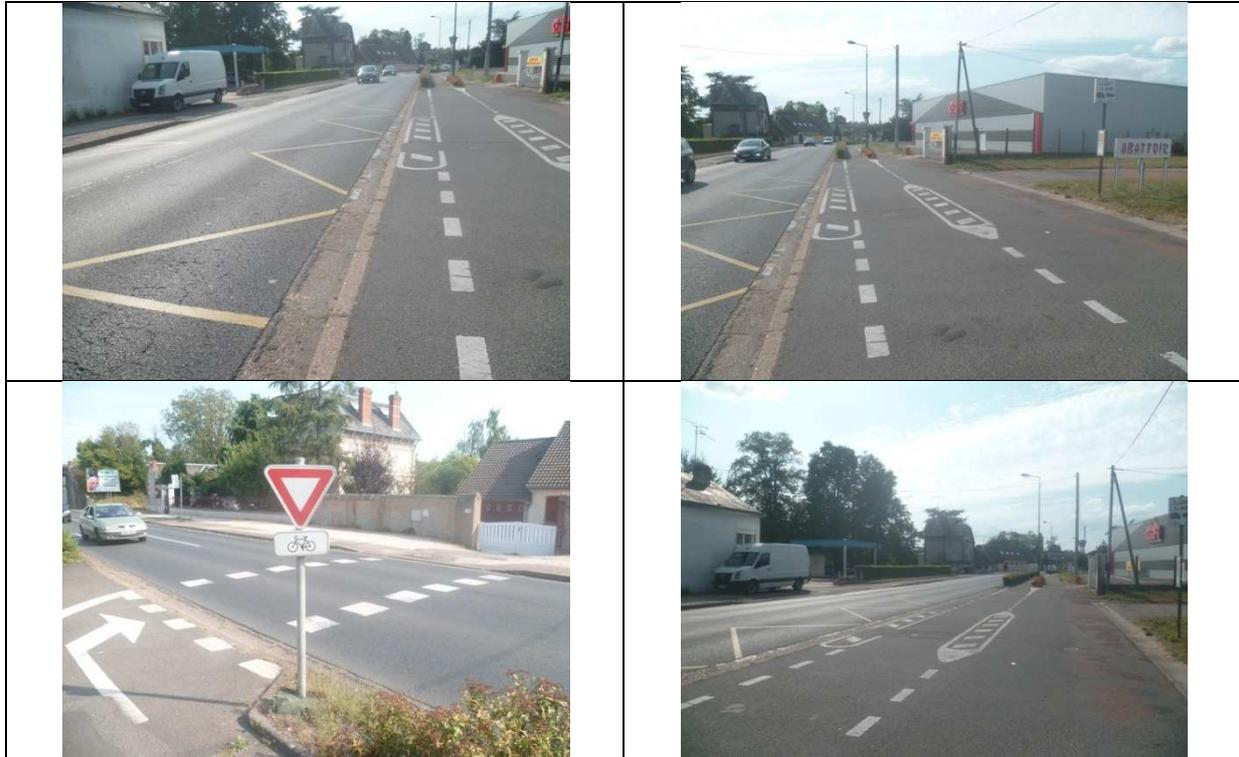
Typologie de la rue

L'avenue Ronsard est à **double sens**. La largeur de la voie est de **8 m**. Une piste cyclable est intégrée au cheminement du trottoir et passe à la hauteur du « quai » de bus.

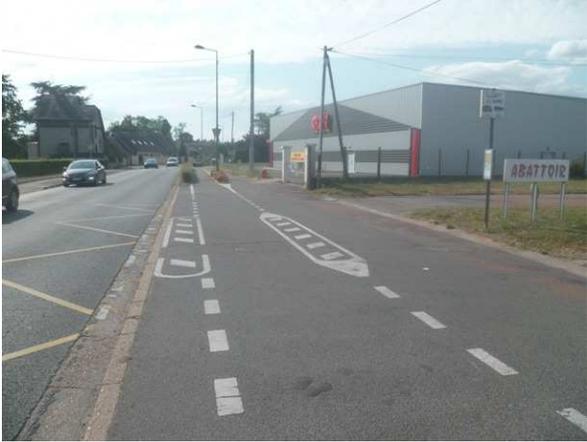
Diagnostic	Illustrations	Conforme/ Non-conforme : Préconisations
<u>Implantation de l'arrêt</u>	<ul style="list-style-type: none"> En alignement

<p>CONFORME</p>
<u>Quai</u> (signalisation, Bordure, Hauteur et Longueur de quai)	<ul style="list-style-type: none"> Absence de bordure (3cm) Quai de 15m Signalisation zébras

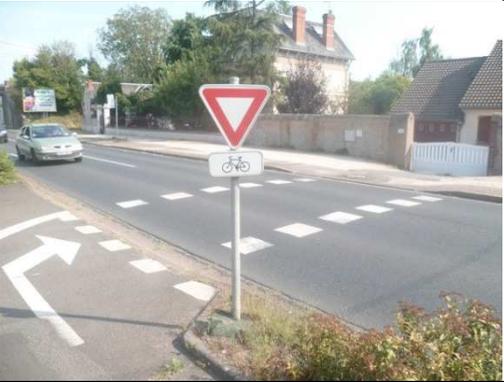
<ul style="list-style-type: none"> Rehausser le quai avec une bordure à 17cm de type bus Clarifier la position du quai par rapport à la piste cyclable. Avancer le poteau et faire passer la piste cyclable derrière le quai de bus. Le type de bus Créabus nécessite un quai de 8m. Prévoir la signalisation spécifique (voir schéma référentiel).
<u>Traversée à proximité</u>	<ul style="list-style-type: none"> Implantée Avant Equipements Non conforme

<p>BONNE IMPLANTATION</p> <p>Equipements NON-CONFORME</p> <ul style="list-style-type: none"> La traversée semble réservée à la piste cyclable. Prévoir d'aménager une traversée avec les équipements conformes pour les piétons.

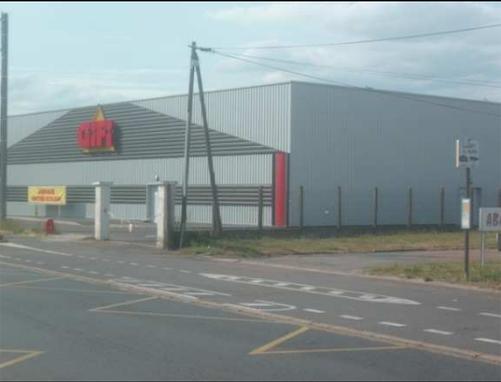
<p><u>Abri bus / Poteau</u></p>	<ul style="list-style-type: none"> • Poteau

<p>CONFORME</p> <ul style="list-style-type: none"> • Avancer le poteau de l'arrêt de bus
<p><u>Revêtement</u></p>	<p>RAS</p>		<p>CONFORME</p>
<p><u>Largeur de Circulation</u></p>	<p>7M au total avec la piste cyclable</p>
