CROIX BLANCHE

CODE ARRET : N°52

FICHE D'ANALYSE ET DE SYNTHESE

AOUT 2012 _ VENDÔME

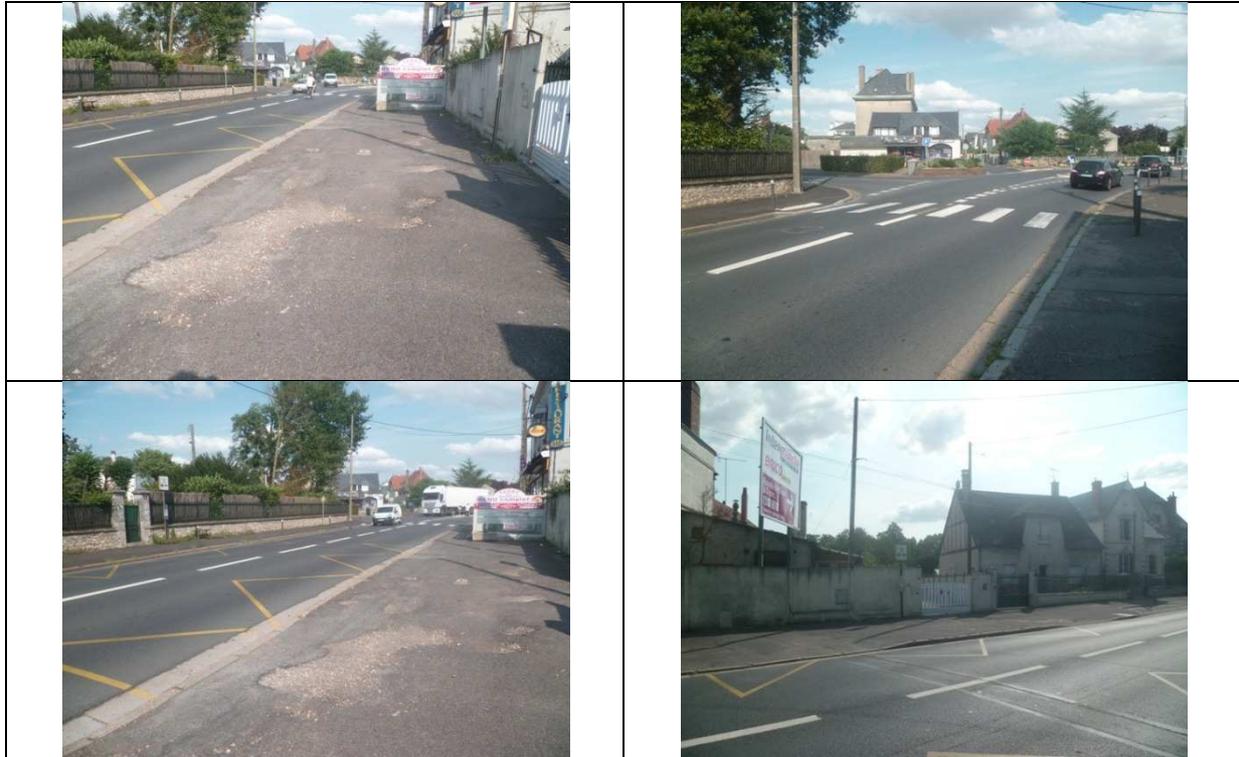
Typologie de la rue

L'avenue Ronsard est à **double sens**. La largeur de la voie est de **9 m**.

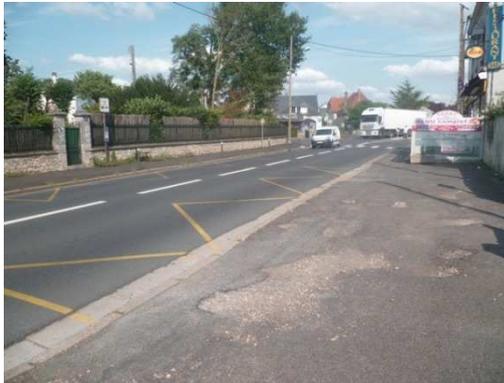
Diagnostic	Illustrations	Conforme/ Non-conforme : Préconisations
<u>Implantation de l'arrêt</u>	<ul style="list-style-type: none"> • En alignement

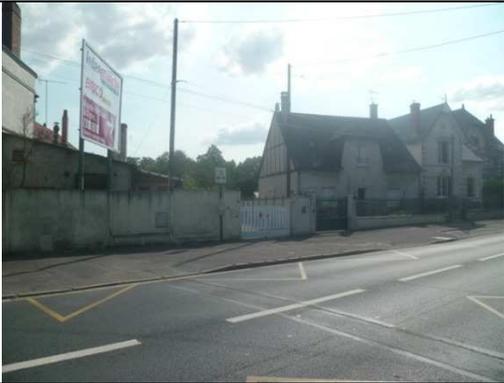
<p><u>Abri bus / Poteau</u></p>	<ul style="list-style-type: none"> • Poteau

<p>CONFORME</p> <ul style="list-style-type: none"> • Possibilité d'implanter un abri bus.
<p><u>Revêtement</u></p>	<p>Détérioré</p>

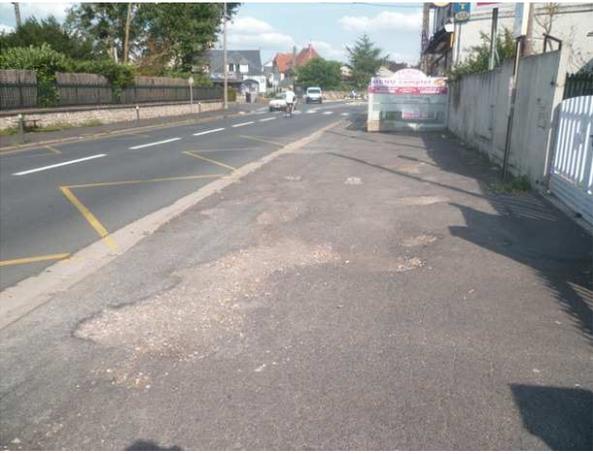
<p>NON-CONFORME</p> <ul style="list-style-type: none"> • Reprendre le revêtement
<p><u>Largeur de Circulation</u></p>	<p>5m</p>

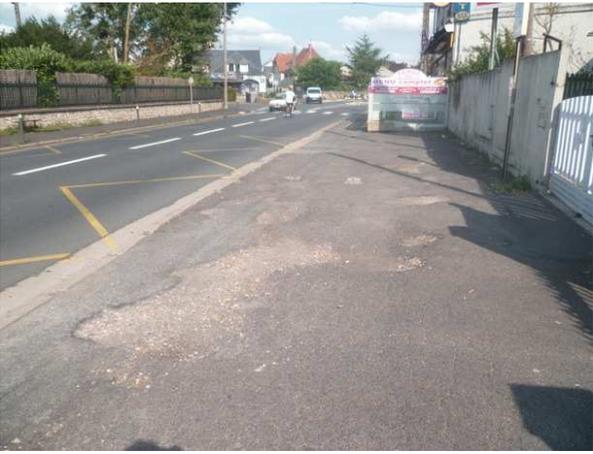
<p>CONFORME</p>
<p><u>Obstacle dans le cheminement</u></p>	<p>RAS</p>
