DU BELLAY

CODE ARRET : N°53 ET N°130

FICHE D'ANALYSE ET DE SYNTHESE

AOUT 2012 _ VENDÔME

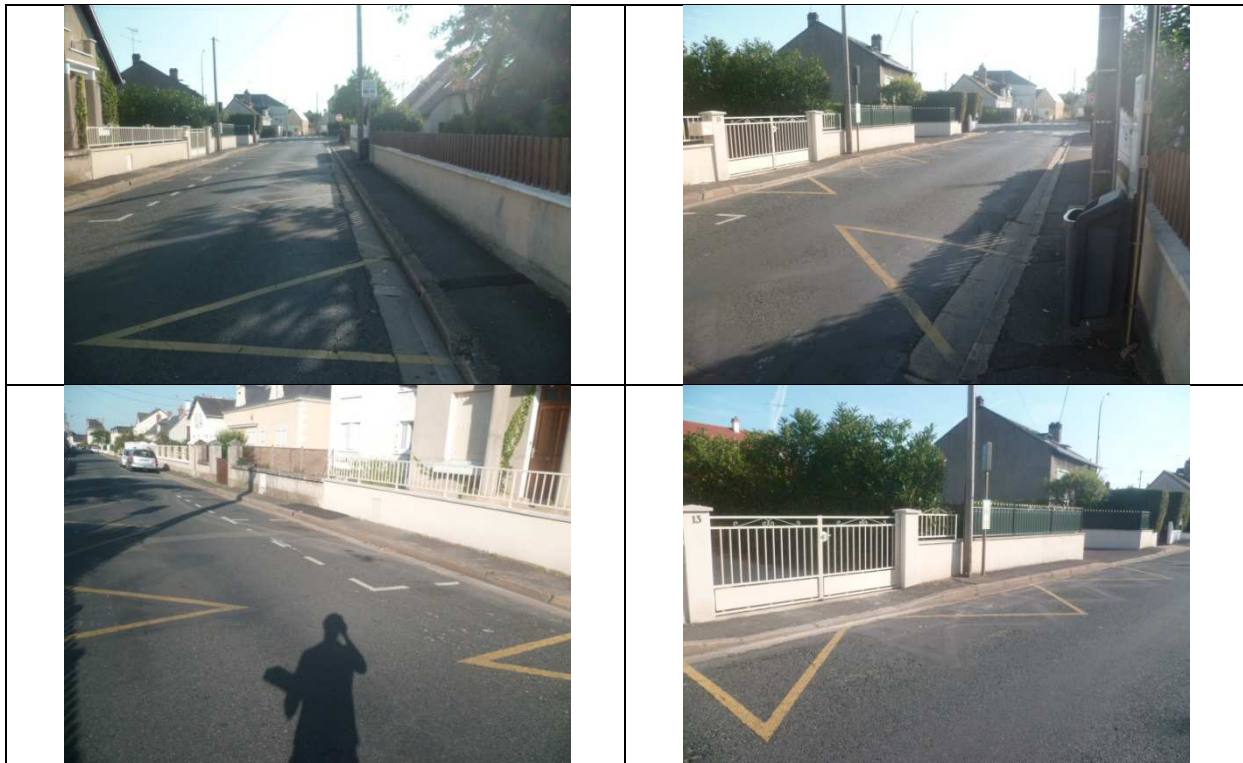
Typologie de la rue

Type de voie : **DOUBLE SENS**, circulation alternée avec stationnement côté impair.
 Largeur de voie : **6M**

TOPOGRAPHIE de la rue et de l'arrêt de Bus	PENTE	DEVERS
	CONFORME	CONFORME

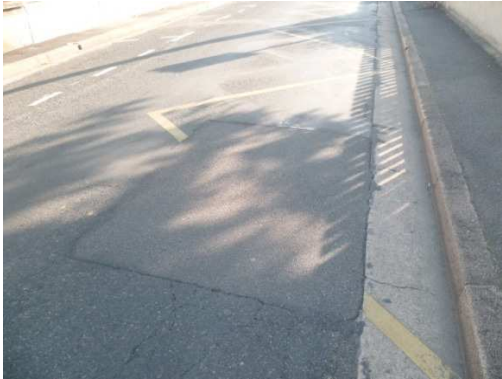
Diagnostic	Illustrations	Conforme/ Non-conforme : Préconisations
<u>Implantation de l'arrêt</u>	<ul style="list-style-type: none"> • En alignement

<ul style="list-style-type: none"> • CONFORME • Etudier la possibilité d'implanter l'arrêt sur l'allée de la Pléiade. Cette rue présente un avantage d'être à sens unique et avec des espaces paysagiste ou de stationnement qui peuvent éventuellement être utilisés pour réaliser un arrêt conforme pour remplacer l'arrêt n°53 et 130.
<u>Quai</u> (signalisation, Bordure, Hauteur et Longueur de quai)	<ul style="list-style-type: none"> • Bordure normale • Hauteur 13cm • Longueur quai 15M • Signalisation zébras 		<ul style="list-style-type: none"> • Les contraintes de la rue et des trottoirs semblent difficilement surmontable. Il serait d'étudier un cheminement alternatif à celui-ci à proximité ou sur une autre rue. • Aménager un quai conforme avec une hauteur de 17 cm et prévoir la signalisation spécifique (voir schéma référentiel)

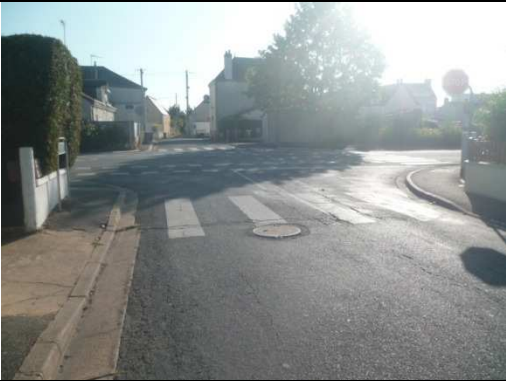
<p><u>Traversée à proximité</u></p>	<ul style="list-style-type: none"> • Equipements non-conformes

<p>Prévoir d'implanter une traversée en amont du futur arrêt</p>
<p><u>Abri bus / Poteau</u></p>	<ul style="list-style-type: none"> • Poteau 	 	<p>CONFORME</p>
<p><u>Revêtement</u></p>	<p>Détérioré</p>	 	<ul style="list-style-type: none"> • Reprendre le revêtement du cheminement
<p><u>Largeur de Circulation</u></p>	<p>Largeur des trottoirs : 1M09 et 95cm Rétrécissements : 58cm à 75cm</p>		<p>NON-CONFORME La largeur du quai et des trottoirs nécessite le déplacement des arrêts.</p>
<p><u>Obstacle dans le cheminement</u></p>	<p>Mobilier dans le cheminement</p>		<ul style="list-style-type: none"> • Contraster le mobilier
