KENNEDY

CODE ARRET : N°54

FICHE D'ANALYSE ET DE SYNTHESE

AOUT 2012 _ VENDÔME

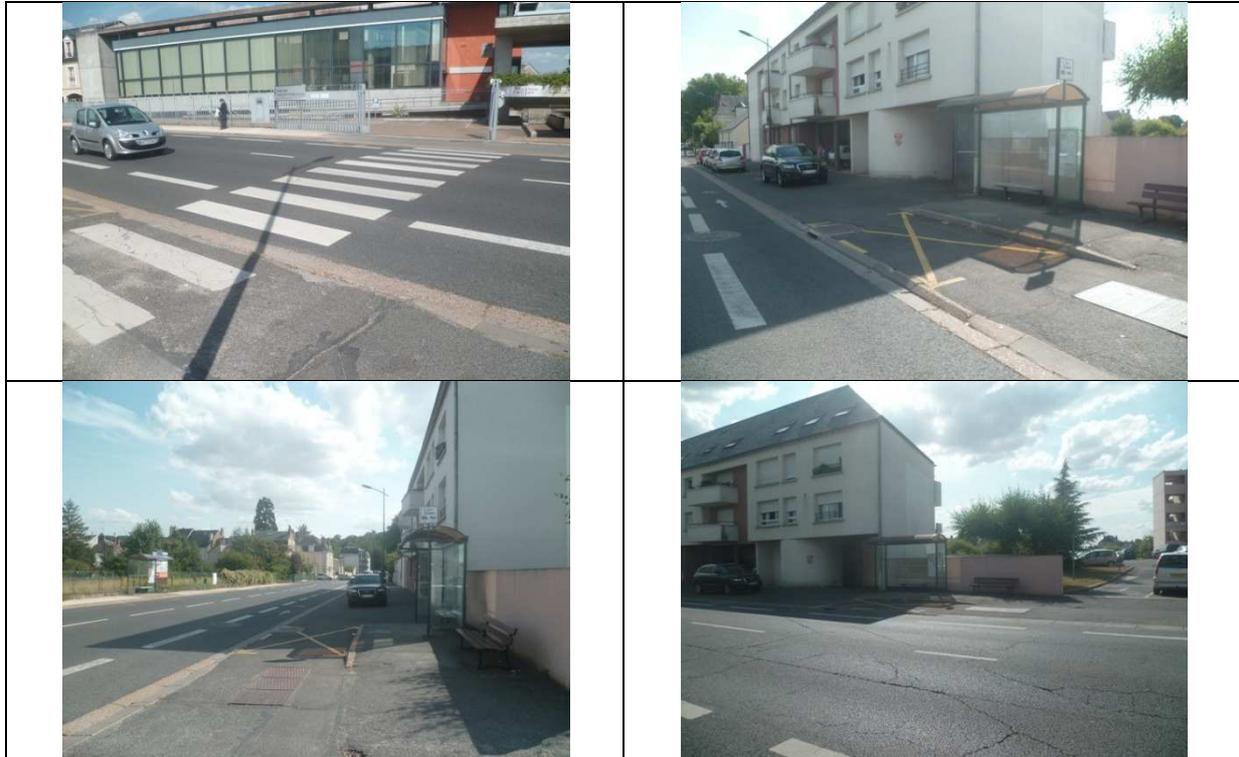
Typologie de la rue

Le boulevard Kennedy est à **double sens**. La largeur de la voie est de **12 m**. Une piste cyclable est intégrée à la voie automobile par un marquage au sol.

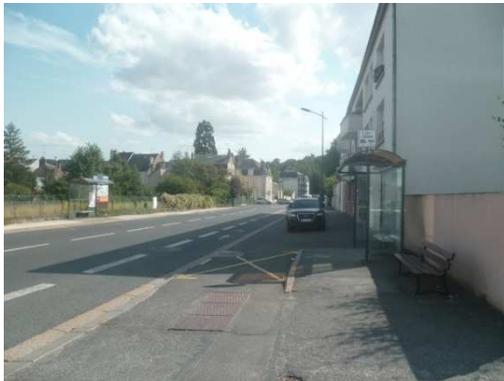
Diagnostic	Illustrations	Conforme/ Non-conforme : Préconisations
<u>Implantation de l'arrêt</u>	<ul style="list-style-type: none"> En alignement

<p style="text-align: center;">NON-CONFORME</p> <ul style="list-style-type: none"> Prévoir d'identifier clairement l'implantation de l'arrêt en aménageant la bordure du quai en alignement de la voie de circulation.
<u>Quai</u> (signalisation, Bordure, Hauteur et Longueur de quai)	<ul style="list-style-type: none"> 2 bordures différentes entre 7 et 12 cm Absence de signalisation du quai 		<ul style="list-style-type: none"> Rehausser le quai avec une bordure à 17cm de type bus, prévoir le quai en alignement direct à la voie. Signalisation de type zébras. Le type de bus Créabus nécessite un quai de 8m. Dans le cas d'un bus de 110 places prévoir un quai de 15m. Prévoir la signalisation spécifique (voir schéma référentiel).
<u>Traversée à proximité</u>	<ul style="list-style-type: none"> Implantée avant Equipements Non conforme

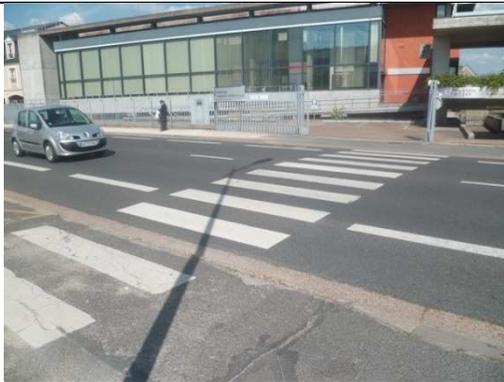
<p style="text-align: center;">BONNE IMPLANTATION Equipements NON-CONFORME</p> <ul style="list-style-type: none"> Prévoir deux bandes podotactiles Prévoir une bande de guidage Aménager un bateau et 1 bateau « long »

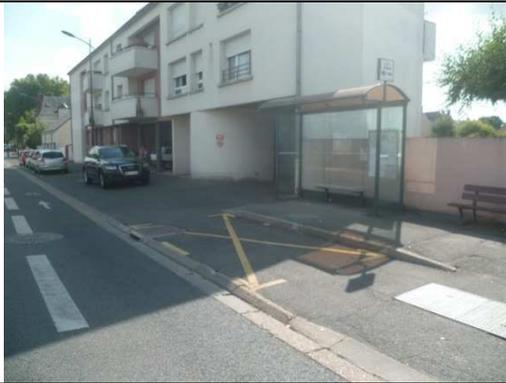
<p><u>Abri bus / Poteau</u></p>	<ul style="list-style-type: none"> • Abri bus

<p>CONFORME</p>
<p><u>Revêtement</u></p>	<p>CONFORME</p>

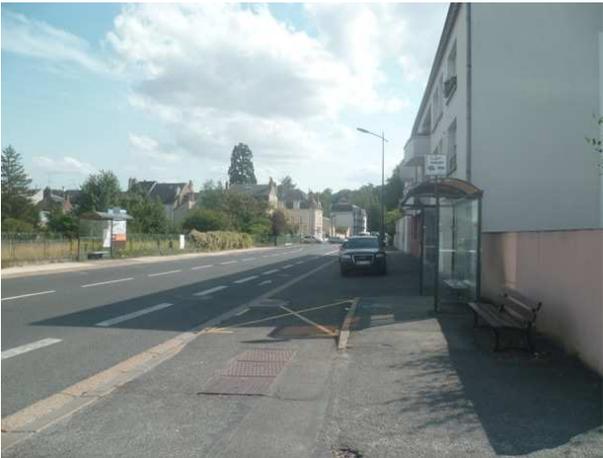
<p>CONFORME</p>
<p><u>Largeur de Circulation</u></p>	<p>1M66</p>

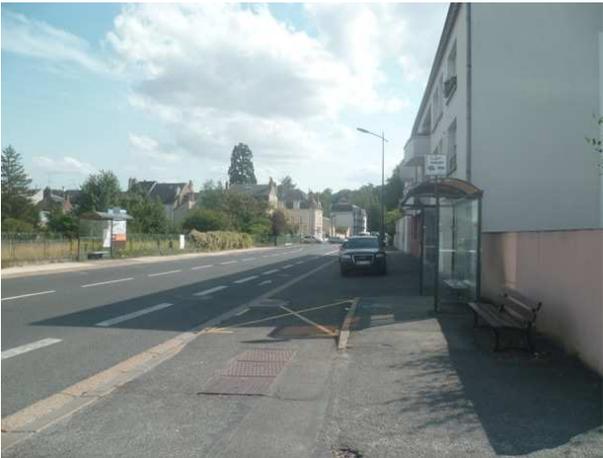
<p>NON-CONFORME</p> <ul style="list-style-type: none"> • Elargir le cheminement en aménageant l'arrêt en alignement.
<p><u>Obstacle dans le cheminement</u></p>	<p>L'abri et le banc peuvent être difficiles à repérer.</p>
