JEAN EMOND

CODE ARRET : N°56

FICHE D'ANALYSE ET DE SYNTHESE

AOUT 2012 _ VENDOME

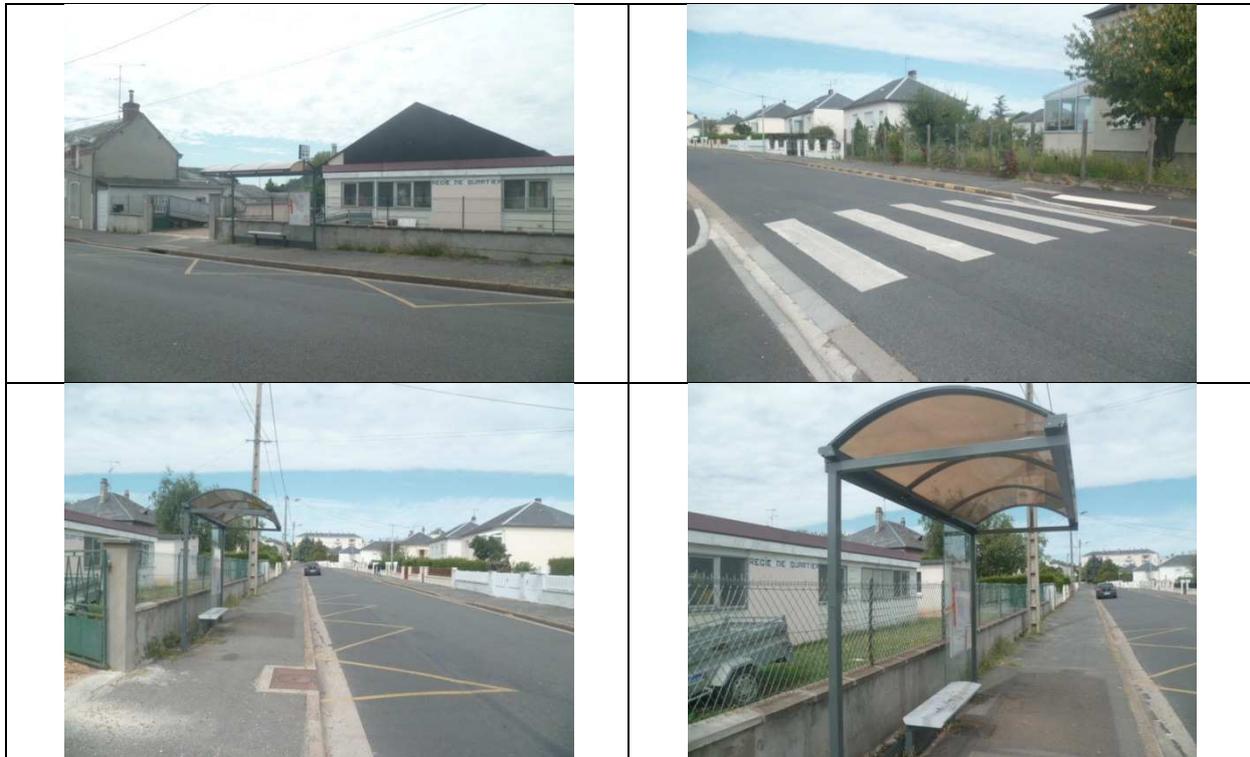
Typologie de la rue

Type de voie : **DOUBLE SENS**
 Largeur de voie : **8M**

TOPOGRAPHIE de la rue et de l'arrêt de Bus	PENTE	DEVERS
	CONFORME	CONFORME

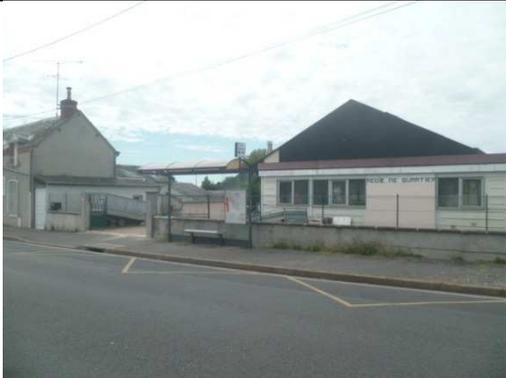
Diagnostic	Illustrations	Conforme/ Non-conforme : Préconisations
<u>Implantation de l'arrêt</u>	<ul style="list-style-type: none"> • En alignement

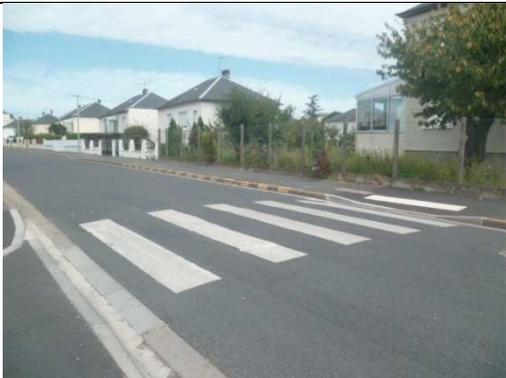
<ul style="list-style-type: none"> • CONFORME
<u>Quai</u> (signalisation, Bordure, Hauteur et Longueur de quai)	<ul style="list-style-type: none"> • Bordure normale • Hauteur 14cm • Longueur quai 15M • Signalisation zébras 		<ul style="list-style-type: none"> • Rehausser le quai à 17cm • La longueur du quai est conforme, • Prévoir la signalisation spécifique (voir schéma référentiel)
<u>Traversée à proximité</u>	<ul style="list-style-type: none"> • Traversée après et éloignée • Equipements non-conformes

<ul style="list-style-type: none"> • Prévoir de créer éventuellement une traversée conforme en amont de l'arrêt de bus • Prévoir une bande de guidage et une bande podotactile

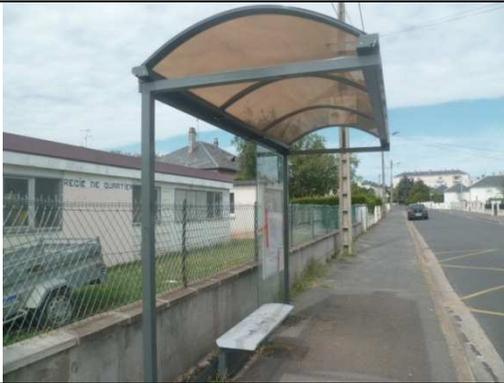
<p><u>Abri bus / Poteau</u></p>	<ul style="list-style-type: none"> Abri bus

<p>CONFORME</p>
<p><u>Revêtement</u></p>	<p>RAS</p>

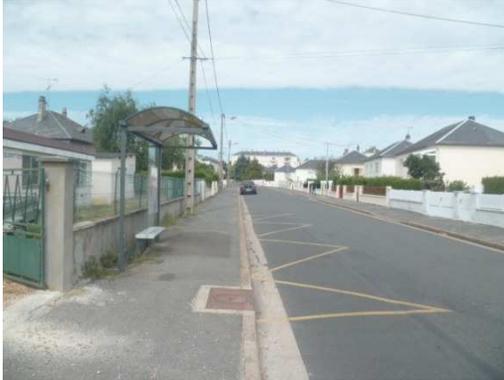
<ul style="list-style-type: none"> RAS
<p><u>Largeur de Circulation</u></p>	<p>2M50</p>		<p>CONFORME</p>
<p><u>Obstacle dans le cheminement</u></p>	<p>RAS</p>		<ul style="list-style-type: none"> RAS
