BARILLET

CODE ARRET : N°58

FICHE D'ANALYSE ET DE SYNTHESE

AOUT 2012 _ VENDOME

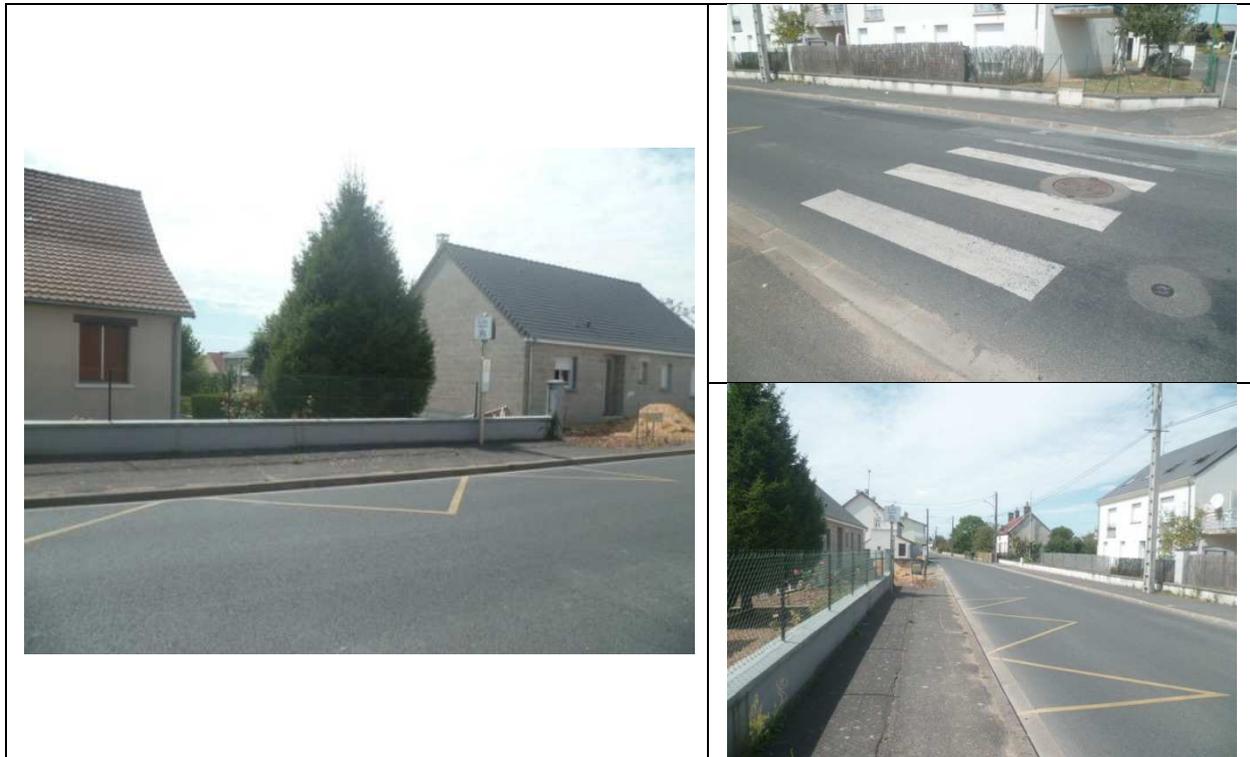
Typologie de la rue

Type de voie : **DOUBLE SENS**
 Largeur de voie : **8M**

TOPOGRAPHIE de la rue et de l'arrêt de Bus	PENTE	DEVERS
	CONFORME	CONFORME

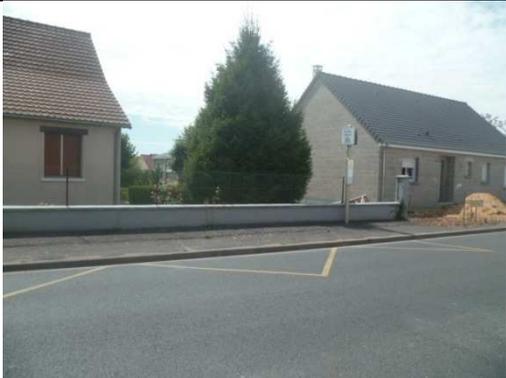
Diagnostic	Illustrations	Conforme/ Non-conforme : Préconisations
<u>Implantation de l'arrêt</u>	<ul style="list-style-type: none"> • En alignement

<ul style="list-style-type: none"> • CONFORME
<u>Quai</u> (signalisation, Bordure, Hauteur et Longueur de quai)	<ul style="list-style-type: none"> • Bordure normale • Hauteur 11cm50 • Longueur quai 10M • Signalisation zébras

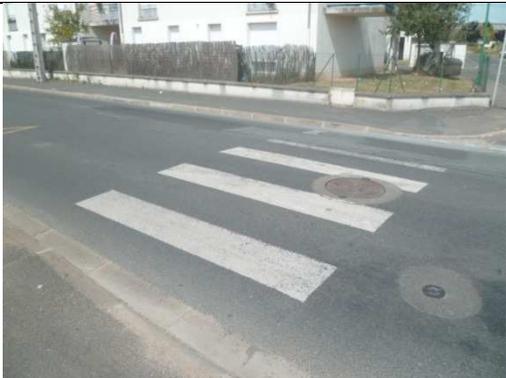
<ul style="list-style-type: none"> • Rehausser le quai à 17cm • La longueur du quai est conforme, le cas échéant le réduire à 8M • Prévoir la signalisation spécifique (voir schéma référentiel)
<u>Traversée à proximité</u>	<ul style="list-style-type: none"> • Localisation après • Equipements non-conformes

<ul style="list-style-type: none"> • Prévoir de créer éventuellement une traversée conforme en amont de l'arrêt de bus • Prévoir deux bateaux, deux bandes podotactiles et une bande de guidage

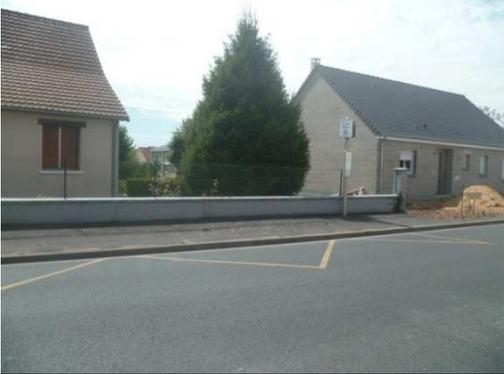
<p><u>Abri bus / Poteau</u></p>	<ul style="list-style-type: none"> • Poteau

<p>CONFORME</p>
<p><u>Revêtement</u></p>	<p>Détérioré</p>

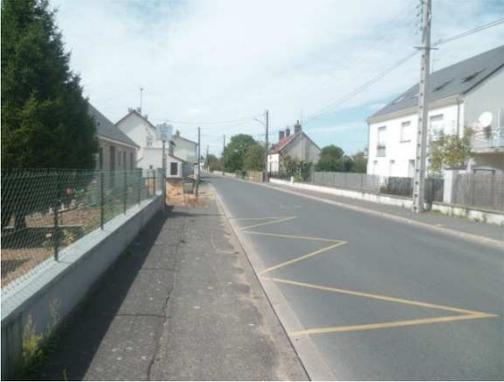
<ul style="list-style-type: none"> • Reprendre le revêtement sur toute la longueur du quai • Créer des liaisons conformes entre le trottoir et le quai bus.
<p><u>Largeur de Circulation</u></p>	<p>2M06 Difficulté d'accès à l'arrêt la largeur du cheminement sur la rue en amont de l'arrêt est de 98cm.</p>

<p>CONFORME Prévoir d'élargir le cheminement en amont de l'arrêt pour garder une continuité dans le cheminement accessible.</p>
<p><u>Obstacle dans le cheminement</u></p>	<p>RAS</p>

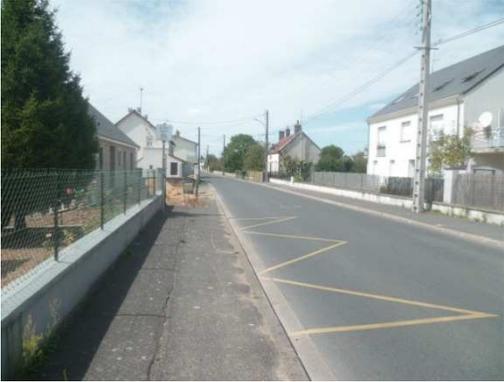
<ul style="list-style-type: none"> • RAS
