# SAINT-LUBIN

CODE ARRET : N°06

## FICHE D'ANALYSE ET DE SYNTHESE

AOUT 2012 \_ VENDOME

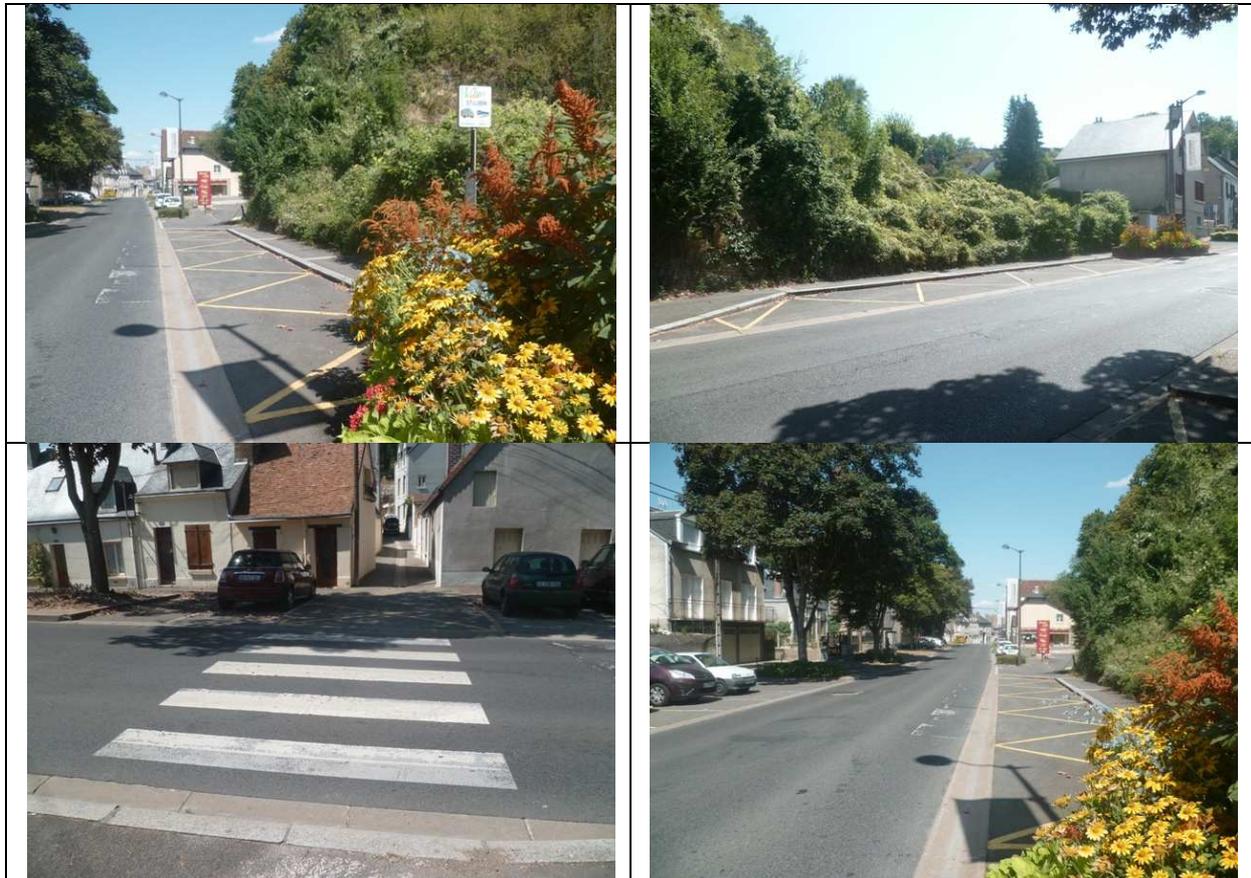
**Typologie de la rue**

La Route de Villiers est à **double sens**. La largeur de la voie est de **7 m**.

TOPOGRAPHIE de la rue et de l'arrêt de Bus	PENTE	DEVERS
	<b>CONFORME (environ 2.1%)</b>	<b>NON-CONFORME De 2.9% à 4.3%</b>

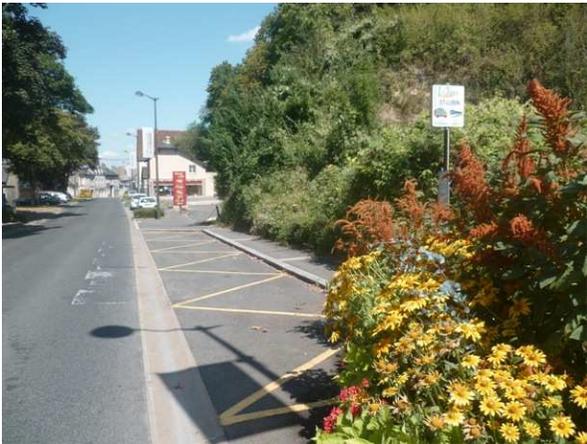
Diagnostic	Illustrations	Conforme/ Non-conforme : Préconisations
<b><u>Implantation de l'arrêt</u></b>	<ul style="list-style-type: none"> <li>• En Redans</li> </ul>

<p style="text-align: center;"><b>NON-CONFORME</b></p> <ul style="list-style-type: none"> <li>• Prévoir d'aménager cet arrêts en alignement. Proscrire d'une manière générale tous les arrêts en redans.</li> </ul>
<b><u>Quai</u></b> (signalisation, Bordure, Hauteur et Longueur de quai)	<ul style="list-style-type: none"> <li>• Bordure Normale</li> <li>• Bordure 10 cm</li> <li>• 20m de longueur</li> <li>• Signalisation Zébras</li> </ul>		<ul style="list-style-type: none"> <li>• Rehausser le quai avec une bordure à 17cm de type bus</li> <li>• Longueur de quai CONFORME, éventuellement réduire la longueur du quai à 15m</li> <li>• Prévoir la signalisation spécifique (voir schéma référentiel).</li> </ul>
<b><u>Traversée à proximité</u></b>	<ul style="list-style-type: none"> <li>• Implantée avant</li> <li>• Equipements Non conforme</li> </ul>

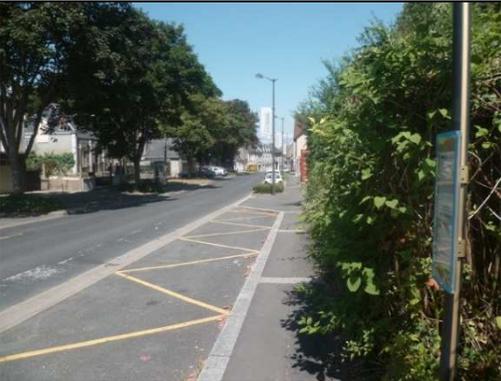
<p><b><u>Abri bus / Poteau</u></b></p>	<ul style="list-style-type: none"> <li>• Poteau</li> </ul>

<p>Dans l'état actuel, le trottoir semble trop étroit pour installer un abri de bus. Conserver le poteau. Cependant, il est envisageable d'installer un abri bus en aménageant l'arrêt en alignement.</p>
<p><b><u>Revêtement</u></b></p>	<p>CONFORME</p>

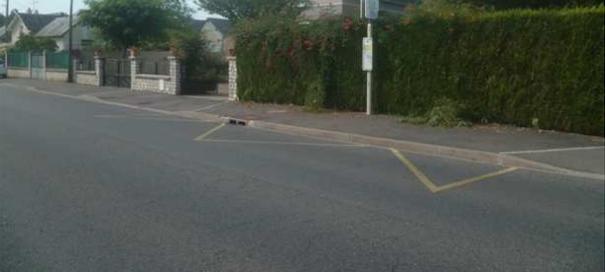
<p>CONFORME</p>
<p><b><u>Largeur de Circulation</u></b></p>	<p>1M30</p>

<p>NON-CONFORME</p> <ul style="list-style-type: none"> <li>• Elargir le cheminement en aménageant l'arrêt en alignement.</li> </ul>
<p><b><u>Obstacle dans le cheminement</u></b></p>	<p>Le poteau d'information est contrasté avec son environnement.</p>

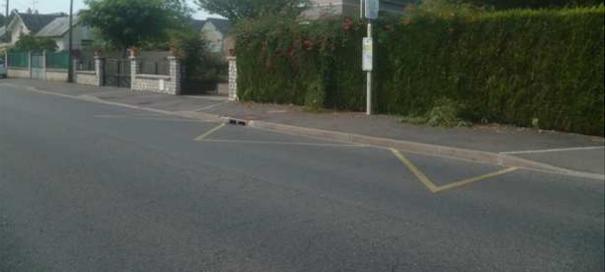
<p>CONFORME</p>

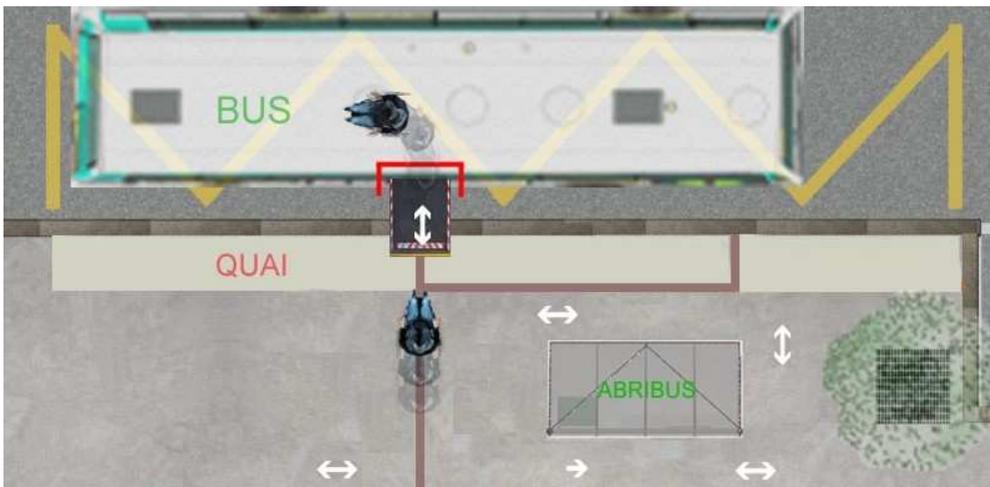
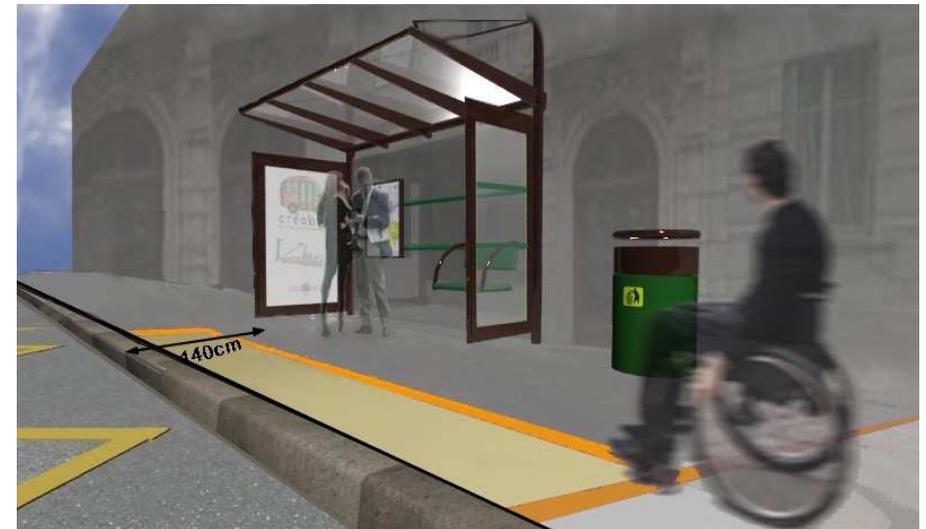
**Schémas Références :**

CONTRAINTES	OPPORTUNITES
<ul style="list-style-type: none"><li>• Proximité d'un rond point</li><li>• Rue en pente qui crée un dévers (mais possibilité de le reprendre)</li></ul>	<ul style="list-style-type: none"><li>• Supprimer un arrêt en Redan pour réaliser un arrêt en alignement.</li></ul>
