# EUROPE

CODE ARRET : N°60

## FICHE D'ANALYSE ET DE SYNTHESE

**AOUT 2012 \_ VENDÔME**

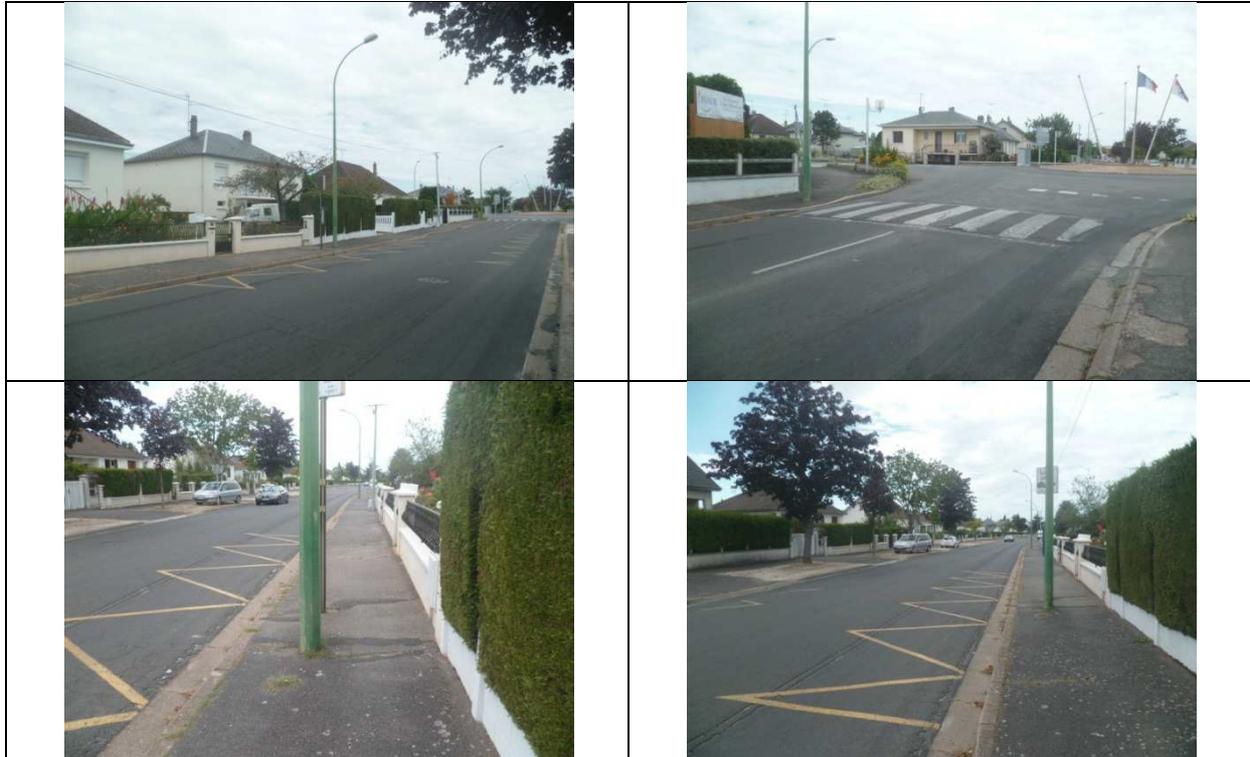
**Typologie de la rue**

Type de voie : **DOUBLE SENS**  
 Largeur de voie : **9M**

TOPOGRAPHIE de la rue et de l'arrêt de Bus	PENTE	DEVERS
	<b>CONFORME</b>	<b>CONFORME</b>

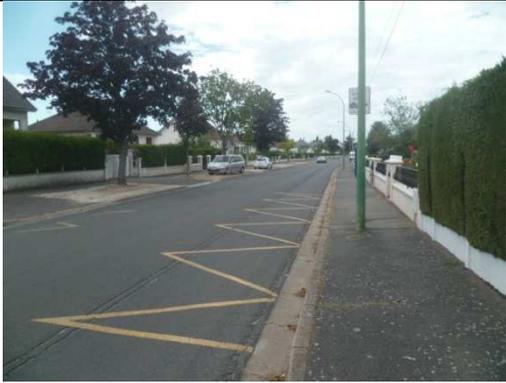
Diagnostic	Illustrations	Conforme/ Non-conforme : Préconisations
<b><u>Implantation de l'arrêt</u></b>	<ul style="list-style-type: none"> <li>• En alignement</li> </ul>

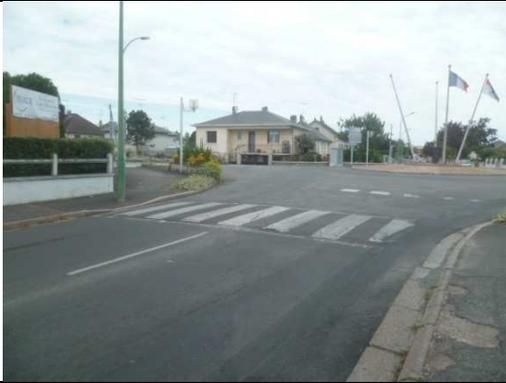
<ul style="list-style-type: none"> <li>• CONFORME</li> </ul>
<b><u>Quai</u></b> (signalisation, Bordure, Hauteur et Longueur de quai)	<ul style="list-style-type: none"> <li>• Bordure normale</li> <li>• Hauteur 12cm</li> <li>• Longueur quai 15M</li> <li>• Signalisation zébras</li> </ul>		<ul style="list-style-type: none"> <li>• Rehausser le quai à 17cm</li> <li>• La longueur du quai est conforme, le cas échéant le réduire à 12M</li> <li>• Prévoir la signalisation spécifique (voir schéma référentiel)</li> </ul>
<b><u>Traversée à proximité</u></b>	<ul style="list-style-type: none"> <li>• Traversée avant</li> <li>• Equipements non-conforme</li> </ul>

<ul style="list-style-type: none"> <li>• Bonne implantation</li> <li>• Prévoir une bande de guidage, deux chanfreins et deux bandes podotactiles</li> </ul>

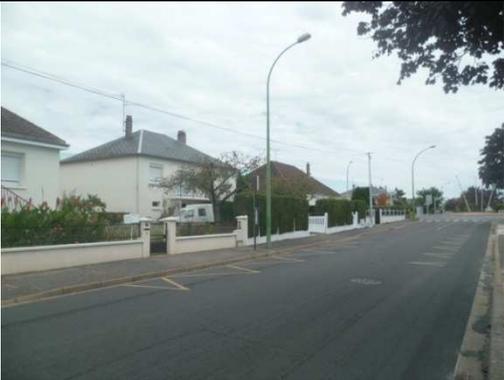
<p><b><u>Abri bus / Poteau</u></b></p>	<ul style="list-style-type: none"> <li>• Poteau</li> </ul>

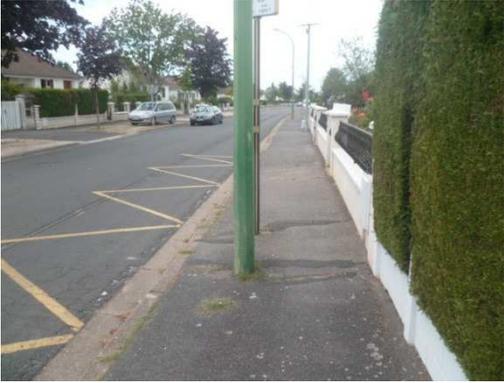
<p>CONFORME</p>
<p><b><u>Revêtement</u></b></p>	<p>Détérioré</p>

<ul style="list-style-type: none"> <li>• Reprendre le revêtement sur toute la longueur du quai</li> <li>• Créer des liaisons conformes entre le trottoir et le quai bus.</li> </ul>
<p><b><u>Largeur de Circulation</u></b></p>	<p>Rétrécissement dû au poteau du bus et du candélabre. Largeur : 1M16</p>		<p>NON-CONFORME</p> <p>Prévoir de déplacer le poteau et le candélabre pour avoir un cheminement conforme. 150cm minimum au niveau du quai et de la porte arrière</p>
<p><b><u>Obstacle dans le cheminement</u></b></p>	<p>Candélabre et poteau dans le cheminement</p>		<ul style="list-style-type: none"> <li>• Prévoir de contraster le poteau et le candélabre.</li> </ul>
