JEAN MOULIN

CODE ARRET : N°61

FICHE D'ANALYSE ET DE SYNTHESE

AOUT 2012 _ VENDOME

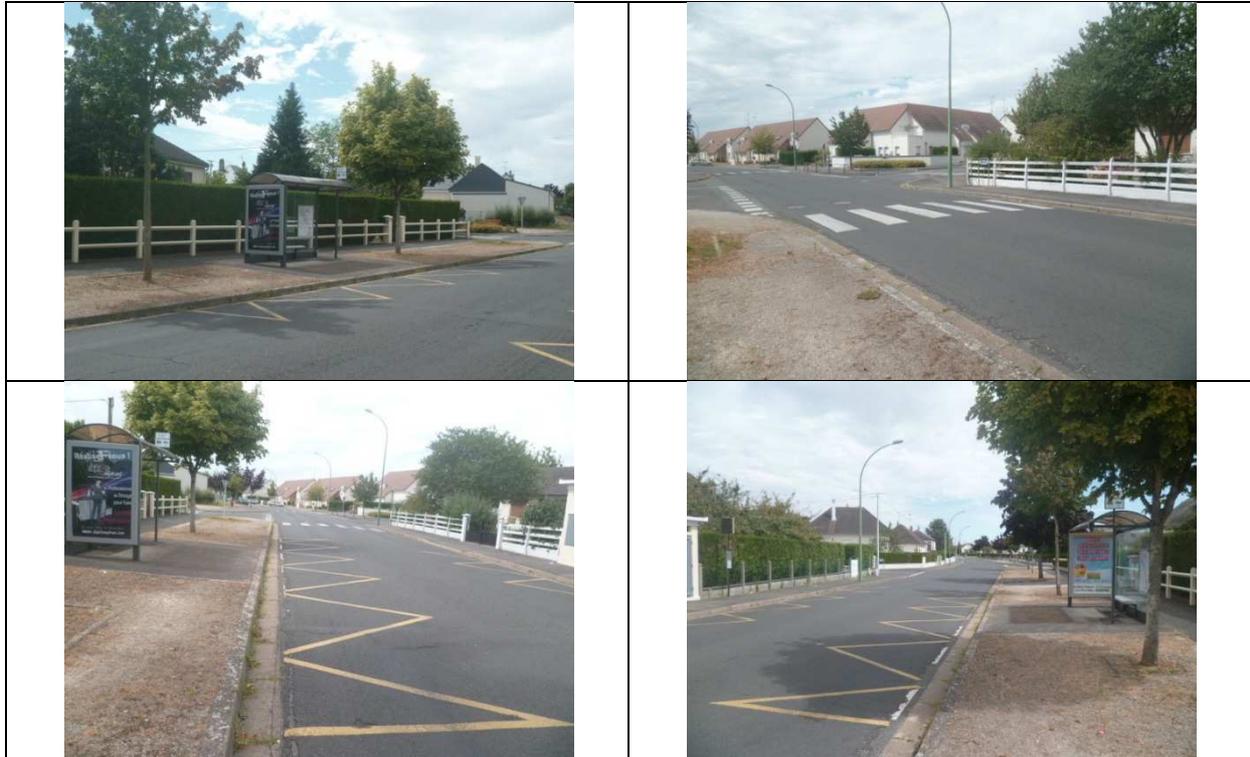
Typologie de la rue

Type de voie : **DOUBLE SENS**
 Largeur de voie : **9M**

| TOPOGRAPHIE de la rue et de l'arrêt de Bus | PENTE | DEVERS |
| | CONFORME | CONFORME |

Le trottoir est séparé du quai, la largeur est conforme : 1M80. Le revêtement du trottoir est conforme.

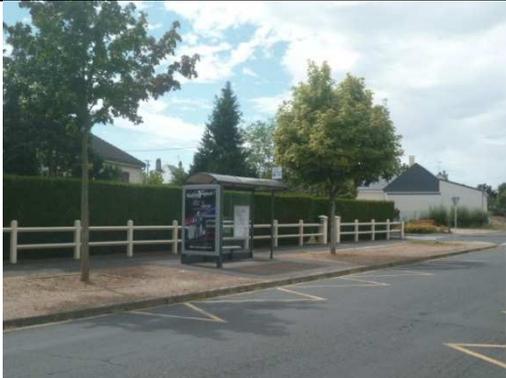
| | Diagnostic | Illustrations | Conforme/ Non-conforme : Préconisations |
|---|--|---|---|
| <u>Implantation de l'arrêt</u> | <ul style="list-style-type: none"> • En alignement | | <ul style="list-style-type: none"> • CONFORME |
| <u>Quai</u> (signalisation, Bordure, Hauteur et Longueur de quai) | <ul style="list-style-type: none"> • Bordure normale • Hauteur 15cm • Longueur quai 15M • Signalisation zébras | | <ul style="list-style-type: none"> • Rehausser le quai à 17cm • La longueur du quai est conforme, le cas échéant réduire la longueur du quai à 12M • Prévoir la signalisation spécifique (voir schéma référentiel) |

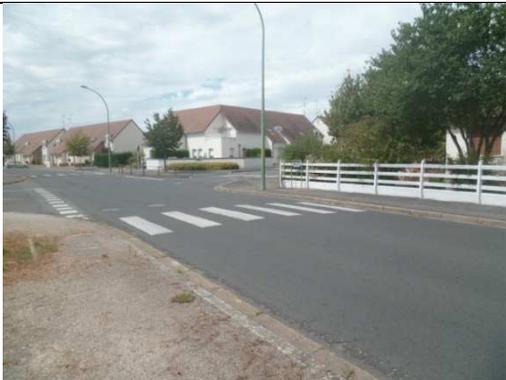
| | Diagnostic | Illustrations | Conforme/ Non-conforme : Préconisations |
|---|--|---|---|
| <u>Traversée à proximité</u> | <ul style="list-style-type: none"> • Traversée avant • Equipements non-conformes | | <ul style="list-style-type: none"> • Bonne implantation • Prévoir deux bandes podotactiles, deux bateaux et une bande de guidage • Reprendre le revêtement aux abords de la traversée |

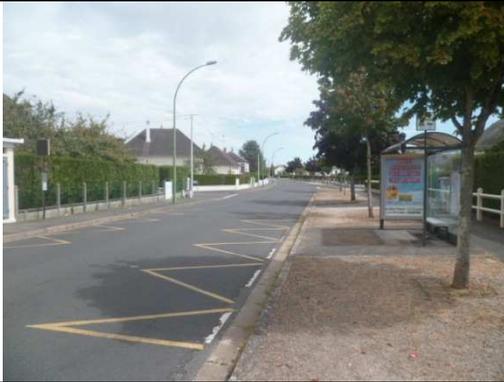
| <p><u>Abri bus / Poteau</u></p> | <ul style="list-style-type: none"> Abri bus | | <p>CONFORME</p> |

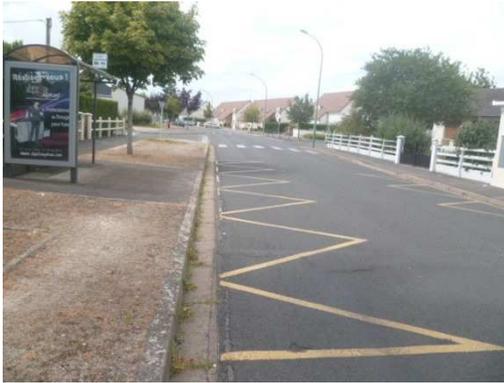
| <p><u>Revêtement</u></p> | <p>Une partie du revêtement du quai est en terre.</p> | | <ul style="list-style-type: none"> Reprendre le revêtement sur toute la longueur du quai Créer des liaisons conformes entre le trottoir et le quai bus. Prévoir le cas échéant des grilles d'arbres conformes |

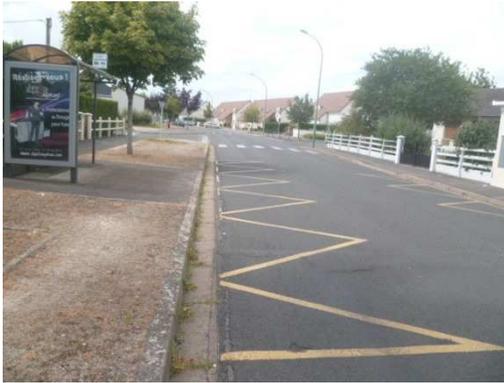
| <p><u>Largeur de Circulation</u></p> | <p>1M80 Rétrécissement à 107cm pour accéder au quai</p> | | <p>NON-CONFORME</p> <p>Reprendre le revêtement pour accéder au quai et avoir un cheminement de 140cm minimum.</p> |

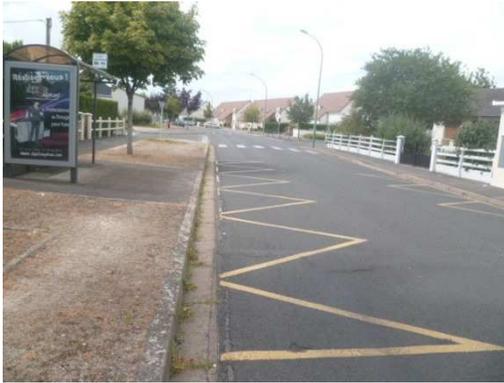
| <p><u>Obstacle dans le cheminement</u></p> | <p>RAS</p> | | <ul style="list-style-type: none"> RAS |
