ILE DE FRANCE

CODE ARRET : N°62

FICHE D'ANALYSE ET DE SYNTHESE

AOUT 2012 _ VENDÔME

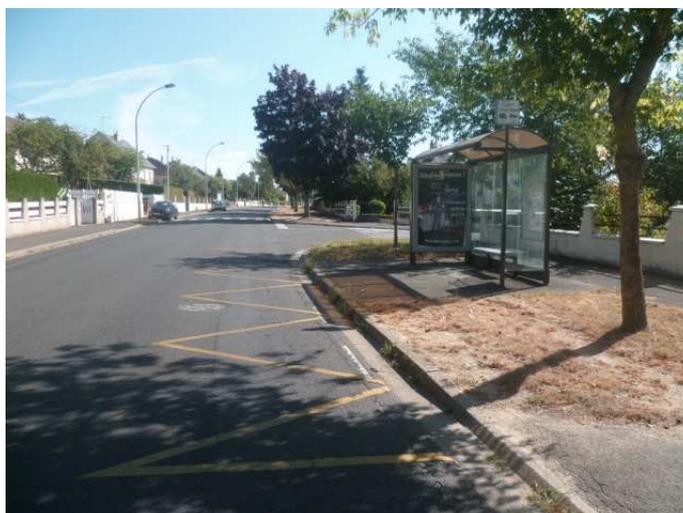
Le trottoir est séparé du quai, la largeur est conforme : 1M80. Le revêtement est détérioré sur une partie, prévoir de le reprendre.

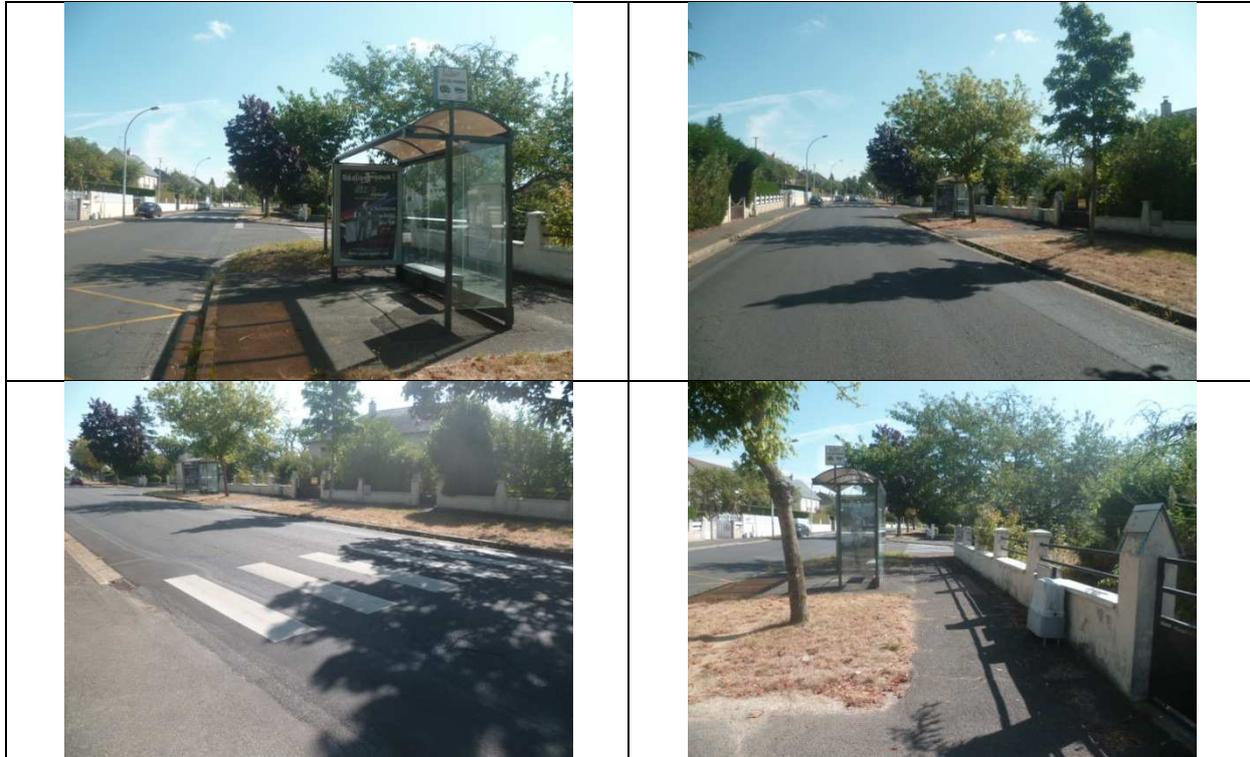
Typologie de la rue

Type de voie : **DOUBLE SENS**
 Largeur de voie : **10M**

TOPOGRAPHIE de la rue et de l'arrêt de Bus	PENTE	DEVERS
	CONFORME	CONFORME

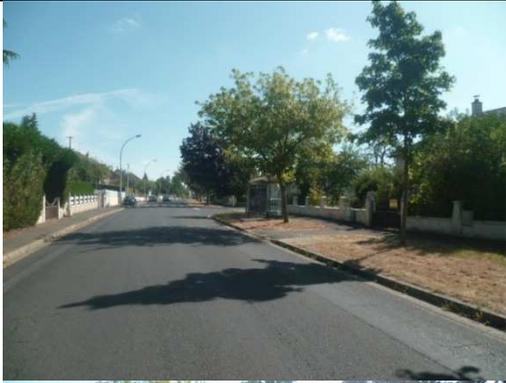
Diagnostic	Illustrations	Conforme/ Non-conforme : Préconisations
<u>Implantation de l'arrêt</u>	<ul style="list-style-type: none"> • En alignement

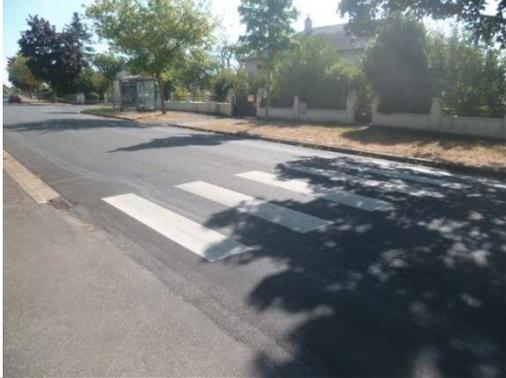
<ul style="list-style-type: none"> • CONFORME
<u>Quai</u> (signalisation, Bordure, Hauteur et Longueur de quai)	<ul style="list-style-type: none"> • Bordure normale • Hauteur 14cm • Longueur quai 17M • Signalisation zébras 		<ul style="list-style-type: none"> • Rehausser le quai à 17cm • La longueur du quai est conforme, le cas échéant réduire à 15M • Prévoir la signalisation spécifique (voir schéma référentiel)
<u>Traversée à proximité</u>	<ul style="list-style-type: none"> • Implantation avant • Equipements non-conforme

<p style="text-align: center;">BONNE IMPLANTATION EQUIPEMENTS NON-CONFORME</p> <ul style="list-style-type: none"> • Prévoir un bateau • Prévoir 2 bandes podotactiles • Prévoir une bande de guidage • Reprendre le revêtement détérioré

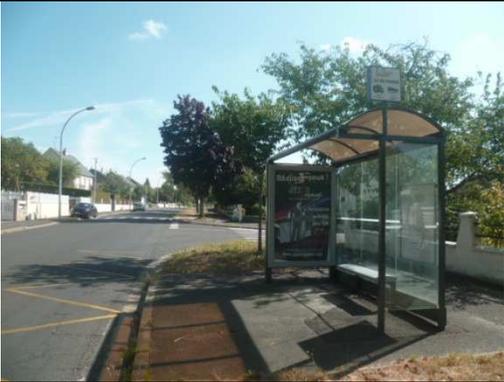
<p><u>Abri bus / Poteau</u></p>	<ul style="list-style-type: none"> • Abri bus

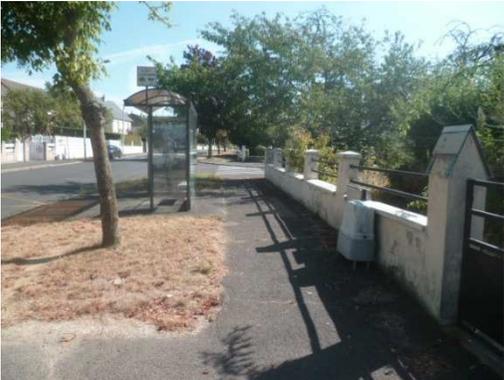
<p>CONFORME</p>
<p><u>Revêtement</u></p>	<p>Détérioré + terre</p>

<ul style="list-style-type: none"> • Reprendre le revêtement sur toute la longueur du quai • Créer des liaisons conformes entre le trottoir et le quai bus.
<p><u>Largeur de Circulation</u></p>	<p>Largeur du quai : 2M15</p>		<p>CONFORME</p>
<p><u>Obstacle dans le cheminement</u></p>	<p>RAS</p>		<ul style="list-style-type: none"> • RAS
