FLANDRES

CODE ARRET : N°63

FICHE D'ANALYSE ET DE SYNTHESE

AOUT 2012 _ VENDOME

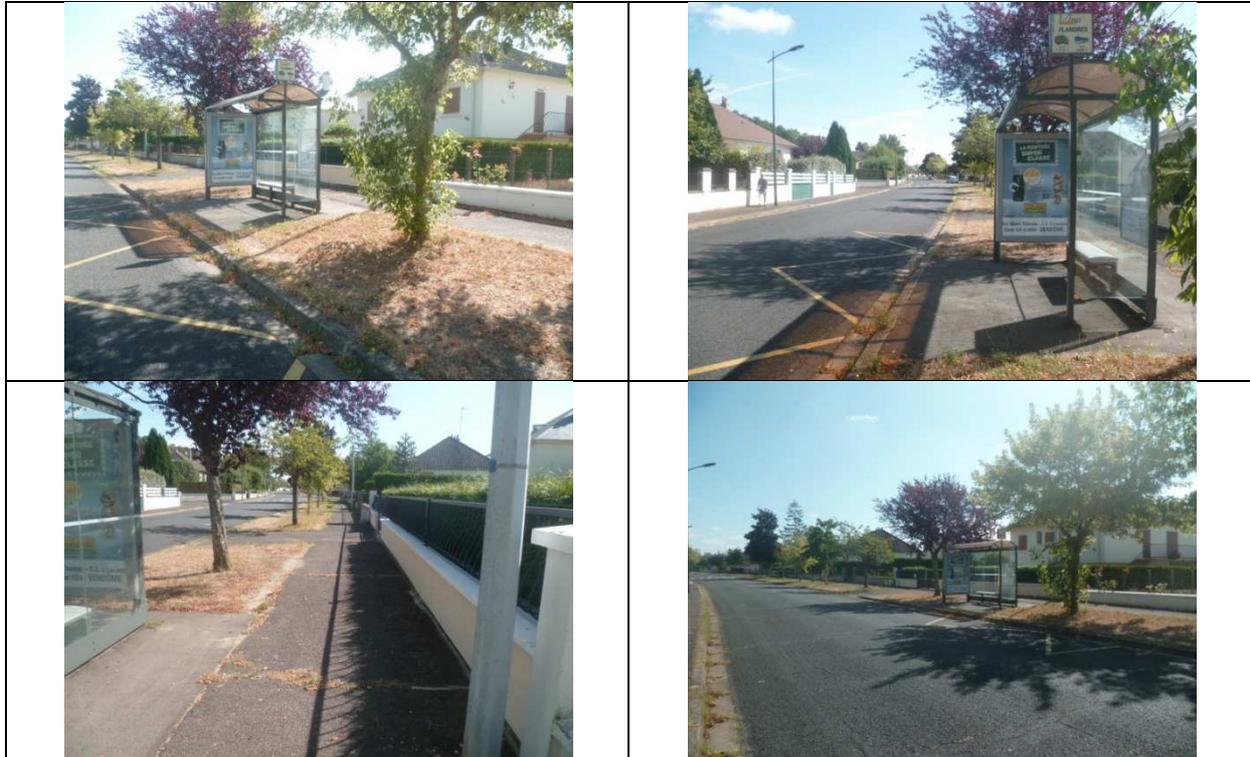
Typologie de la rue

Type de voie : **DOUBLE SENS**
 Largeur de voie : **9M**

TOPOGRAPHIE de la rue et de l'arrêt de Bus	PENTE	DEVERS
	CONFORME	CONFORME

Le trottoir est séparé du quai, la largeur est conforme : 1M90. Le revêtement est détérioré sur une partie, prévoir de le reprendre.

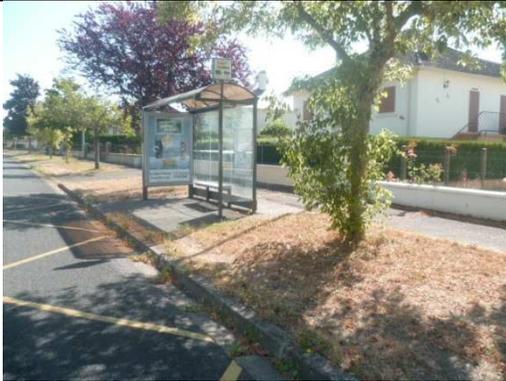
Diagnostic	Illustrations	Conforme/ Non-conforme : Préconisations
<u>Implantation de l'arrêt</u>	<ul style="list-style-type: none"> • En alignement

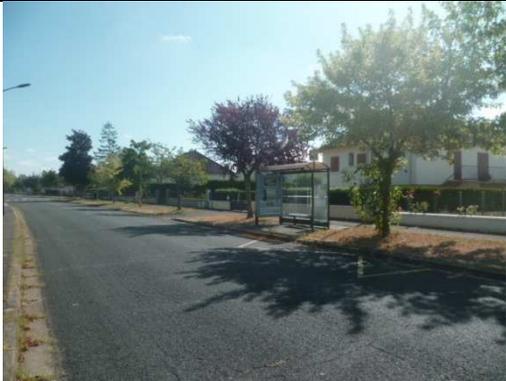
<ul style="list-style-type: none"> • CONFORME
<u>Quai</u> (signalisation, Bordure, Hauteur et Longueur de quai)	<ul style="list-style-type: none"> • Bordure normale • Hauteur 14cm • Longueur quai 15M • Signalisation zébras 		<ul style="list-style-type: none"> • Rehausser le quai à 17cm • La longueur du quai est conforme, cependant le revêtement est à reprendre • Prévoir la signalisation spécifique (voir schéma référentiel)
<u>Traversée à proximité</u>	<ul style="list-style-type: none"> • Traversée éloignée

<ul style="list-style-type: none"> • Prévoir de créer éventuellement une traversée conforme en amont de l'arrêt de bus

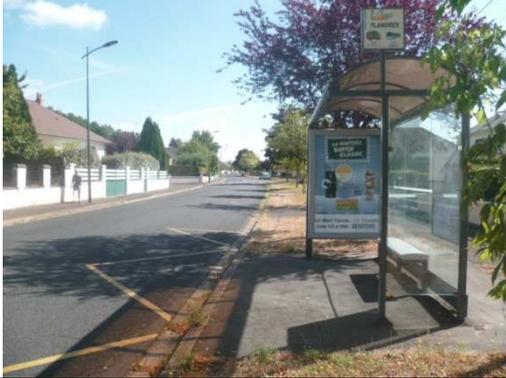
<p><u>Abri bus / Poteau</u></p>	<ul style="list-style-type: none"> Abri bus

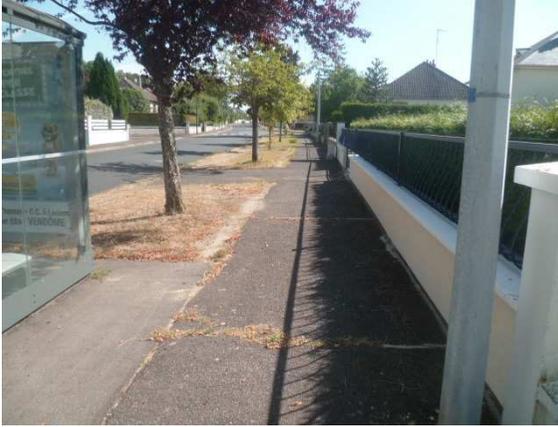
<p>CONFORME</p>
<p><u>Revêtement</u></p>	<p>Détérioré + terre</p>

<ul style="list-style-type: none"> Reprendre le revêtement sur toute la longueur du quai Créer des liaisons conformes entre le trottoir et le quai bus.
<p><u>Largeur de Circulation</u></p>	<p>Largeur du quai conforme et rétrécissement à 1m31</p>		<p>CONFORME</p> <p>Prévoir un quai de 150cm de large minimum</p>
<p><u>Obstacle dans le cheminement</u></p>	<p>RAS</p>		<ul style="list-style-type: none"> RAS
