CHAMPLES

CODE ARRET : N°64

FICHE D'ANALYSE ET DE SYNTHESE

AOUT 2012 _ VENDOME

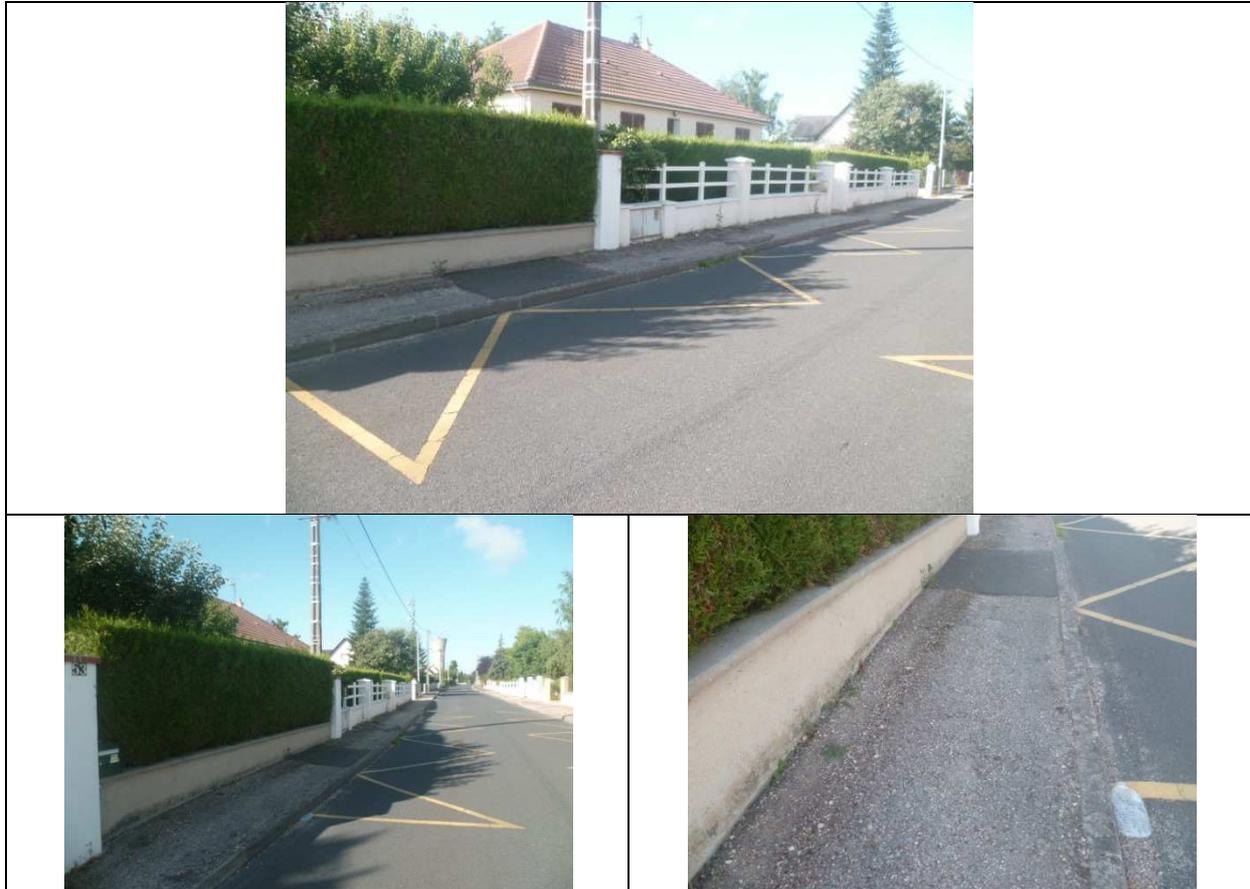
Typologie de la rue

Type de voie : **DOUBLE SENS**
 Largeur de voie : **6M**

TOPOGRAPHIE de la rue et de l'arrêt de Bus	PENTE	DEVERS
	CONFORME	CONFORME

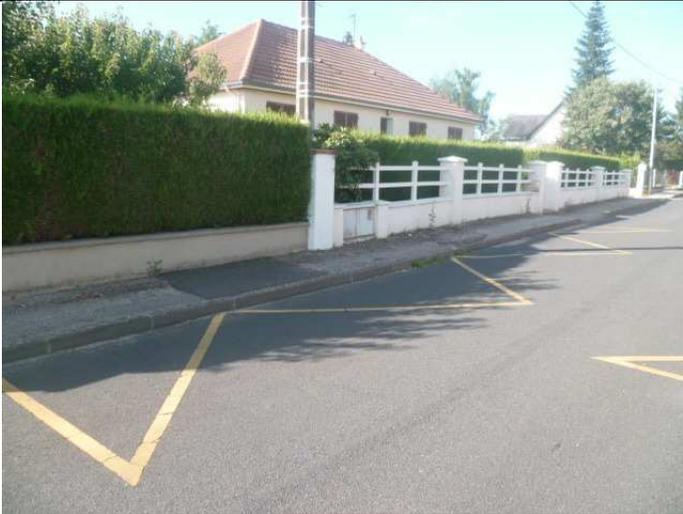
Diagnostic	Illustrations	Conforme/ Non-conforme : Préconisations
<u>Implantation de l'arrêt</u>	<ul style="list-style-type: none"> • En alignement

<ul style="list-style-type: none"> • CONFORME
<u>Quai</u> (signalisation, Bordure, Hauteur et Longueur de quai)	<ul style="list-style-type: none"> • Bordure normale • Hauteur 12cm • Longueur quai 15M • Signalisation zébras 		<ul style="list-style-type: none"> • Rehausser le quai à 17cm • La longueur du quai est conforme • Prévoir la signalisation spécifique (voir schéma référentiel)
<u>Traversée à proximité</u>	<ul style="list-style-type: none"> • ABSENCE DE TRAVERSEE

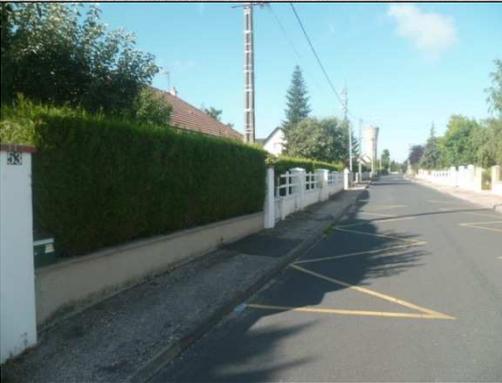
<p>ABSENCE DE TRAVERSE</p> <ul style="list-style-type: none"> • Prévoir éventuellement de créer une traversée en amont de l'arrêt bus

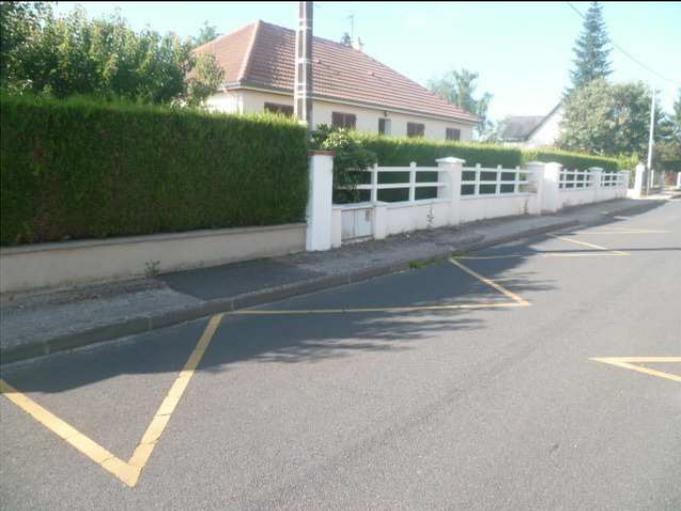
<p><u>Abri bus / Poteau</u></p>	<ul style="list-style-type: none"> • ABSENCE

<p>NON-CONFORME</p> <ul style="list-style-type: none"> • Prévoir la pose d'un poteau • Attention de conserver un cheminement de 140cm minimum.
<p><u>Revêtement</u></p>	<p>Dégradé</p>		<p>NON-CONFORME</p>
<p><u>Largeur de Circulation</u></p>	<p>La largeur du cheminement n'est pas homogène Largeur minimal est égale à 117cm</p>

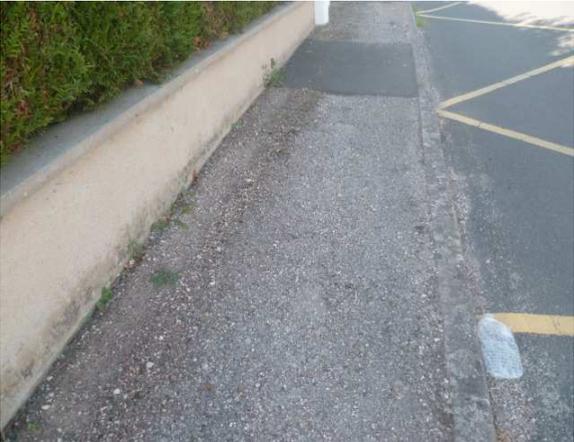
<p>NON-CONFORME</p> <ul style="list-style-type: none"> • Prévoir de décaler le quai à la largeur la plus large du trottoir. • Eviter de mettre directement face à face les deux arrêts • Prévoir d'implanter la traversée au milieu et en amont des deux arrêts • Le cas échéant élargir le quai pour avoir une largeur de 150cm minimum.
<p><u>Obstacle dans le cheminement</u></p>	<p>RAS</p>		<ul style="list-style-type: none"> • RAS
