LA GARDE

CODE ARRET : N°65

FICHE D'ANALYSE ET DE SYNTHESE

AOUT 2012 _ VENDOME

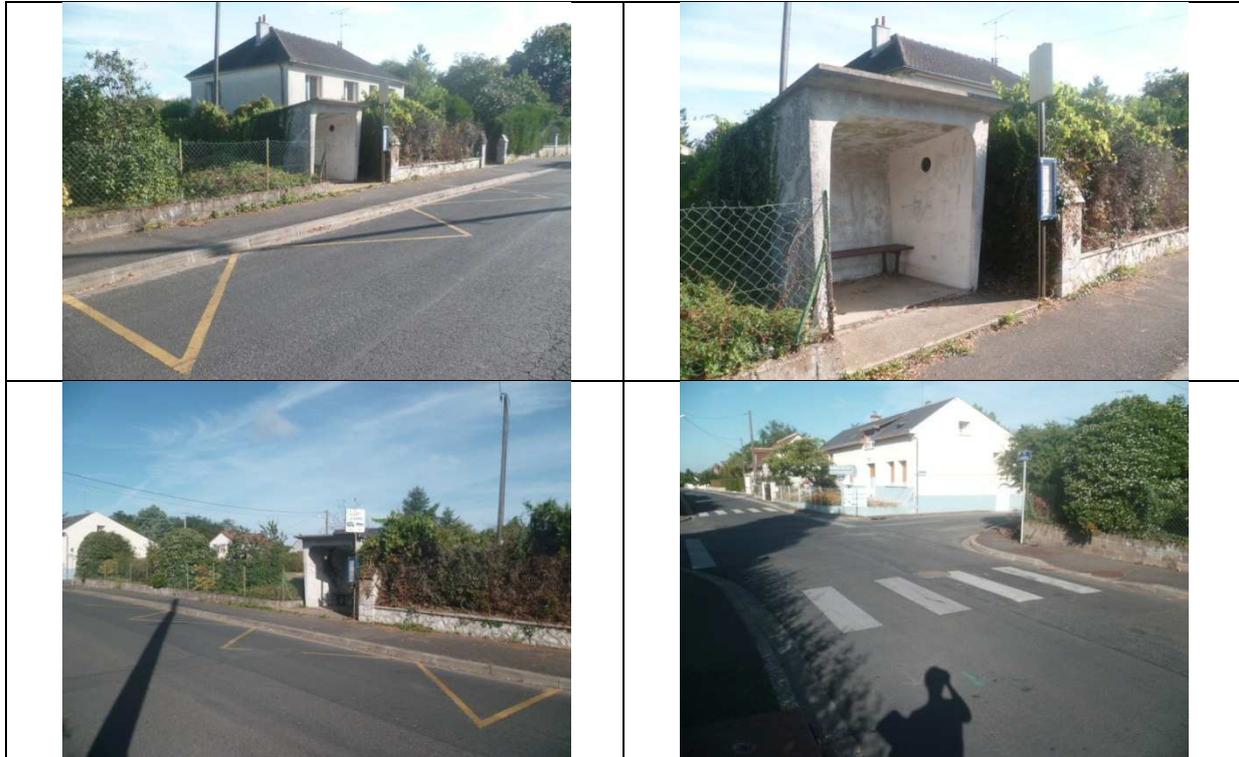
Typologie de la rue

Type de voie : **DOUBLE SENS**
 Largeur de voie : **7M**

TOPOGRAPHIE de la rue et de l'arrêt de Bus	PENTE	DEVERS
	CONFORME	CONFORME

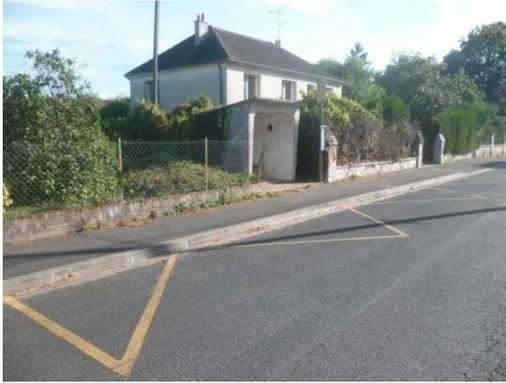
Diagnostic	Illustrations	Conforme/ Non-conforme : Préconisations
<u>Implantation de l'arrêt</u>	<ul style="list-style-type: none"> • En alignement

<ul style="list-style-type: none"> • CONFORME
<u>Quai</u> (signalisation, Bordure, Hauteur et Longueur de quai)	<ul style="list-style-type: none"> • Bordure normale • Hauteur 13cm • Longueur quai 15M • Signalisation zébras 		<ul style="list-style-type: none"> • Rehausser le quai à 17cm • La longueur du quai est conforme • Prévoir la signalisation spécifique (voir schéma référentiel)
<u>Traversée à proximité</u>	<ul style="list-style-type: none"> • Implantation après • Equipements non-conformes

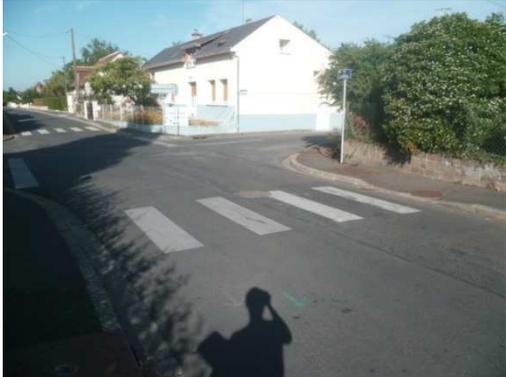
<p style="text-align: center;">MAUVAISE IMPLANTATION EQUIPEMENTS NON-CONFORME</p> <ul style="list-style-type: none"> • Prévoir deux bandes podotactiles et une bande de guidage • Prévoir de relocaliser la traversée en amont de l'arrêt de bus avec un équipement conforme.

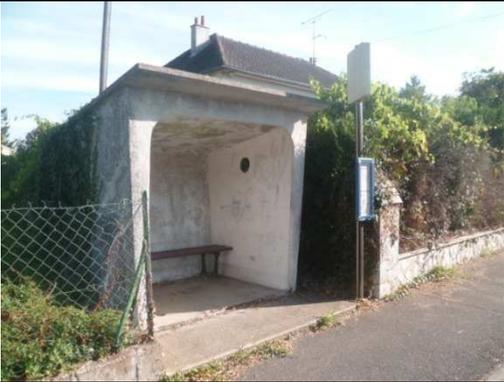
<p><u>Abri bus / Poteau</u></p>	<ul style="list-style-type: none"> Abri bus et poteau

<p>NON-CONFORME</p> <ul style="list-style-type: none"> Ressaut pour accéder à l'abri bus L'abri bus n'est pas accessible Changer l'abri bus ou conserver uniquement le poteau
<p><u>Revêtement</u></p>	<p>Conforme à l'exception de deux ressauts</p>		<p>NON-CONFORME</p> <ul style="list-style-type: none"> Supprimer les deux ressauts
<p><u>Largeur de Circulation</u></p>	<p>De 1M40 à 1M90</p>

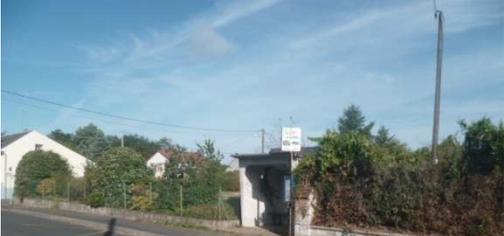
<p>CONFORME</p>
<p><u>Obstacle dans le cheminement</u></p>	<p>RAS</p>		<ul style="list-style-type: none"> RAS
