TUILERIE

CODE ARRET : N°66

FICHE D'ANALYSE ET DE SYNTHESE

AOUT 2012 _ VENDOME

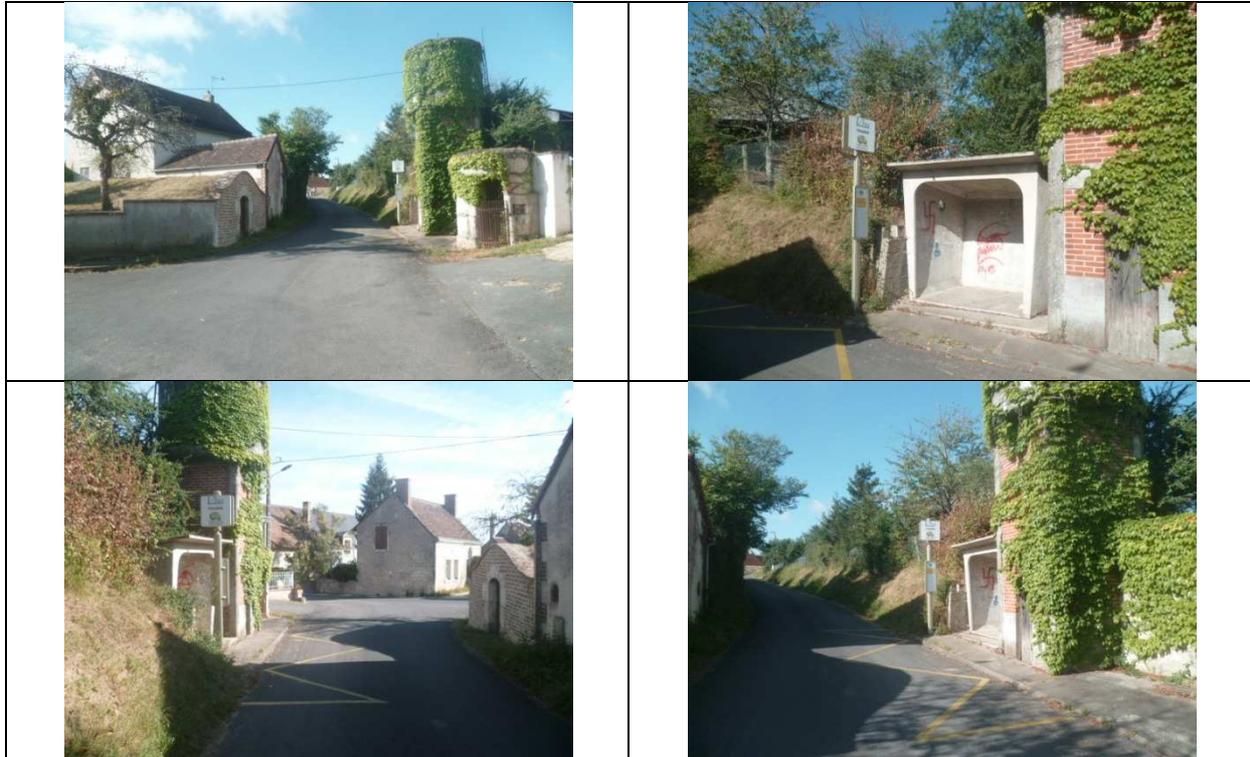
Typologie de la rue

Type de voie : **DOUBLE SENS**
 Largeur de voie : **5M**

TOPOGRAPHIE de la rue et de l'arrêt de Bus	PENTE	DEVERS
	CONFORME	CONFORME

Absence de trottoir.

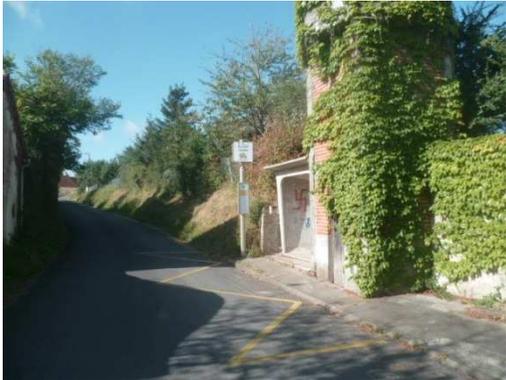
Diagnostic	Illustrations	Conforme/ Non-conforme : Préconisations
<u>Implantation de l'arrêt</u>	<ul style="list-style-type: none"> • En alignement

<ul style="list-style-type: none"> • CONFORME
<u>Quai</u> (signalisation, Bordure, Hauteur et Longueur de quai)	<ul style="list-style-type: none"> • Bordure biseautée • Hauteur 7cm • Longueur quai 10M • Signalisation zébras 		<ul style="list-style-type: none"> • Rehausser le quai à 17cm et avec un revêtement dur et uniforme. • Créer un cheminement conforme vers les points d'intérêts • La longueur du quai est conforme, prévoir éventuellement de réduire le quai à 8M • Prévoir la signalisation spécifique (voir schéma référentiel)
<u>Traversée à proximité</u>	<ul style="list-style-type: none"> • ABSENCE DE TRAVERSEE

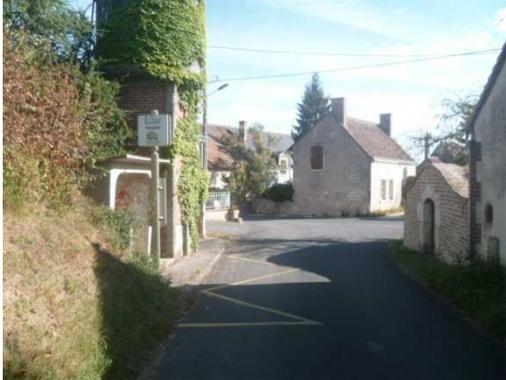
<p>ABSENCE DE TRAVERSE</p> <ul style="list-style-type: none"> • Prévoir éventuellement de créer une traversée en amont de l'arrêt bus

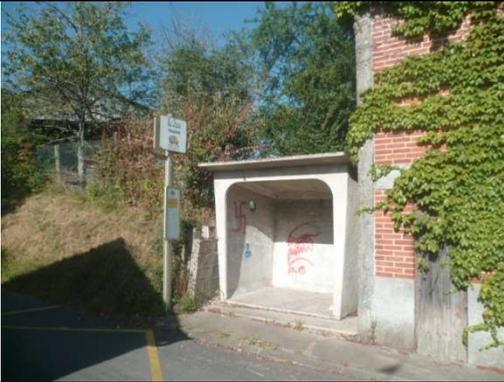
<p><u>Abri bus / Poteau</u></p>	<ul style="list-style-type: none"> • Poteau • Abri bus non conforme

<p>NON- CONFORME</p> <ul style="list-style-type: none"> • Abri bus non-conforme, à remplacer • Poteau non accessible, prévoir un quai et un cheminement conforme.
<p><u>Revêtement</u></p>	<p>Absence de trottoir</p>

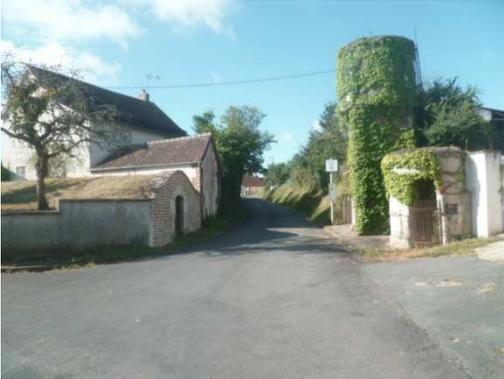
<p>NON-CONFORME</p> <ul style="list-style-type: none"> • Créer trottoir
<p><u>Largeur de Circulation</u></p>	<p>Absence de trottoir</p>		<p>NON-CONFORME</p> <ul style="list-style-type: none"> • Créer trottoir
<p><u>Obstacle dans le cheminement</u></p>	<p>RAS</p>		<ul style="list-style-type: none"> • RAS
