BIGOTERIES

CODE ARRET : N°67

FICHE D'ANALYSE ET DE SYNTHESE

AOUT 2012 _ VENDOME

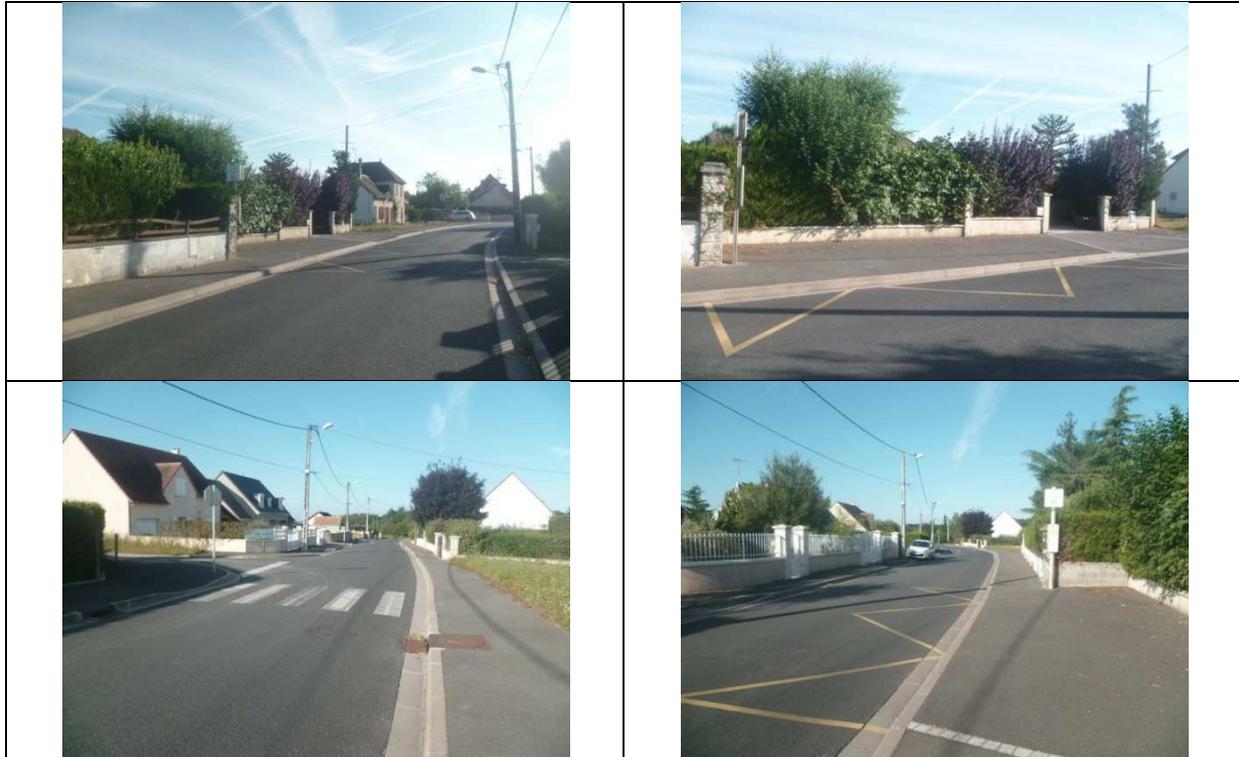
Typologie de la rue

Type de voie : **DOUBLE SENS**
 Largeur de voie : **6M**

TOPOGRAPHIE de la rue et de l'arrêt de Bus	PENTE	DEVERS
	CONFORME	CONFORME

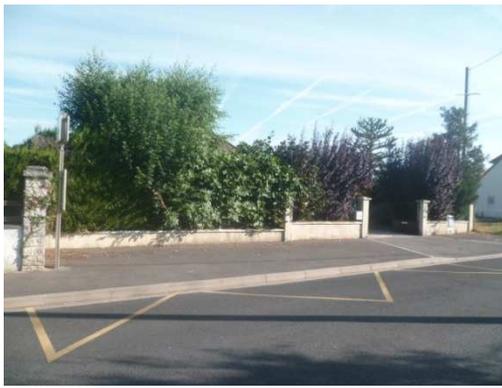
Diagnostic	Illustrations	Conforme/ Non-conforme : Préconisations
<u>Implantation de l'arrêt</u>	<ul style="list-style-type: none"> En alignement

<ul style="list-style-type: none"> Créer un cheminement accessible et un quai de bus à 17cm, avec des formes de pente conformes. Celui-ci pourra être en alignement.
<u>Quai</u> (signalisation, Bordure, Hauteur et Longueur de quai)	<ul style="list-style-type: none"> Bordure normale Hauteur 13cm50 Longueur quai 10M Signalisation zébras 		<ul style="list-style-type: none"> Rehausser le quai à 17cm La longueur du quai est conforme, envisager le cas échéant de réduire sa longueur à 8M Prévoir la signalisation spécifique (voir schéma référentiel)
<u>Traversée à proximité</u>	<ul style="list-style-type: none"> Implantation après Equipements non-conformes

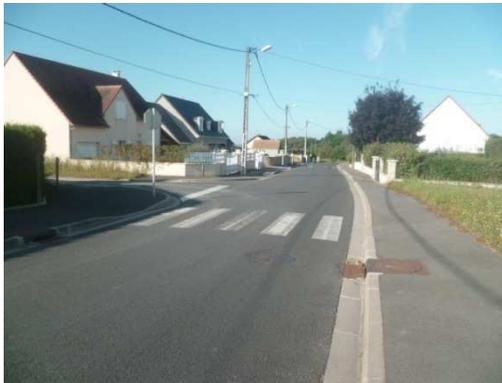
<p>MAUVAISE IMPLANTATION EQUIPEMENTS NON-CONFORME</p> <ul style="list-style-type: none"> La traversée est un peu éloignée de l'arrêt de bus Prévoir de décaler la traversée et de l'implanter en amont de l'arrêt Prévoir deux bandes podotactiles et une bande de guidage Prévoir de reprendre le marquage qui est en partie détérioré

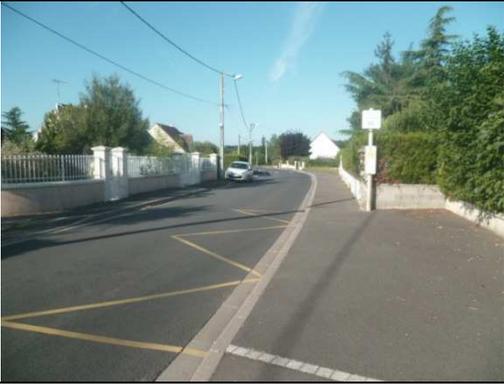
<p><u>Abri bus / Poteau</u></p>	<ul style="list-style-type: none"> • Poteau

<p>CONFORME</p> <ul style="list-style-type: none"> • Possibilité d'implanter un abri bus (éventuellement sans retour vitré et/ou publicitaire pour laisser un cheminement confortable).
<p><u>Revêtement</u></p>	<p>RAS</p>		<p>CONFORME</p>
<p><u>Largeur de Circulation</u></p>	<p>4M17 de trottoir 1M77 au niveau du poteau</p>

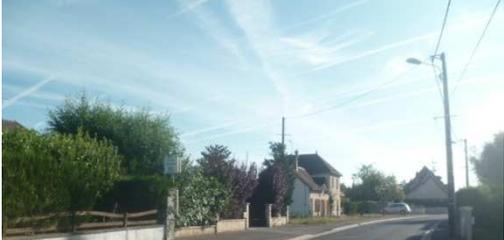
<p>CONFORME</p>
<p><u>Obstacle dans le cheminement</u></p>	<p>RAS</p>		<ul style="list-style-type: none"> • RAS
