# PISCINES DES MAILLETTES

CODE ARRET : N°68

## FICHE D'ANALYSE ET DE SYNTHESE

**AOUT 2012 \_ VENDOME**

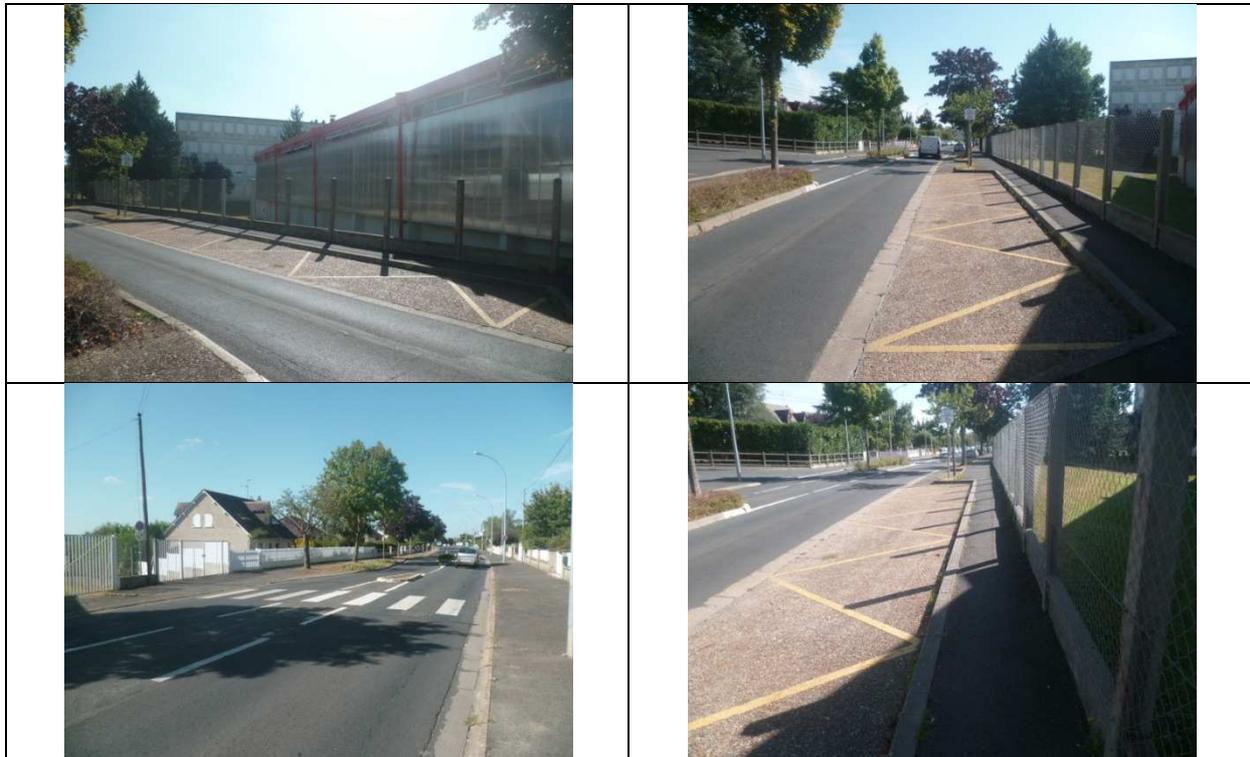
**Typologie de la rue**

Type de voie : **DOUBLE SENS**  
 Largeur de voie : **10M**

TOPOGRAPHIE de la rue et de l'arrêt de Bus	PENTE	DEVERS
	<b>CONFORME</b>	<b>CONFORME</b>

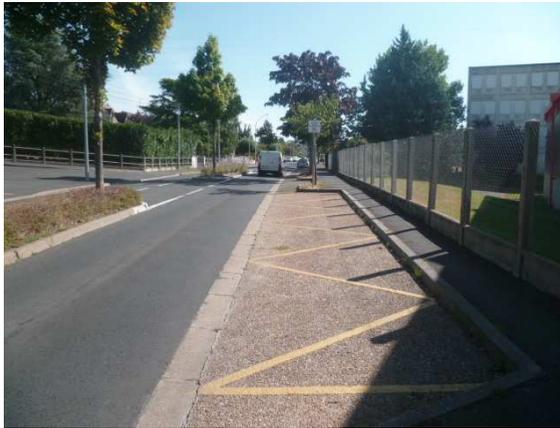
Diagnostic	Illustrations	Conforme/ Non-conforme : Préconisations
<b><u>Implantation de l'arrêt</u></b>	<ul style="list-style-type: none"> <li>• En Redans</li> </ul>

<ul style="list-style-type: none"> <li>• NON-CONFORME</li> <li>• Aménager l'arrêt en alignement</li> </ul>
<b><u>Quai</u></b> (signalisation, Bordure, Hauteur et Longueur de quai)	<ul style="list-style-type: none"> <li>• Bordure normale</li> <li>• Hauteur 13cm50</li> <li>• Longueur quai 18M</li> <li>• Signalisation zébras</li> </ul>		<ul style="list-style-type: none"> <li>• Rehausser le quai à 17cm</li> <li>• La longueur du quai est conforme, le cas échéant le réduire à 8M</li> <li>• Prévoir la signalisation spécifique (voir schéma référentiel)</li> </ul>
<b><u>Traversée à proximité</u></b>	<ul style="list-style-type: none"> <li>• Implantation avant</li> <li>• Equipements non-conforme</li> </ul>		<p style="text-align: center;"><b>BONNE IMPLANTATION EQUIPEMENTS NON-CONFORME</b></p> <ul style="list-style-type: none"> <li>• Prévoir deux bateaux</li> <li>• Prévoir 4 bandes podotactiles</li> <li>• Prévoir une bande de guidage</li> </ul>

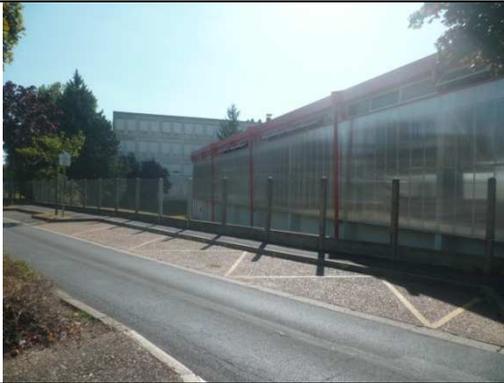
<p><b><u>Abri bus / Poteau</u></b></p>	<ul style="list-style-type: none"> <li>• Poteau</li> </ul>

<p>CONFORME</p>
<p><b><u>Revêtement</u></b></p>	<p>Détérioré</p>

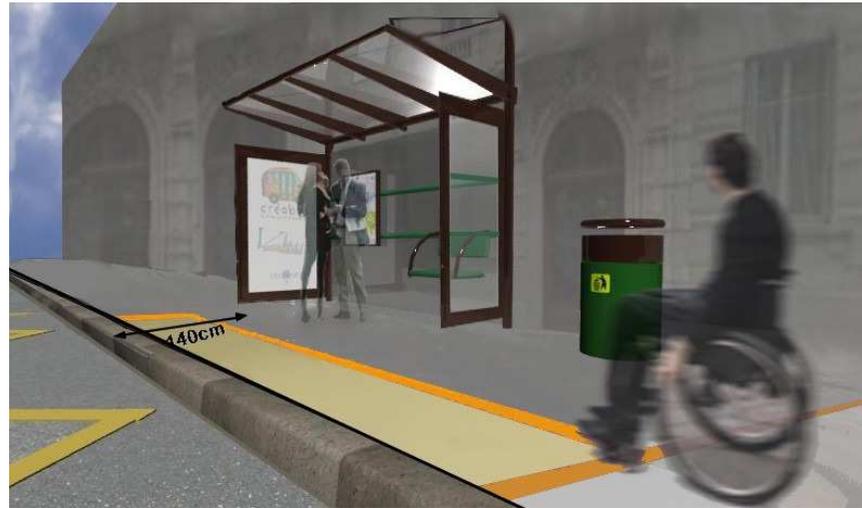
<i>CONTRAINTES</i>	<i>OPPORTUNITES</i>
<ul style="list-style-type: none"><li>• Arrêt en redans</li><li>• Cheminement non accessible</li></ul>	<ul style="list-style-type: none"><li>• Aménager l'arrêt en alignement</li><li>• Rendre entièrement accessible l'arrêt</li></ul>

⇒ Le niveau d'accessibilité actuel de cet arrêt est **INACCESSIBLE**.

⇒ En prenant en compte les contraintes et les opportunités, le niveau d'accessibilité potentiel de cet arrêt serait **OPTIMAL**.
