OASIS

CODE ARRET : N°69

FICHE D'ANALYSE ET DE SYNTHESE

AOUT 2012 _ VENDOME

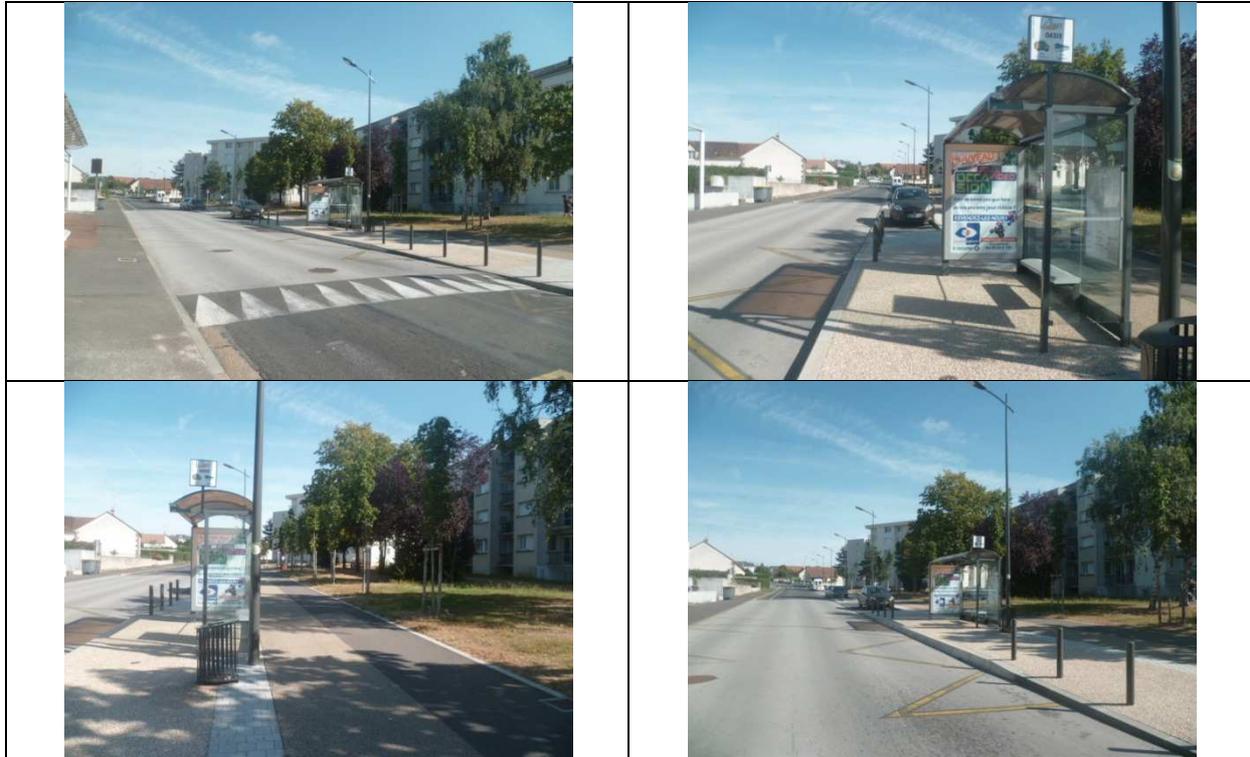
Typologie de la rue

Type de voie : **DOUBLE SENS**
 Largeur de voie : **8M**

TOPOGRAPHIE de la rue et de l'arrêt de Bus	PENTE	DEVERS
	CONFORME	CONFORME

Le trottoir est séparé du quai, sa largeur au minimum est de 1M70 et une piste cyclable est implantée à côté.

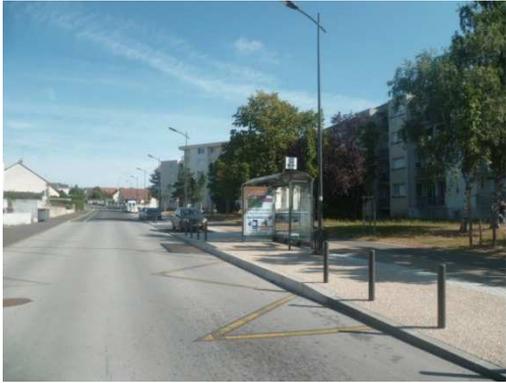
Diagnostic	Illustrations	Conforme/ Non-conforme : Préconisations
<u>Implantation de l'arrêt</u>	<ul style="list-style-type: none"> • En alignement

<ul style="list-style-type: none"> • CONFORME • Déplacer l'arrêt de bus de manière que la traversée existante se retrouve entre les deux arrêts.
<u>Quai</u> (signalisation, Bordure, Hauteur et Longueur de quai)	<ul style="list-style-type: none"> • Bordure normale • Hauteur 17cm • Longueur quai 15M • Signalisation zébras 		<ul style="list-style-type: none"> • Hauteur quai conforme • La longueur du quai est conforme • Prévoir la signalisation spécifique (voir schéma référentiel)
<u>Traversée à proximité</u>	<ul style="list-style-type: none"> • ABSENCE DE TRAVERSEE

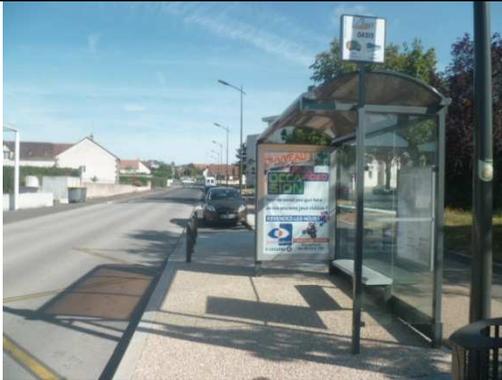
<p><u>Abri bus / Poteau</u></p>	<ul style="list-style-type: none"> • Abri bus

<p>CONFORME</p>
<p><u>Revêtement</u></p>	<p>RAS</p>		<p>RAS</p>
<p><u>Largeur de Circulation</u></p>	<p>1M60 de quai+1M70 de trottoir + piste cyclable</p>

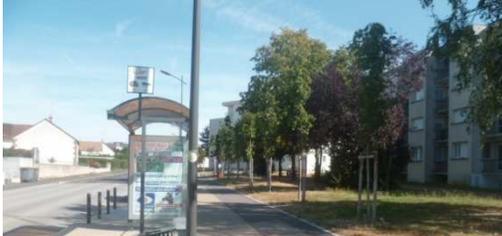
<p>CONFORME</p>
<p><u>Obstacle dans le cheminement</u></p>	<p>Potelets non-conformes</p>		<ul style="list-style-type: none"> • Remplacer 8 potelets • Rapprocher la poubelle de l'abri de bus pour faciliter sa détection
