ZI SUD

CODE ARRET : N°07

FICHE D'ANALYSE ET DE SYNTHESE

AOUT 2012 _ VENDÔME

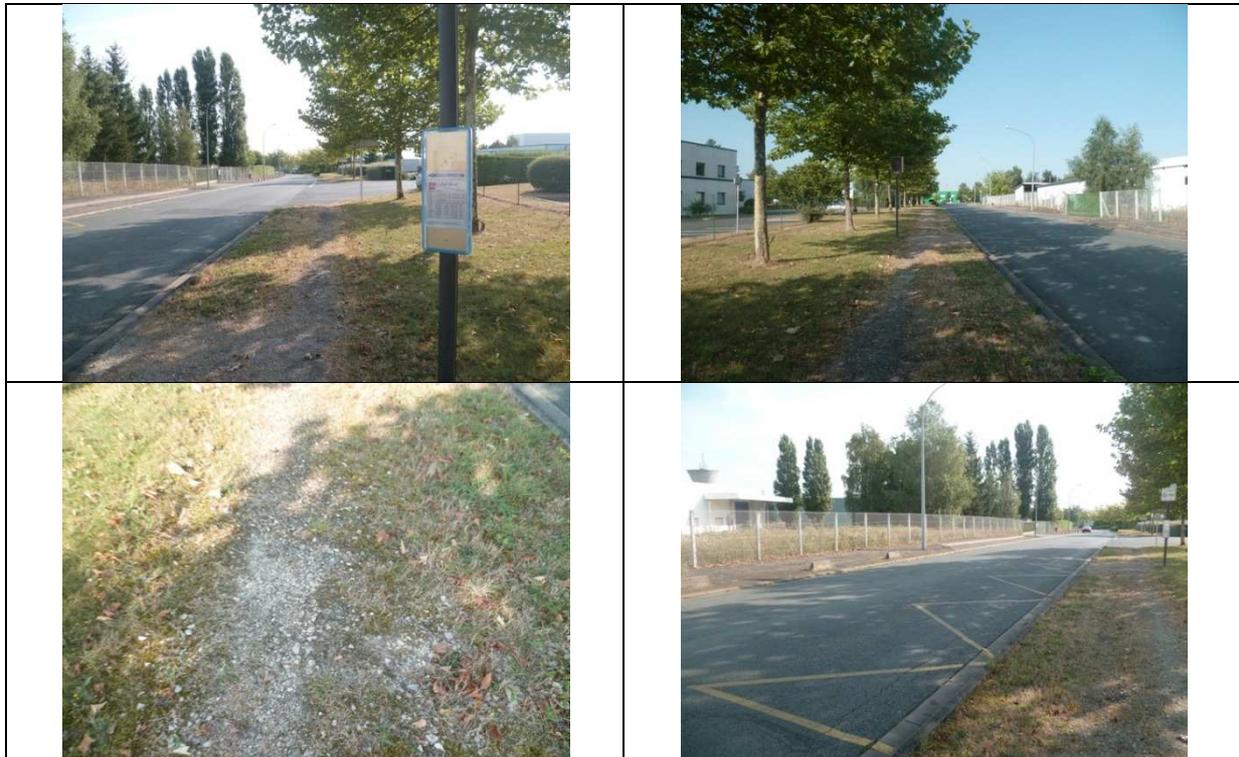
Typologie de la rue

La rue Marc Seguin est à **double sens**. La largeur de la voie est de **8 m**.

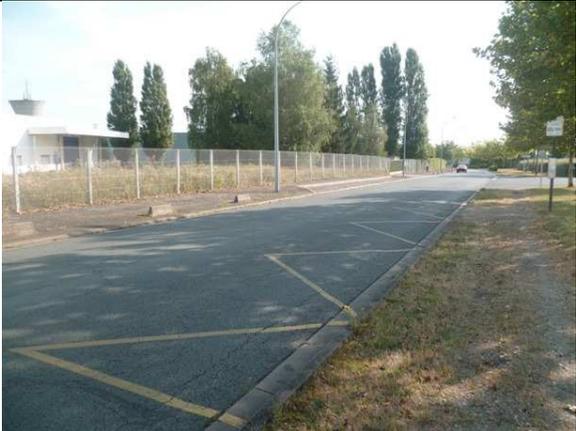
Diagnostic	Illustrations	Conforme/ Non-conforme : Préconisations
<u>Implantation de l'arrêt</u>	<ul style="list-style-type: none"> • En alignement

<p>CONFORME</p>
<u>Quai</u> (signalisation, Bordure, Hauteur et Longueur de quai)	<ul style="list-style-type: none"> • Bordure normale • Hauteur 13.50cm • Signalisation zébras • Longueur du quai 15m 		<ul style="list-style-type: none"> • Rehausser le quai avec une bordure à 17cm de type bus. • La longueur du quai est largement suffisante, envisager le cas échéant de le réduire à 12M. • Prévoir la signalisation spécifique (voir schéma référentiel).
<u>Traversée à proximité</u>	<ul style="list-style-type: none"> • Absence de traversée

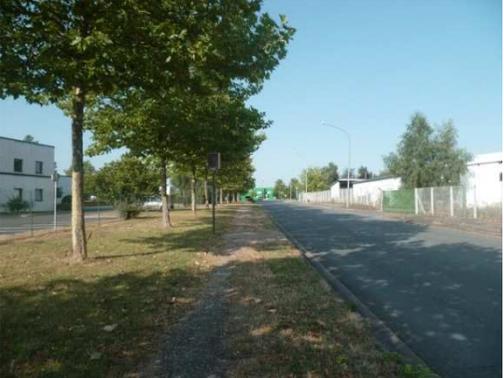
<p>Absence de traversée</p> <ul style="list-style-type: none"> • Prévoir le cas échéant l'implantation d'une traversée avant l'arrêt de bus. L'autre trottoir n'est pas accessible (revêtement dégradé), un stationnement bus est signalé par un zébras mais il n'est pas compris dans l'étude et dans le futur réseau de bus.

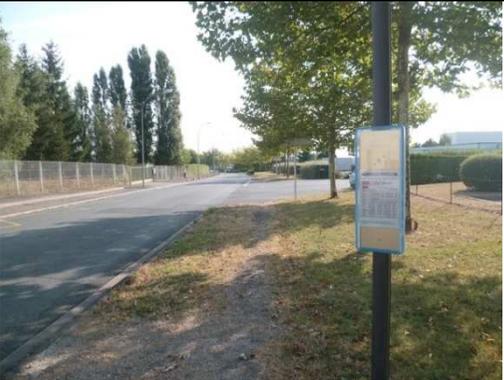
<p><u>Abri bus / Poteau</u></p>	<ul style="list-style-type: none"> • Poteau

<p>CONFORME</p> <ul style="list-style-type: none"> • La largeur du trottoir pourrait permettre l'installation d'un arrêt de bus.
<p><u>Revêtement</u></p>	<p>Non dur et uniforme</p>

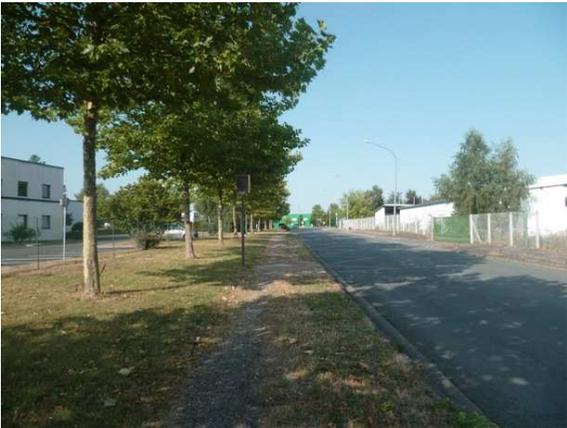
<p>NON-CONFORME</p> <ul style="list-style-type: none"> • Reprendre le revêtement
<p><u>Largeur de Circulation</u></p>	<p>2M60 de cheminement mais espace latéral important</p>

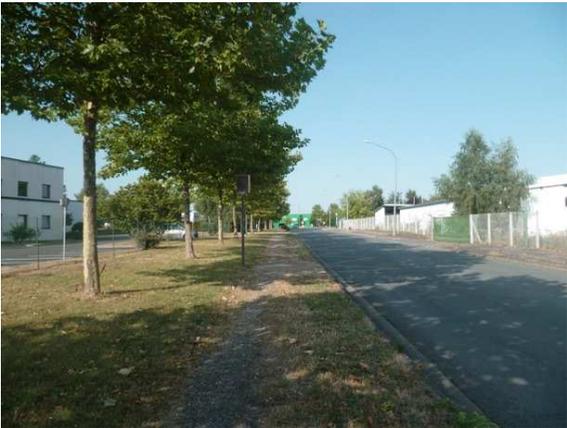
<p>CONFORME</p> <ul style="list-style-type: none"> • Prévoir l'élargissement du cheminement pour avoir l'espace d'implanter un abri bus et un cheminement de 140cm. (voir schéma référence)
<p><u>Obstacle dans le cheminement</u></p>	<p>Le poteau n'est pas contrasté de son environnement</p>
