MAILLETES

CODE ARRET : N°70

FICHE D'ANALYSE ET DE SYNTHESE

AOUT 2012 _ VENDOME

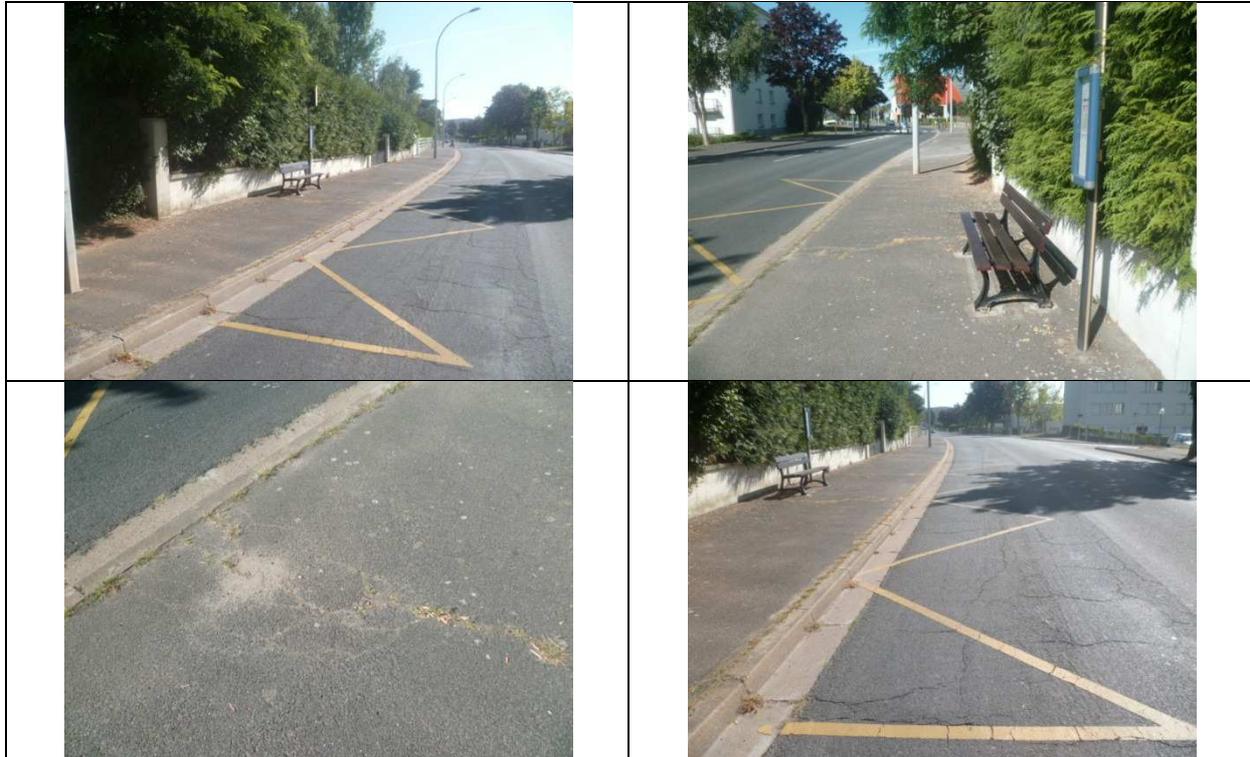
Typologie de la rue

Type de voie : **DOUBLE SENS**
 Largeur de voie : **10M**

TOPOGRAPHIE de la rue et de l'arrêt de Bus	PENTE	DEVERS
	CONFORME	CONFORME

Le trottoir n'est pas séparé du quai, donc l'étude du cheminement (trottoir) est intégrée à l'analyse de l'arrêt de bus dans la partie suivante.

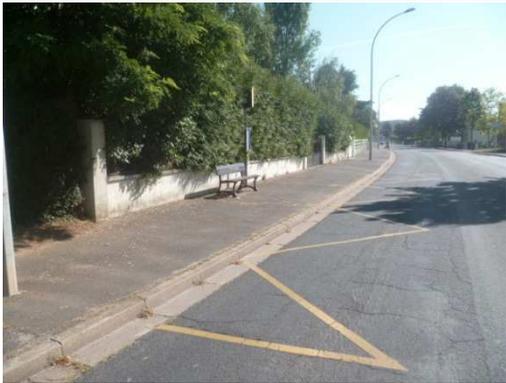
Diagnostic	Illustrations	Conforme/ Non-conforme : Préconisations
<u>Implantation de l'arrêt</u>	<ul style="list-style-type: none"> • En alignement

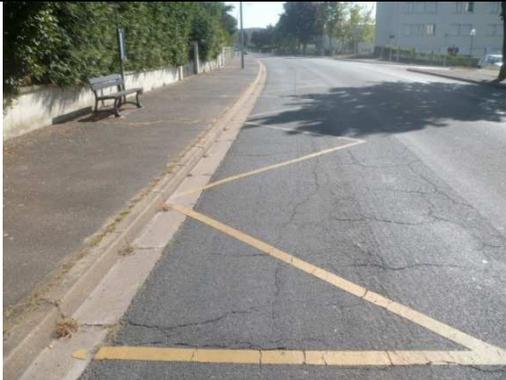
<ul style="list-style-type: none"> • CONFORME
<u>Quai</u> (signalisation, Bordure, Hauteur et Longueur de quai)	<ul style="list-style-type: none"> • Bordure normale • Hauteur 12cm • Longueur quai 15M • Signalisation zébras 		<ul style="list-style-type: none"> • Rehausser le quai à 17cm • La longueur du quai est conforme, le cas échéant le réduire à 8M • Prévoir la signalisation spécifique (voir schéma référentiel)
<u>Traversée à proximité</u>	<ul style="list-style-type: none"> • Implantation après • Equipements non-conforme

<p style="text-align: center;">MAUVAISE IMPLANTATION EQUIPEMENTS NON-CONFORME</p> <ul style="list-style-type: none"> • Prévoir 4 bandes podotactiles • Prévoir une bande de guidage

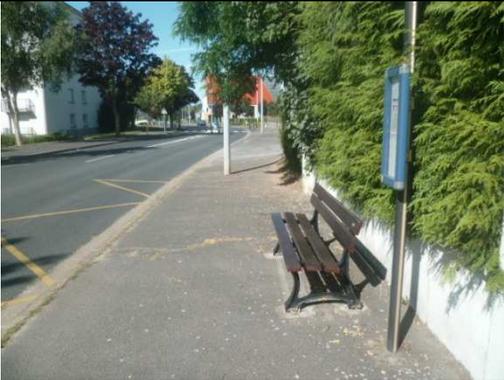
<p><u>Abri bus / Poteau</u></p>	<ul style="list-style-type: none"> • Poteau et banc

<p>CONFORME</p>
<p><u>Revêtement</u></p>	<p>Détérioré</p>

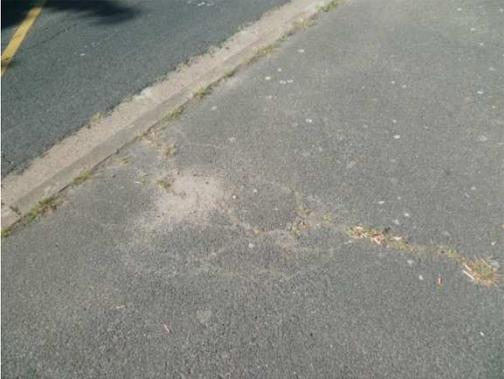
<ul style="list-style-type: none"> • Reprendre le revêtement par endroit
<p><u>Largeur de Circulation</u></p>	<p>De 2M25 à 3M20 Rétrécissement à la hauteur du candélabre : 120cm</p>		<p>CONFORME</p>
<p><u>Obstacle dans le cheminement</u></p>	<p>Mobilier dans le cheminement non contrasté</p>		<ul style="list-style-type: none"> • Contraster le candélabre et le banc
