# MONET

CODE ARRET : N°71

## FICHE D'ANALYSE ET DE SYNTHESE

AOUT 2012 \_ VENDOME

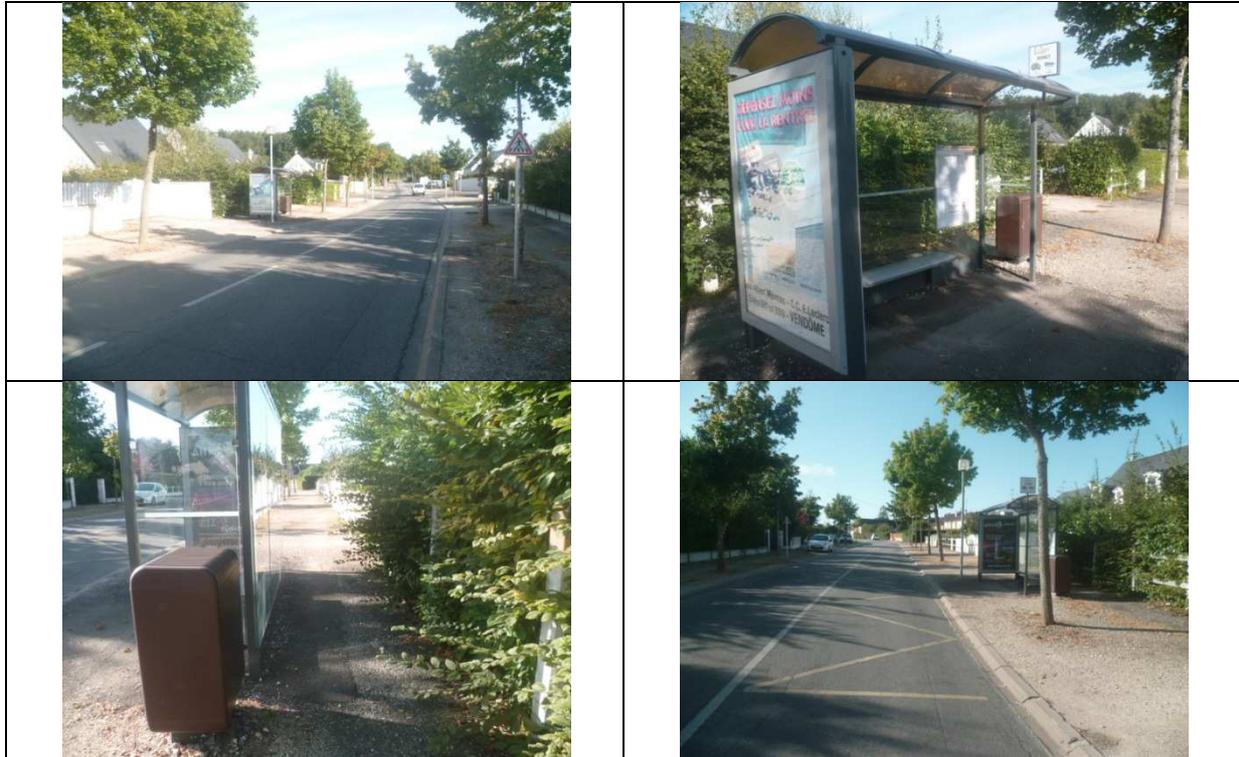
**Typologie de la rue**

Type de voie : **DOUBLE SENS**  
 Largeur de voie : **7M**

TOPOGRAPHIE de la rue et de l'arrêt de Bus	PENTE	DEVERS
	<b>CONFORME</b>	<b>CONFORME</b>

*Le trottoir est séparé du quai, le cheminement principal passe derrière l'abri bus. Sa largeur est conforme ; 150cm, cependant il serait nécessaire d'entretenir les haies sur le côté. Par ailleurs, le revêtement est non-conforme, en effet, il est nécessaire de reprendre le revêtement pour qu'il soit dur et uniforme.*

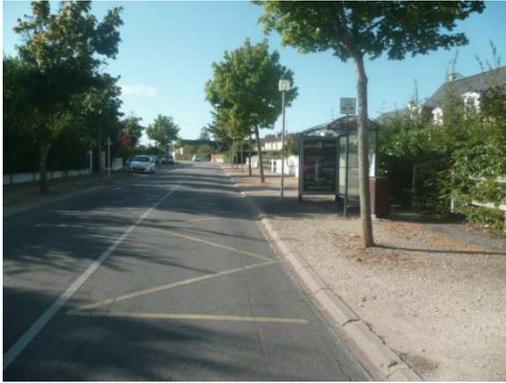
Diagnostic	Illustrations	Conforme/ Non-conforme : Préconisations
<b><u>Implantation de l'arrêt</u></b>	<ul style="list-style-type: none"> <li>• En alignement</li> </ul>

<ul style="list-style-type: none"> <li>• CONFORME</li> </ul>
<b><u>Quai</u></b> (signalisation, Bordure, Hauteur et Longueur de quai)	<ul style="list-style-type: none"> <li>• Bordure biseautée</li> <li>• Hauteur 7cm</li> <li>• Longueur quai 15M</li> <li>• Signalisation zébras</li> </ul>		<ul style="list-style-type: none"> <li>• Rehausser le quai à 17cm</li> <li>• La longueur du quai est conforme</li> <li>• Prévoir la signalisation spécifique (voir schéma référentiel)</li> </ul>
<b><u>Traversée à proximité</u></b>	<ul style="list-style-type: none"> <li>• Implantation avant</li> <li>• Equipements non-conformes</li> </ul>

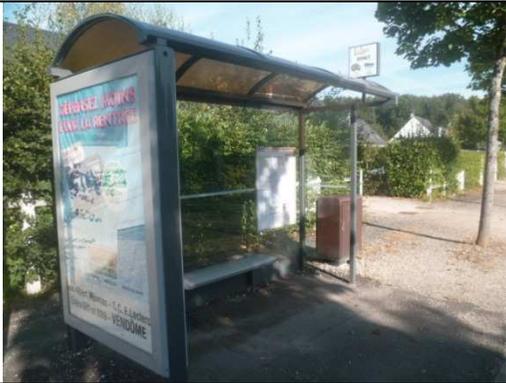
<p><b><u>Abri bus / Poteau</u></b></p>	<ul style="list-style-type: none"> <li>• Abri bus</li> </ul>

<p>CONFORME</p>
<p><b><u>Revêtement</u></b></p>	<p>ABSENCE DE LIAISON CONFORME AVEC TROTTOIR</p>

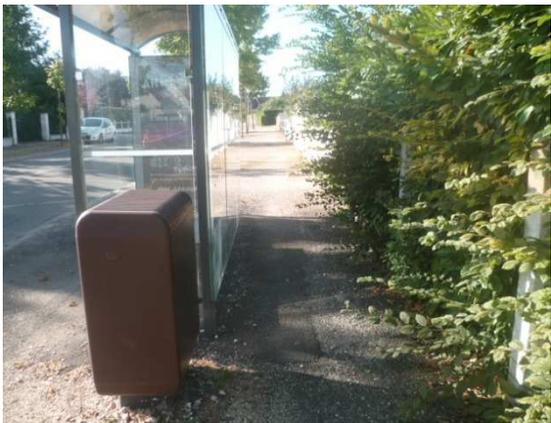
<p>NON-CONFORME</p> <ul style="list-style-type: none"> <li>• Reprendre le revêtement du trottoir</li> <li>• Reprendre le revêtement sur toute la longueur du quai</li> <li>• Réaliser deux liaisons conformes entre le quai et le trottoir</li> </ul>
<p><b><u>Largeur de Circulation</u></b></p>	<p>1M50de trottoir 1M50 au niveau du poteau de l'abri bus</p>

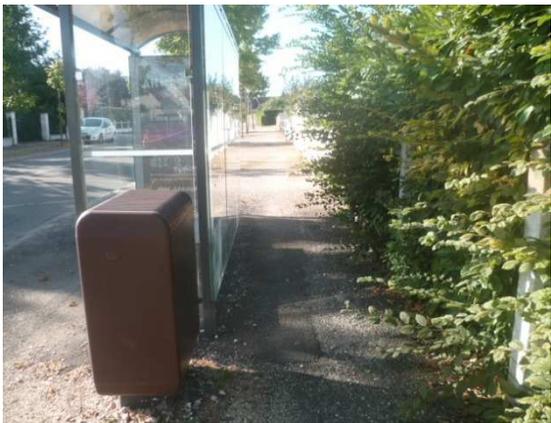
<p>CONFORME</p>
<p><b><u>Obstacle dans le cheminement</u></b></p>	<p>Mobilier non signalé dans le cheminement</p>

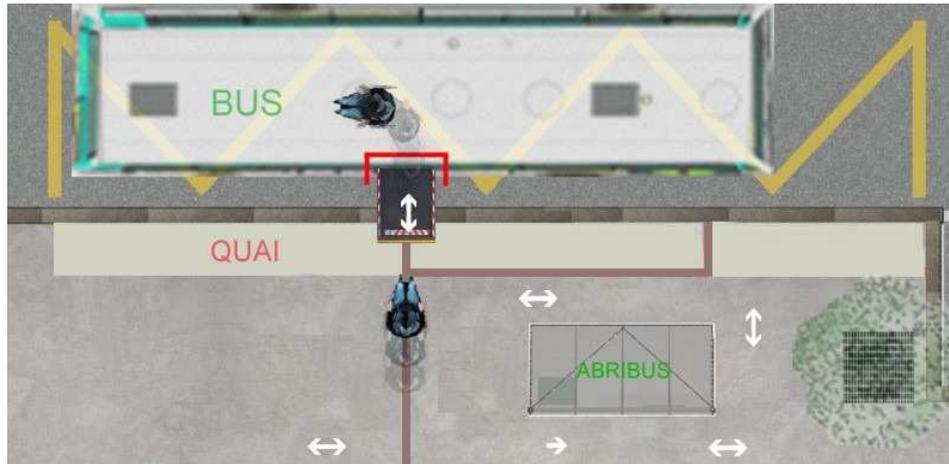
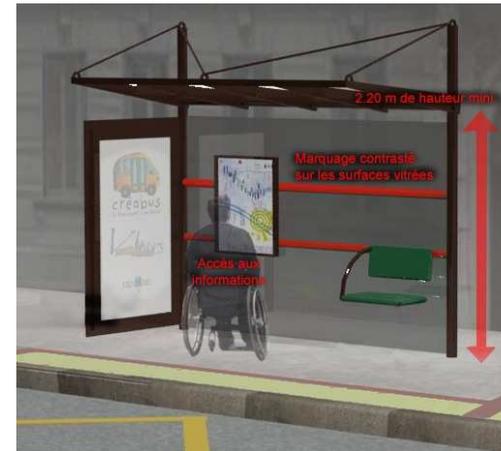
<i>CONTRAINTES</i>	<i>OPPORTUNITES</i>
<ul style="list-style-type: none"><li>• Revêtement à reprendre entièrement</li><li>• Alignement d'arbre</li></ul>	<ul style="list-style-type: none"><li>• Rendre entièrement accessible l'arrêt</li></ul>

⇒ Le niveau d'accessibilité actuel de cet arrêt est **INACCESSIBLE**.

⇒ En prenant en compte les contraintes et les opportunités, le niveau d'accessibilité potentiel de cet arrêt serait **OPTIMAL**.
