# FATON

CODE ARRET : N°74

## FICHE D'ANALYSE ET DE SYNTHESE

**AOUT 2012 \_ VENDÔME**

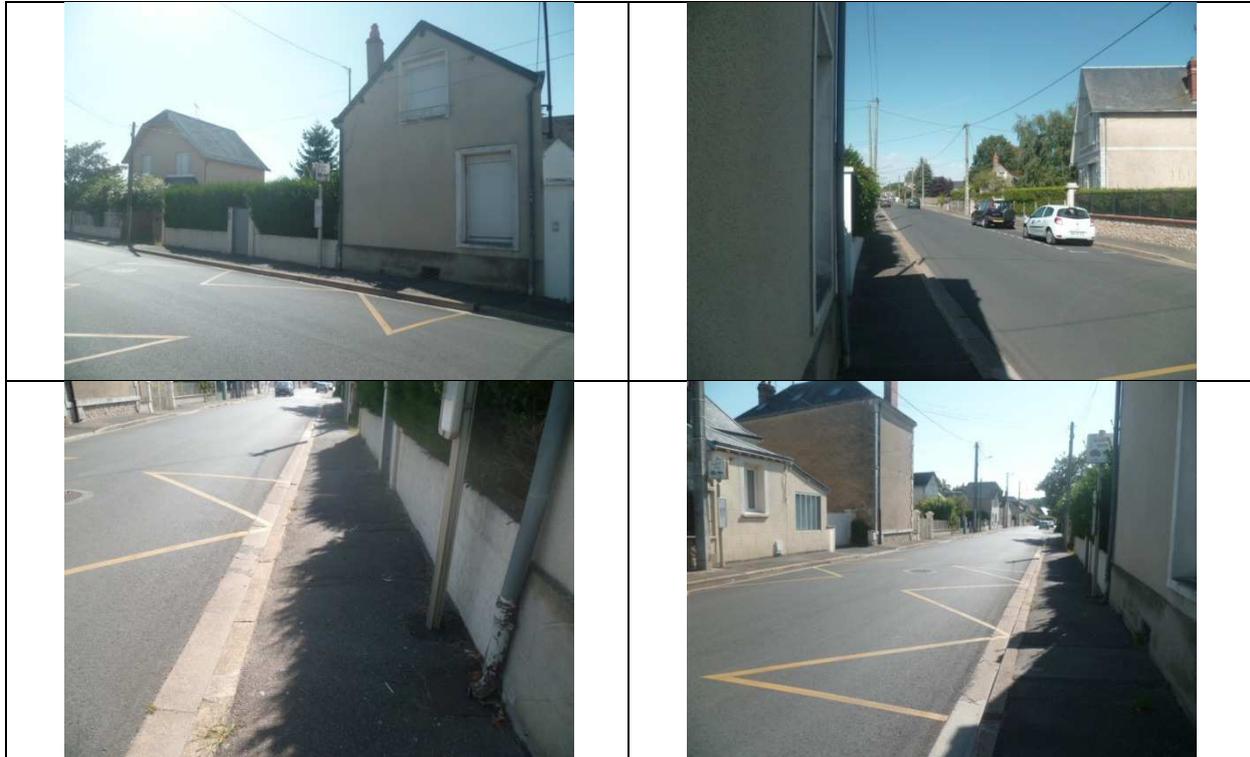
**Typologie de la rue**

Type de voie : **DOUBLE SENS**, circulation alternée avec marquage de stationnement.  
 Largeur de voie : **8M**

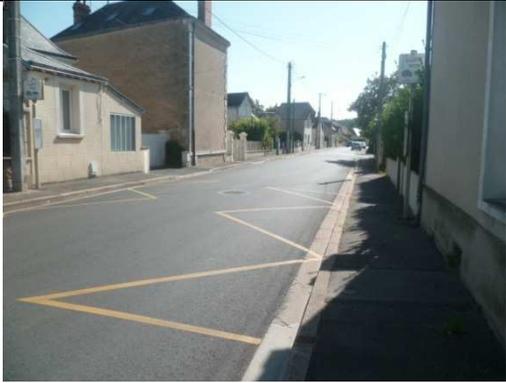
Diagnostic	Illustrations	Conforme/ Non-conforme : Préconisations
<b><u>Implantation de l'arrêt</u></b>	<ul style="list-style-type: none"> <li>• En alignement</li> </ul>

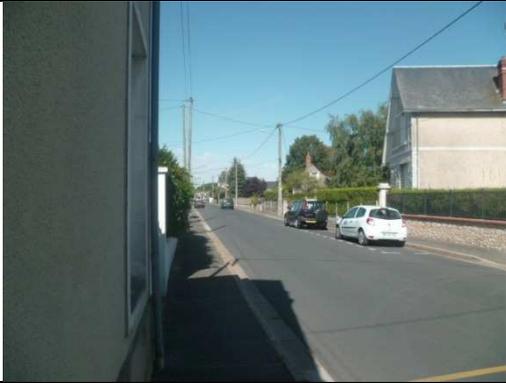
<ul style="list-style-type: none"> <li>• CONFORME</li> </ul>
<b><u>Quai</u></b> (signalisation, Bordure, Hauteur et Longueur de quai)	<ul style="list-style-type: none"> <li>• Bordure normale</li> <li>• Hauteur 13cm</li> <li>• Longueur quai 10M</li> <li>• Signalisation zébras</li> </ul>		<ul style="list-style-type: none"> <li>• Rehausser le quai à 17cm</li> <li>• La longueur du quai est non-conforme, agrandir le quai à 15M pour pouvoir accueillir le bus de 110 places</li> <li>• Prévoir la signalisation spécifique (voir schéma référentiel)</li> </ul>
<b><u>Traversée à proximité</u></b>	<ul style="list-style-type: none"> <li>• Absence de traversée</li> </ul>

<ul style="list-style-type: none"> <li>• Prévoir de créer éventuellement une traversée conforme entre et en amont des deux arrêts de bus</li> <li>• Cet aménagement nécessitera de décaler cet arrêt un peu plus loin sur la rue</li> </ul>

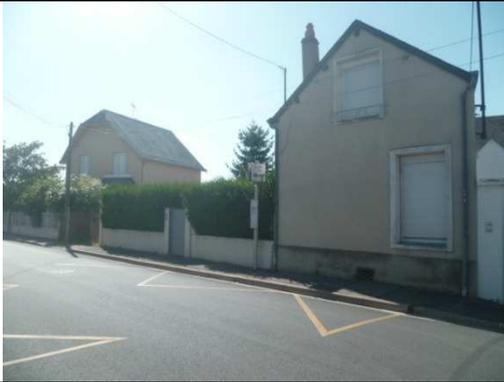
<p><b><u>Abri bus / Poteau</u></b></p>	<ul style="list-style-type: none"> <li>• Poteau</li> </ul>

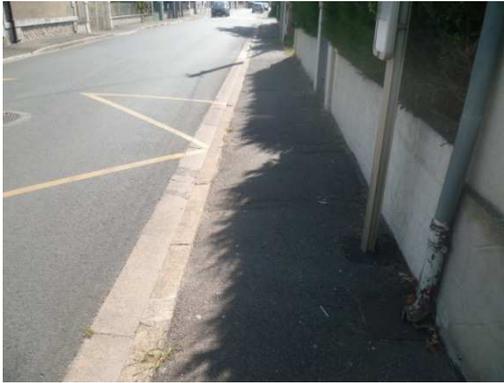
<p>CONFORME</p>
<p><b><u>Revêtement</u></b></p>	<p>Détérioré</p>

<ul style="list-style-type: none"> <li>• Reprendre le revêtement sur toute la longueur du quai</li> <li>• Créer des liaisons conformes entre le trottoir et le quai bus.</li> </ul>
<p><b><u>Largeur de Circulation</u></b></p>	<p>Trottoir : 1M43 Rétrécissement au poteau : 1M22</p>		<p>NON-CONFORME</p> <p>Le cheminement à une conforme cependant le quai de bus nécessite une largeur minimum de 150cm. Prévoir d'agrandir le trottoir dans la mesure du possible.</p>
<p><b><u>Obstacle dans le cheminement</u></b></p>	<p>RAS</p>		<ul style="list-style-type: none"> <li>• RAS</li> </ul>

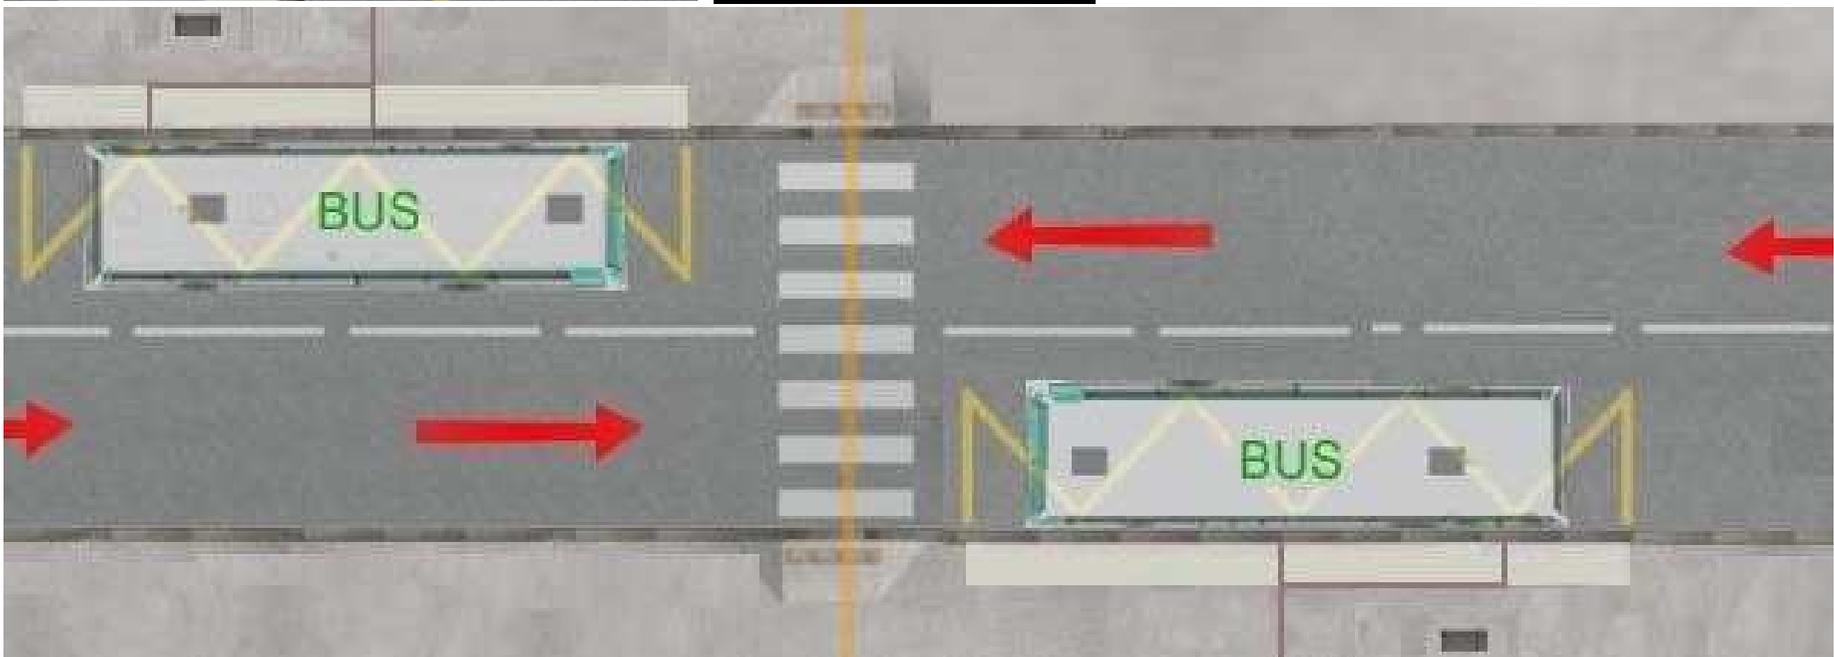
**Schémas Références :**

<i>CONTRAINTES</i>	<i>OPPORTUNITES</i>
<ul style="list-style-type: none"><li>• Localisation face à face des deux arrêts</li><li>• Absence de traversée</li><li>• Contraintes de largeur du trottoir et de la voie</li></ul>	<ul style="list-style-type: none"><li>• Rendre accessible l'arrêt</li><li>• Elargir le cheminement et le quai</li></ul>

⇒ Le niveau d'accessibilité actuel de cet arrêt est **LIMITÉE**.

⇒ En prenant en compte les contraintes et les opportunités, le niveau d'accessibilité potentiel de cet arrêt serait **OPTIMAL**. (*dans l'optique l'élargir le trottoir et le quai*).
