DE LESSEP

CODE ARRET : N°75

FICHE D'ANALYSE ET DE SYNTHESE

AOUT 2012 _ VENDOME

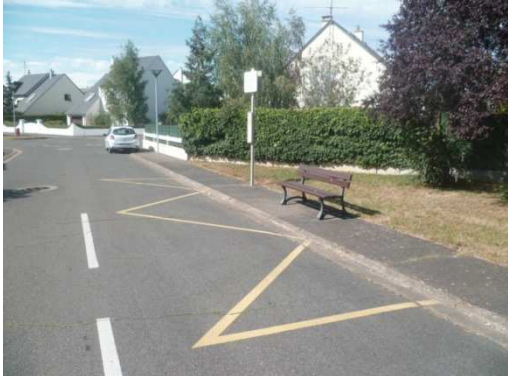
Diagnostic	Illustrations	Conforme/ Non-conforme : Préconisations
<u>Implantation de l'arrêt</u>	<ul style="list-style-type: none"> • En alignement

<ul style="list-style-type: none"> • CONFORME
<u>Quai</u> (signalisation, Bordure, Hauteur et Longueur de quai)	<ul style="list-style-type: none"> • Bordure biseautée • Hauteur 7cm • Longueur quai 10M • Signalisation zébras 		<ul style="list-style-type: none"> • Rehausser le quai à 17cm • La longueur du quai est conforme, le cas échéant le réduire à 8M • Prévoir la signalisation spécifique (voir schéma référentiel)
<u>Traversée à proximité</u>	<ul style="list-style-type: none"> • Absence de traversée 		<ul style="list-style-type: none"> • Prévoir de créer éventuellement une traversée conforme en amont de l'arrêt de bus

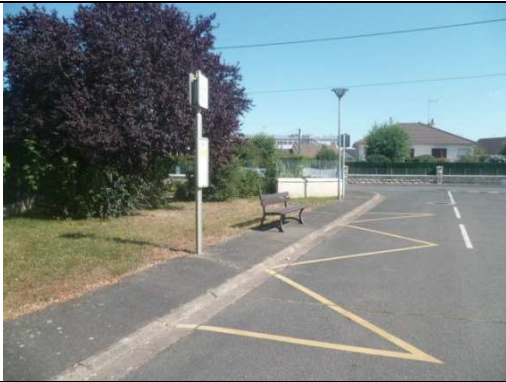
<p><u>Abri bus / Poteau</u></p>	<ul style="list-style-type: none"> • Poteau et banc

<p>CONFORME</p>
<p><u>Revêtement</u></p>	<p>Détérioré</p>
