LAMARTINE

CODE ARRET: N°76

FICHE D'ANALYSE ET DE **SYNTHESE**

AOUT 2012 _ VENDOME

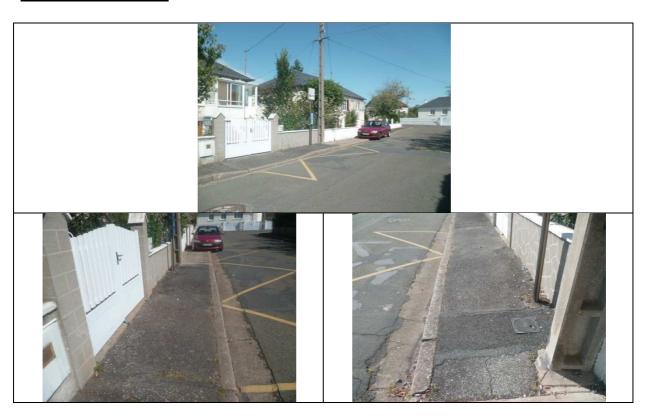
<u>Typologie de la rue</u>

Type de voie : **DOUBLE SENS**

Largeur de voie : 7M

TOPOGRAPHIE de la	PENTE	DEVERS
rue et de l'arrêt de Bus	CONFORME	CONFORME
