GARE TER

CODE ARRET : N°79

FICHE D'ANALYSE ET DE SYNTHESE

AOUT 2012 _ VENDOME

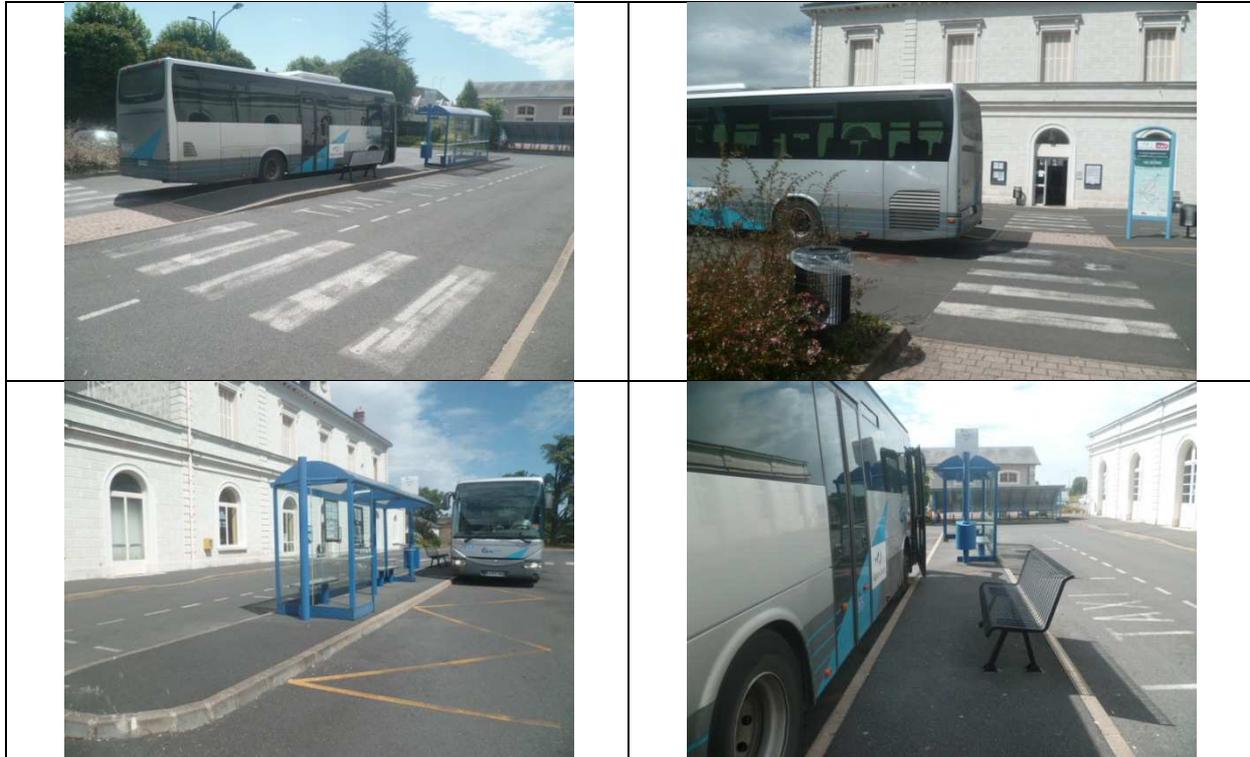
Typologie de la rue

Type de voie : **PARKING**
 Largeur de voie : **PARKING, 1 voie réservée au bus**

TOPOGRAPHIE de la rue et de l'arrêt de Bus	PENTE	DEVERS
	CONFORME	CONFORME

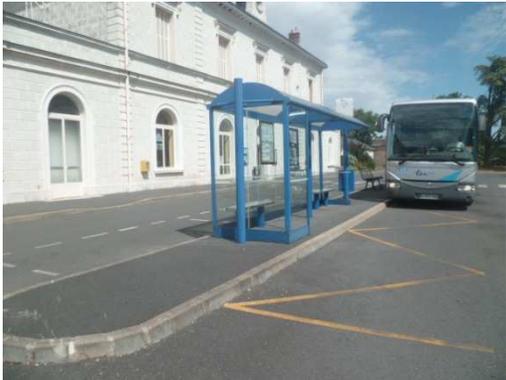
Diagnostic	Illustrations	Conforme/ Non-conforme : Préconisations
<u>Implantation de l'arrêt</u>	<ul style="list-style-type: none"> • En alignement

<ul style="list-style-type: none"> • CONFORME
<u>Quai</u> (signalisation, Bordure, Hauteur et Longueur de quai)	<ul style="list-style-type: none"> • Bordure normale • Hauteur 13cm • Longueur quai 19M • Signalisation zébras 		<ul style="list-style-type: none"> • Rehausser le quai à 17cm • La longueur du quai est conforme, étudier la nécessité d'avoir un quai allongé pour la gare sinon prévoir de le réduire à 15M • Prévoir la signalisation spécifique (voir schéma référentiel)
<u>Traversée à proximité</u>	<ul style="list-style-type: none"> • Traversée avant • Equipements non-conformes

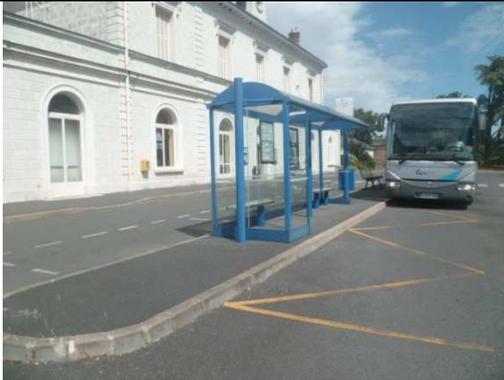
<p><u>Abri bus / Poteau</u></p>	<ul style="list-style-type: none"> Abri bus implanté sur toute la largeur du trottoir

<p>NON-CONFORME</p> <p>La présence de l'abri bus ne permet pas une circulation conforme. Prévoir de poser un poteau ou prévoir un réaménagement du quai.</p>
<p><u>Revêtement</u></p>	<p>RAS</p>

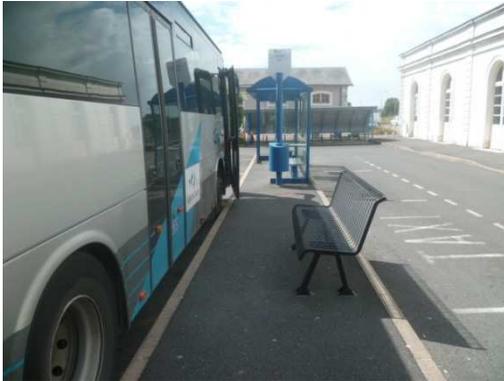
<ul style="list-style-type: none"> RAS
<p><u>Largeur de Circulation</u></p>	<p>L'abri bus et le banc réduisent considérablement la largeur de circulation. De 80cm à 110cm. Le quai fait 1M94.</p>		<p>NON-CONFORME</p> <ul style="list-style-type: none"> Prévoir le réaménagement total du quai : <ul style="list-style-type: none"> Déposer le mobilier existant Poser un poteau qui n'entrave pas le cheminement (conserver au minimum une largeur de 150cm au niveau de la porte arrière, 140cm pour le reste du cheminement).
<p><u>Obstacle dans le cheminement</u></p>	<p>RAS</p>		<ul style="list-style-type: none"> RAS
