ROUTE DE BLOIS

CODE ARRET : N°08

FICHE D'ANALYSE ET DE SYNTHESE

AOUT 2012 _ VENDÔME

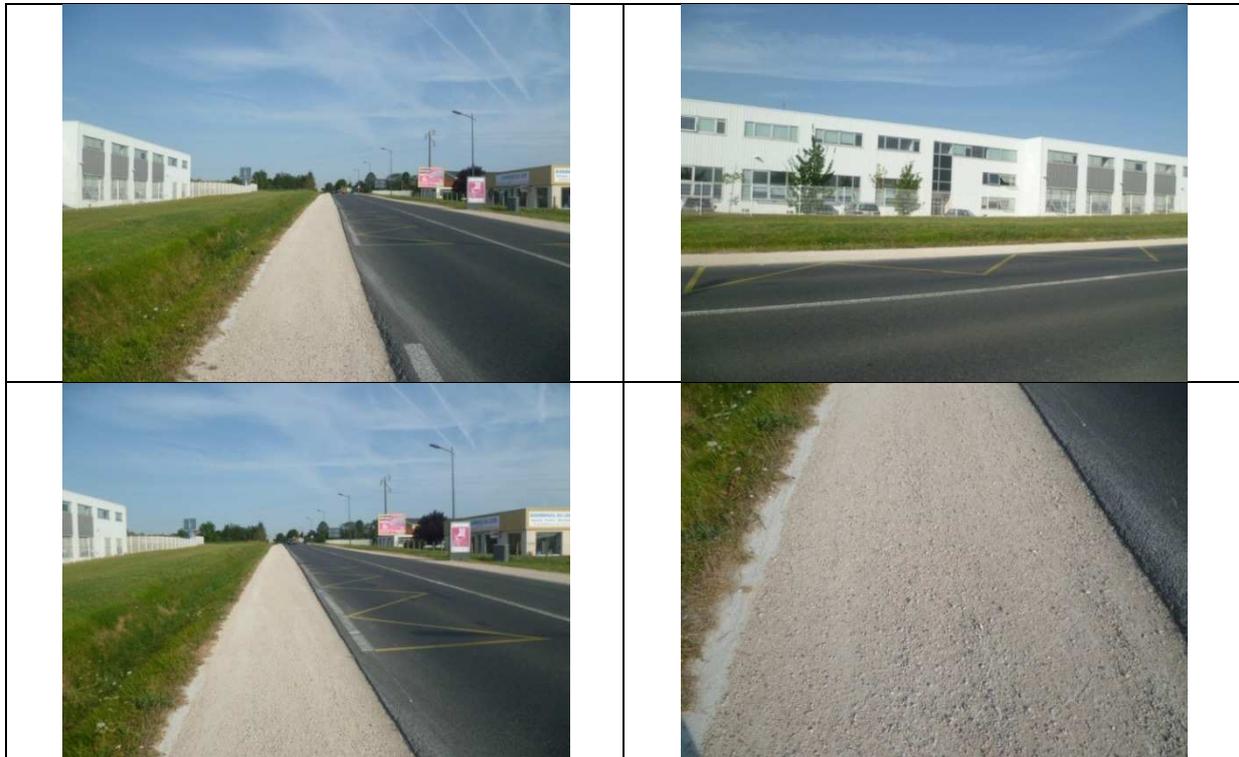
Typologie de la rue

Type de voie : **DOUBLE SENS**
 Largeur de voie : **9M**

TOPOGRAPHIE de la rue et de l'arrêt de Bus	PENTE	DEVERS
	CONFORME	NON-CONFORME

Le trottoir n'est pas séparé du quai, donc l'étude du cheminement (trottoir) est intégrée à l'analyse de l'arrêt de bus dans la partie suivante.

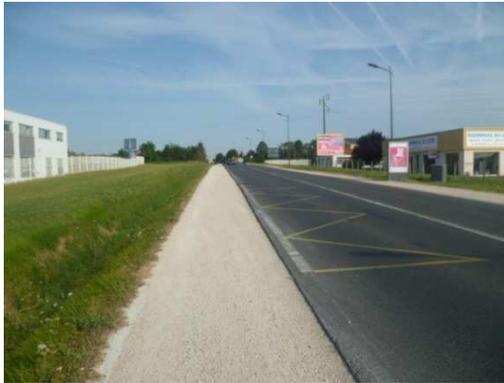
Diagnostic	Illustrations	Conforme/ Non-conforme : Préconisations
<u>Implantation de l'arrêt</u>	<ul style="list-style-type: none"> En alignement

<p>CONFORME</p>
<p><u>Quai</u> (signalisation, Bordure, Hauteur et Longueur de quai)</p>	<ul style="list-style-type: none"> Absence de trottoir et de quai 		<ul style="list-style-type: none"> Créer un quai avec une bordure à 17cm de type bus et des formes de pente conforme de chaque côté Créer un trottoir vers les services et points d'intérêts. Le bus de 40 places nécessite un quai de 12m Prévoir la signalisation spécifique (voir schéma référentiel)
<u>Traversée à proximité</u>	<ul style="list-style-type: none"> Traversée implantée avant mais très éloignée

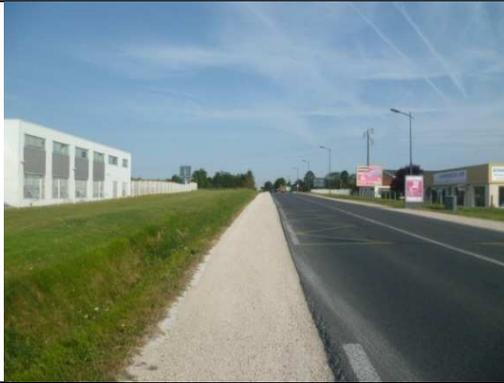
<p>TRAVERSEE ELOIGNEE</p> <ul style="list-style-type: none"> Prévoir le cas échéant de créer une traversée à proximité et en amont de l'arrêt.

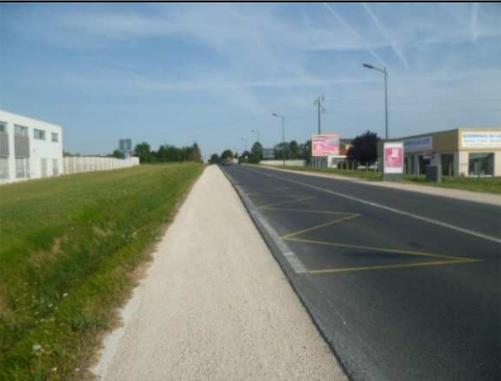
<p><u>Abri bus / Poteau</u></p>	<ul style="list-style-type: none"> Absence de poteau ou d'Abri

<p>NON-CONFORME</p> <ul style="list-style-type: none"> En reprenant le revêtement sur une largeur adéquat, il serait possible d'implanter un abri bus. Sinon implanter un poteau.
<p><u>Revêtement</u></p>	<p>Terre</p>

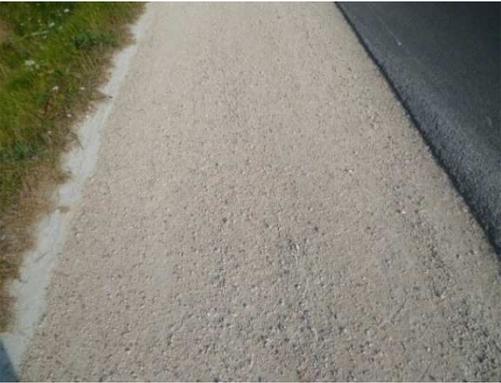
<p>NON-CONFORME</p> <ul style="list-style-type: none"> Réaliser un trottoir de 140cm de large avec un quai de 150cm minimum. Revêtement dur et uniforme
<p><u>Largeur de Circulation</u></p>	<p>ABSENCE DE TROTTOIR</p>		<p>NON-CONFORME</p> <ul style="list-style-type: none"> Réaliser un trottoir de 140cm de large avec un quai de 150cm minimum.
<p><u>Obstacle dans le cheminement</u></p>	<p>RAS</p>		<p>RAS</p>
