GUIMOND

CODE ARRET : N°81

FICHE D'ANALYSE ET DE SYNTHESE

AOUT 2012 _ VENDÔME

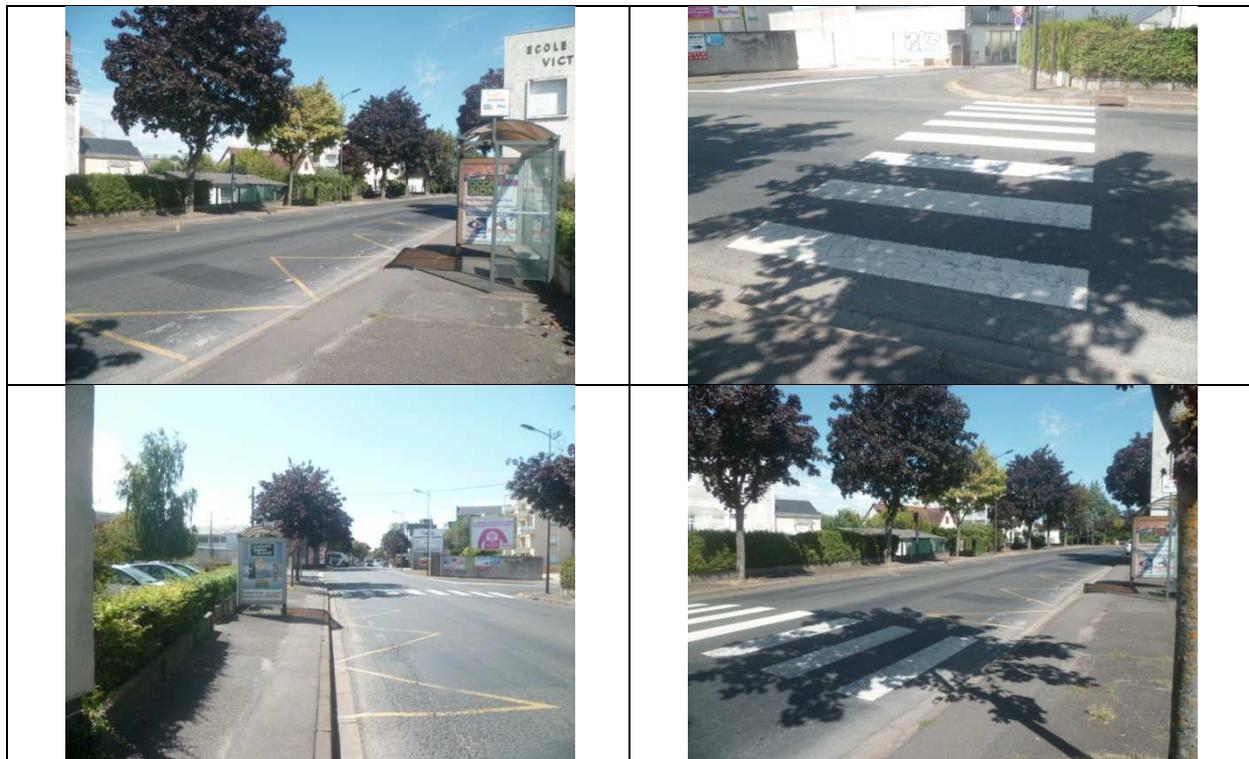
Typologie de la rue

Type de voie : **DOUBLE SENS**
 Largeur de voie : **11M**

TOPOGRAPHIE de la rue et de l'arrêt de Bus	PENTE	DEVERS
	CONFORME	CONFORME

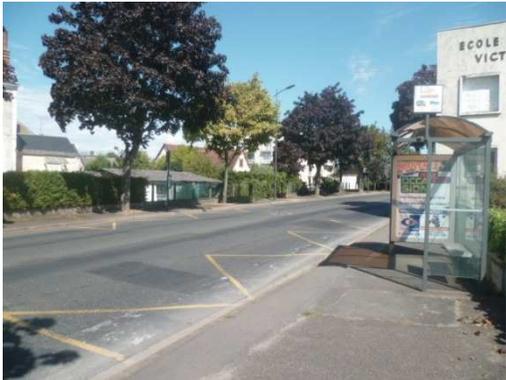
Diagnostic	Illustrations	Conforme/ Non-conforme : Préconisations
<u>Implantation de l'arrêt</u>	<ul style="list-style-type: none"> • En alignement

<ul style="list-style-type: none"> • CONFORME
<u>Quai</u> (signalisation, Bordure, Hauteur et Longueur de quai)	<ul style="list-style-type: none"> • Bordure normale • Hauteur 13cm • Longueur quai 15M • Signalisation zébras 		<ul style="list-style-type: none"> • Rehausser le quai à 17cm • La longueur du quai est conforme • Prévoir la signalisation spécifique (voir schéma référentiel)
<u>Traversée à proximité</u>	<ul style="list-style-type: none"> • Traversée avant • Equipements non-conformes

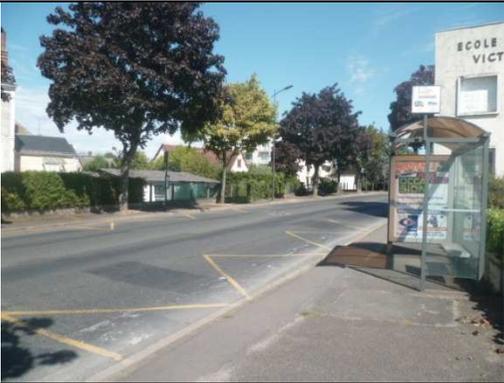
<p><u>Abri bus / Poteau</u></p>	<ul style="list-style-type: none"> • Abri bus

<p>CONFORME</p>
<p><u>Revêtement</u></p>	<p>Détérioré</p>
