SAINT-VENANT

CODE ARRET : N°83

FICHE D'ANALYSE ET DE SYNTHESE

AOUT 2012 _ VENDOME

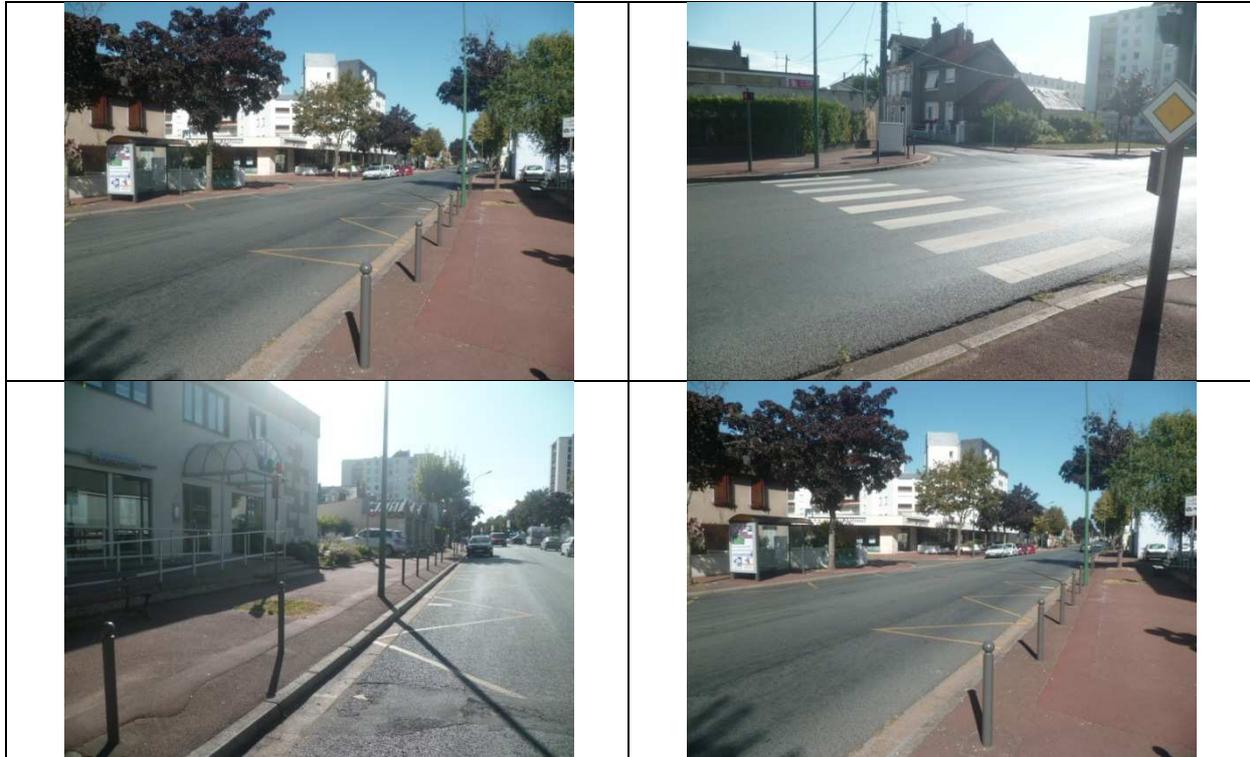
Typologie de la rue

Type de voie : **DOUBLE SENS**
 Largeur de voie : **11M**

TOPOGRAPHIE de la rue et de l'arrêt de Bus	PENTE	DEVERS
	CONFORME	CONFORME

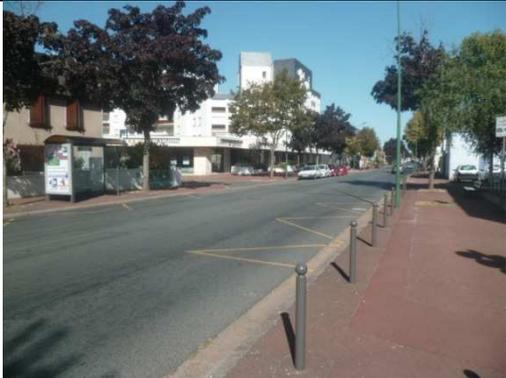
Diagnostic	Illustrations	Conforme/ Non-conforme : Préconisations
<u>Implantation de l'arrêt</u>	<ul style="list-style-type: none"> • En alignement

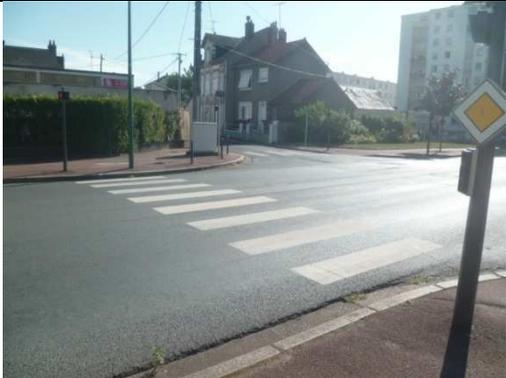
<ul style="list-style-type: none"> • CONFORME
<u>Quai</u> (signalisation, Bordure, Hauteur et Longueur de quai)	<ul style="list-style-type: none"> • Bordure normale • Hauteur 13cm • Longueur quai 15M • Signalisation zébras 		<ul style="list-style-type: none"> • Rehausser le quai à 17cm • La longueur du quai est conforme • Prévoir la signalisation spécifique (voir schéma référentiel)
<u>Traversée à proximité</u>	<ul style="list-style-type: none"> • Implantation avant • Equipement non-conformes

<ul style="list-style-type: none"> • Prévoir deux bateaux, deux bandes podotactiles et une bande de guidage • Prévoir un boîtier destiné au mal voyant pour le feu de circulation.

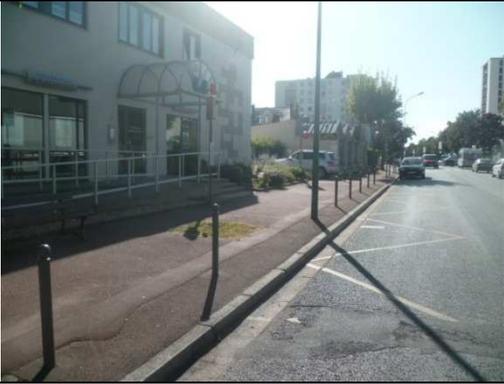
<p><u>Abri bus / Poteau</u></p>	<ul style="list-style-type: none"> • Poteau

<p>CONFORME</p> <p>Possibilité d'installer un abri bus, le cas échéant réduire les retours vitrés de l'abri pour faciliter le cheminement.</p>
<p><u>Revêtement</u></p>	<p>Revêtement en terre au milieu du cheminement</p>
