GREVE

CODE ARRET : N° 84

FICHE D'ANALYSE ET DE SYNTHESE

AOUT 2012 _ VENDÔME

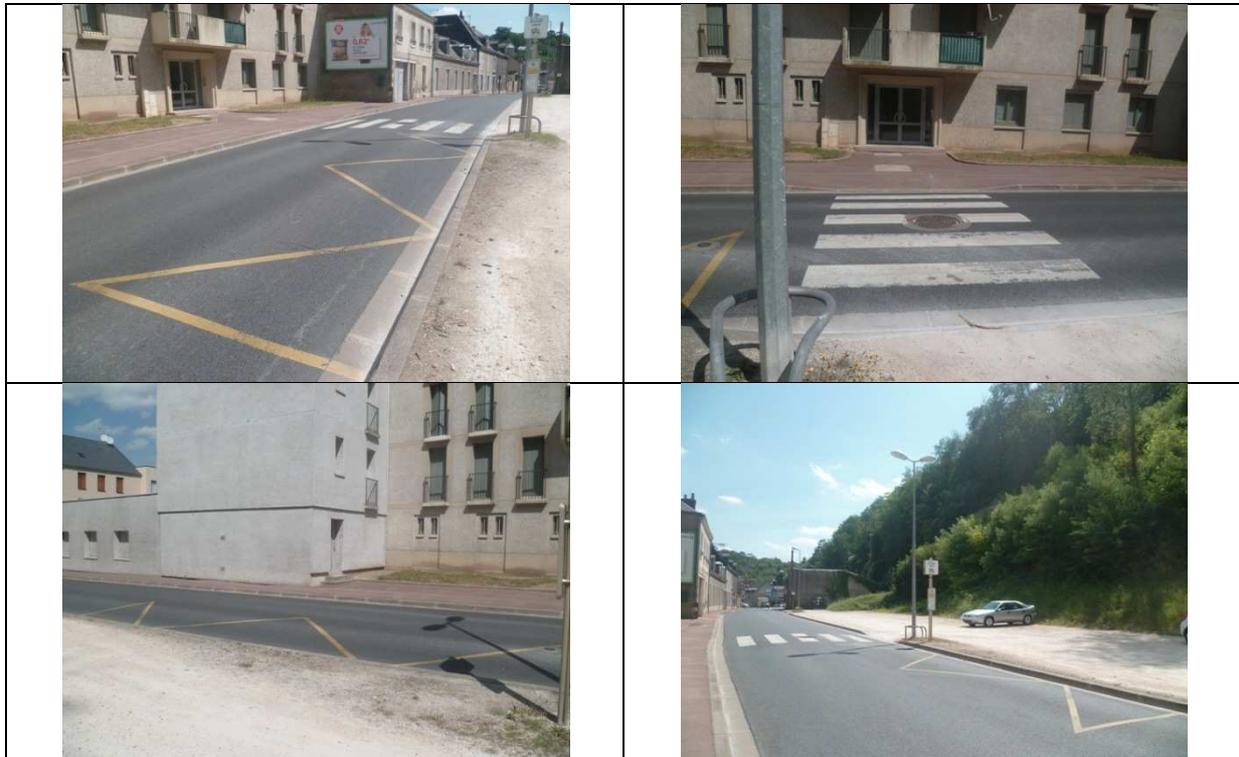
Typologie de la rue

La **rue de la Grève** est à **double sens**. La largeur de la voie est de **7 m**. L'arrêt se situe au niveau parking, cependant, celui-ci n'est pas formellement identifié.

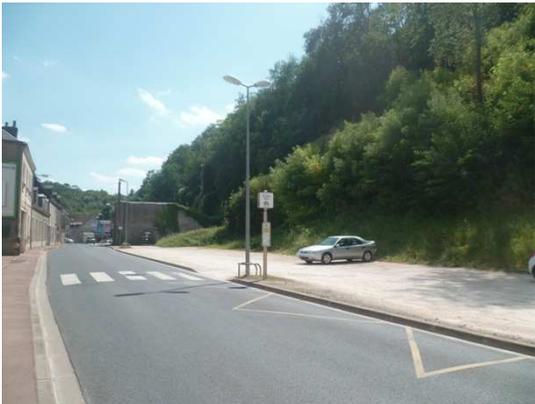
Diagnostic	Illustrations	Conforme/ Non-conforme : Préconisations
<u>Implantation de l'arrêt</u>	<ul style="list-style-type: none"> • En alignement

<p>CONFORME</p>
<u>Quai</u> (signalisation, Bordure, Hauteur et Longueur de quai)	<ul style="list-style-type: none"> • Bordure normale • Hauteur 13cm • Signalisation zébras • Longueur du quai 10m 		<ul style="list-style-type: none"> • Rehausser le quai avec une bordure à 17cm de type bus. • La longueur du quai est largement suffisante, envisager le cas échéant de le réduire à 8M. • Prévoir la signalisation spécifique (voir schéma référentiel).
<u>Traversée à proximité</u>	Traversée après Equipement non-conforme

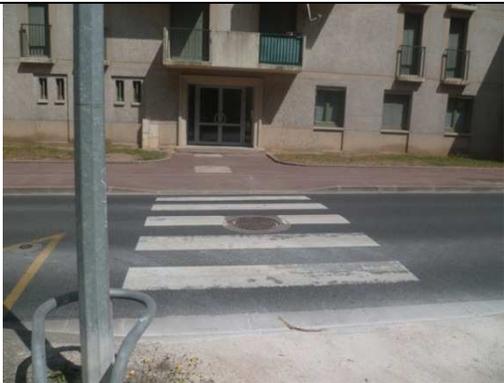
<p>MAUVAISE IMPLANTATION EQUIPEMENT NON-CONFORME</p> <ul style="list-style-type: none"> • Prévoir de déplacer la traversée pour qu'elle soit avant l'arrêt de bus et y installer l'équipement conforme. • Prévoir 2 bandes podotactiles et une bande de guidage pour la traversée existante.

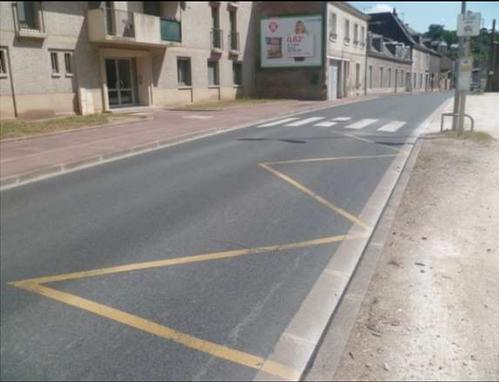
<p><u>Abri bus / Poteau</u></p>	<ul style="list-style-type: none"> • Poteau

<p>CONFORME</p> <ul style="list-style-type: none"> • Possibilité d'implanter un abri bus
<p><u>Revêtement</u></p>	<p>Terre</p>

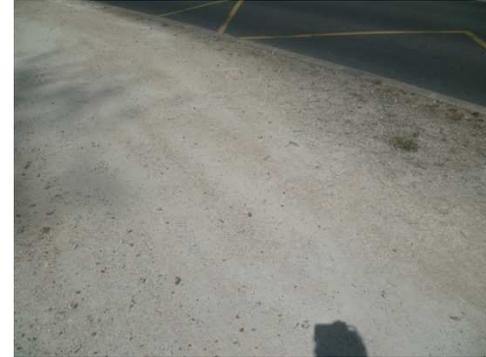
<p>NON CONFORME</p> <ul style="list-style-type: none"> • La largeur du cheminement peut être conforme car très large mais prévoir de l'identifier avec un revêtement et un aménagement conformes.
<p><u>Obstacle dans le cheminement</u></p>	<p>RAS</p>

<p>RAS</p>
