SAINT-GEORGES

CODE ARRET: N°86

FICHE D'ANALYSE ET DE **S**YNTHESE

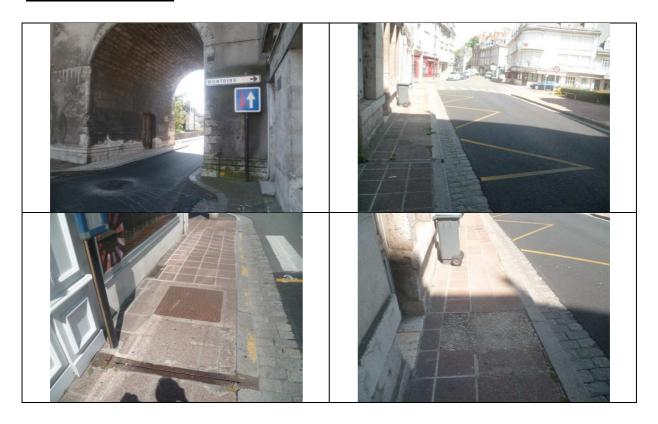
Typologie de la rue

Type de voie : DOUBLE SENS, circulation alternée pour le franchissement de l'arche.

Largeur de voie : 7M

TOPOGRAPHIE de la	PENTE	DEVERS
rue et de l'arrêt de Bus	CONFORME	CONFORME

Le trottoir n'est pas séparé du quai, donc l'étude du cheminement (trottoir) est intégrée à l'analyse de l'arrêt de bus dans la partie suivante.

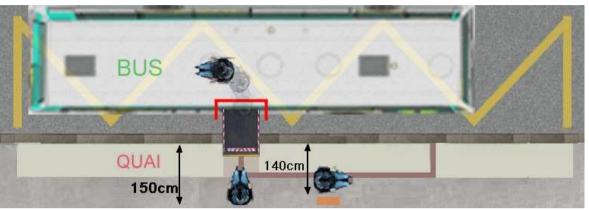
- ⇒ <u>Le niveau d'accessibilité actuel</u> de cet arrêt est **INACCESSIBLE.**
- ⇒ En prenant en compte les contraintes et les opportunités, <u>le niveau d'accessibilité potentiel</u> de cet arrêt serait *CONFORTABLE. (voir* Limité dans le cas d'un fauteuil avec des dimensions importantes).
