PLACE DU CHATEAU

CODE ARRET : N°87

FICHE D'ANALYSE ET DE SYNTHESE

AOUT 2012 _ VENDÔME

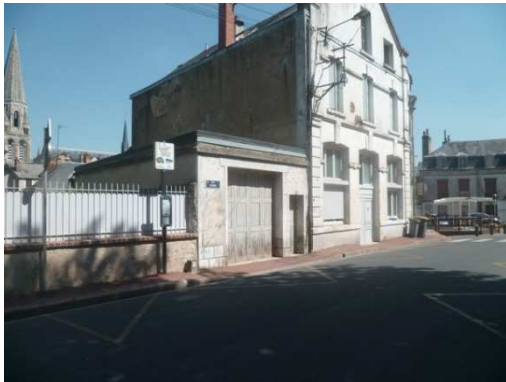
Diagnostic	Illustrations	Conforme/ Non-conforme : Préconisations
<u>Implantation de l'arrêt</u>	<ul style="list-style-type: none"> • En alignement

<p>CONFORME (les largeurs de trottoirs et du quai nécessiteront de déplacer l'arrêt de bus ou d'élargir le trottoir).</p>
<p><u>Quai</u> (signalisation, Bordure, Hauteur et Longueur de quai)</p>	<ul style="list-style-type: none"> • Bordure normale • Hauteur 13cm • Longueur 15M • Signalisation zébras 		<ul style="list-style-type: none"> • Rehausser le quai à 17 cm et aménager une bordure type bus de la même hauteur • Il est nécessaire un quai de 12M, envisager le cas échéant de réduire la longueur du quai. • Prévoir la signalisation spécifique (voir schéma référentiel)
<u>Traversée à proximité</u>	<ul style="list-style-type: none"> • Implanter Avant • Equipements non-conforme

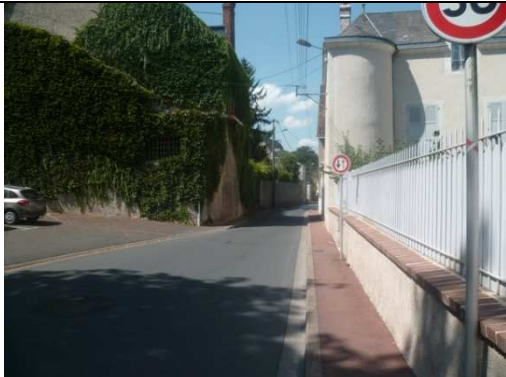
<p>BONNE IMPLANTATION EQUIPEMENTS NON-CONFORME</p> <ul style="list-style-type: none"> • Prévoir 2 bandes podotactiles • Prévoir une bande de guidage • Prévoir deux bateaux

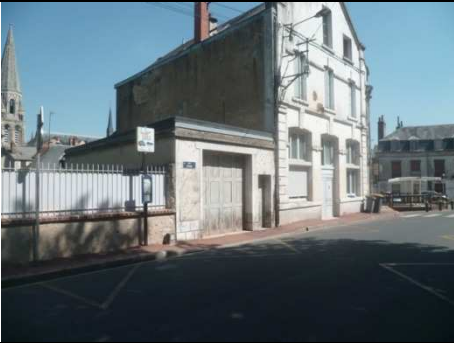
<p><u>Abri bus / Poteau</u></p>	<ul style="list-style-type: none"> • Poteau

<p>CONFORME</p>
<p><u>Revêtement</u></p>	<p>RAS</p>

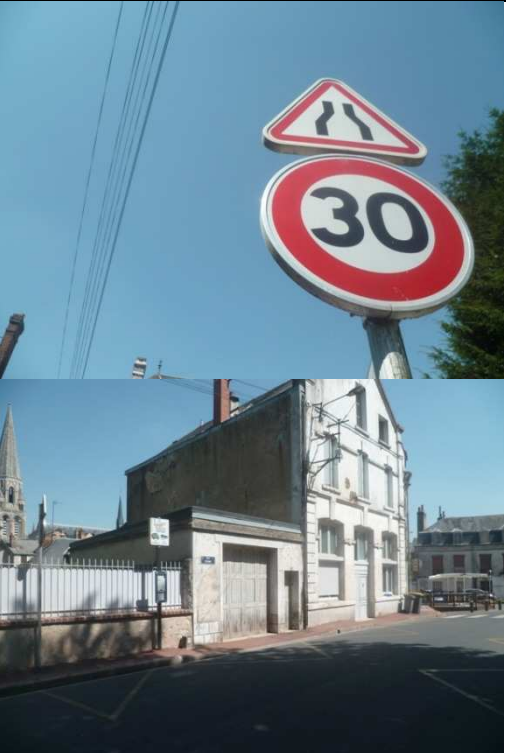
<p>CONFORME</p>
<p><u>Largeur de Circulation</u></p>	<p>Largeur du trottoir : 95cm et rétrécissement à 80cm au niveau du poteau</p>		<p>NON-CONFORME</p> <ul style="list-style-type: none"> • La largeur du cheminement ne permet pas d'aménager un arrêt accessible • Prévoir d'élargir le trottoir pour avoir au minimum un quai de 150cm • Ou déplacer l'arrêt. • Il semble plus pertinent d'élargir le trottoir côté pair et de réaliser un aménagement pour élargir la voie sur l'emprise du parking. • L'arrêt côté impair devra dans ce cas là, être décalé plus loin sur la rue. (arrêt n°150)
<p><u>Obstacle dans le cheminement</u></p>	<p>RAS</p>		<p>RAS</p>

CONTRAINTES	OPPORTUNITES
<ul style="list-style-type: none"> • Largeur de la voie • La disposition face à face des deux arrêts • La présence d'une circulation alternée • Localisation problématique 	<ul style="list-style-type: none"> • Elargir le trottoir • Etudier la possibilité de déplacer l'arrêt ou de déplacer le n°150 • Nécessite une étude complémentaire.
