GRAND PRES

CODE ARRET : N°89

FICHE D'ANALYSE ET DE SYNTHESE

AOUT 2012 _ VENDÔME

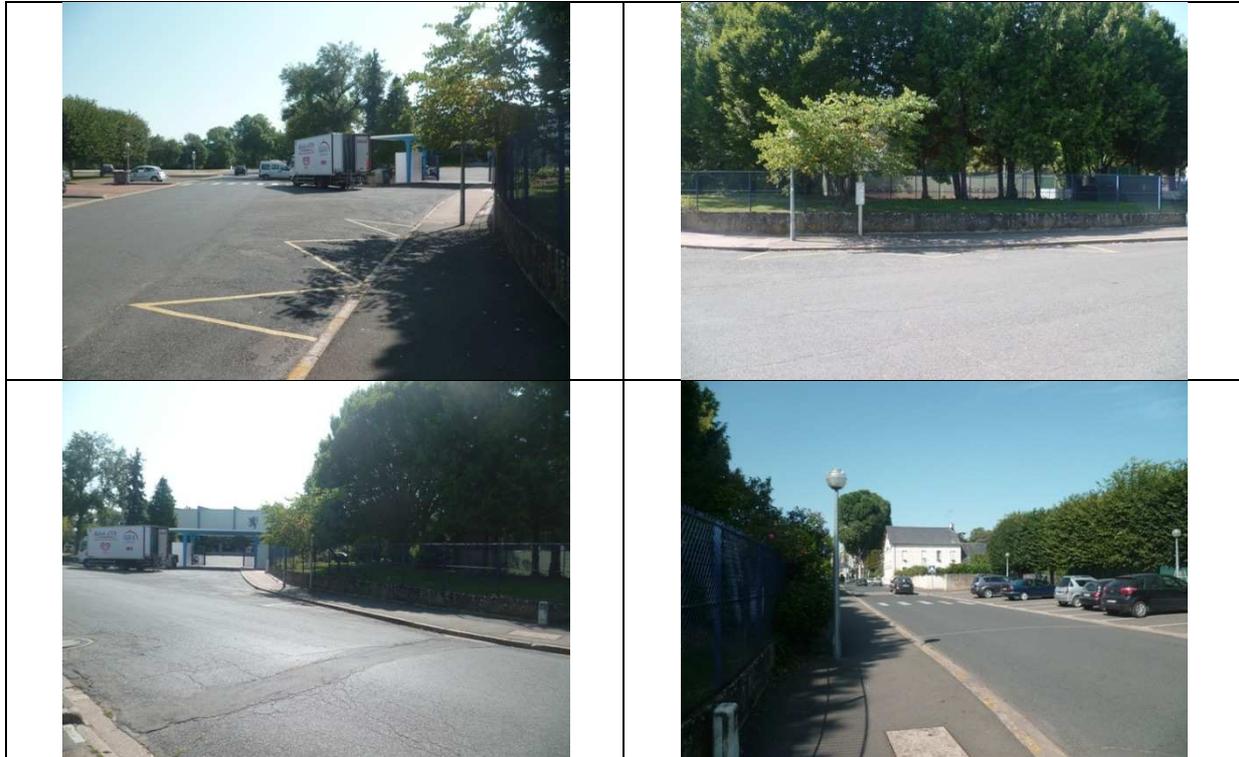
Typologie de la rue

Le Rue Geoffroy Martel devant la piscine est à **double sens**. La largeur de la voie est de **12m**.

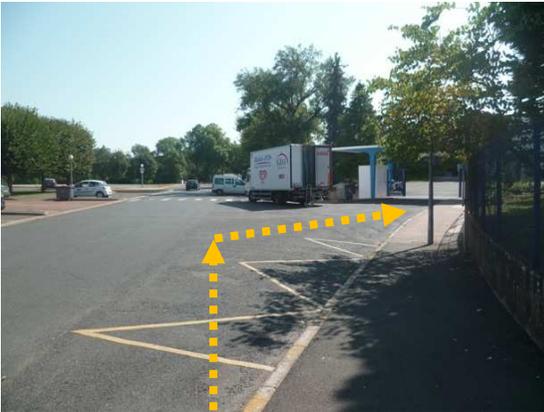
Diagnostic	Illustrations	Conforme/ Non-conforme : Préconisations
<u>Implantation de l'arrêt</u>	<ul style="list-style-type: none"> En alignement

<p>CONFORME</p> <ul style="list-style-type: none"> Prévoir éventuellement la réalisation d'un arrêt en avancée, cette solution permettrait une meilleure circulation et l'arrêt serait plus repérable.
<u>Quai</u> (signalisation, Bordure, Hauteur et Longueur de quai)	<ul style="list-style-type: none"> Bordure normale Hauteur 11cm Quai de 10m Signalisation zébras 		<ul style="list-style-type: none"> Rehausser le quai avec une bordure à 17cm de type bus Le type de bus Créabus nécessite un quai de 8m. Prévoir le cas échéant de réduire la longueur de quai. Prévoir la signalisation spécifique (voir schéma référentiel).
<u>Traversée à proximité</u>	<ul style="list-style-type: none"> Implantée Avant Equipements Non-conforme Absence de bateaux vers la piscine

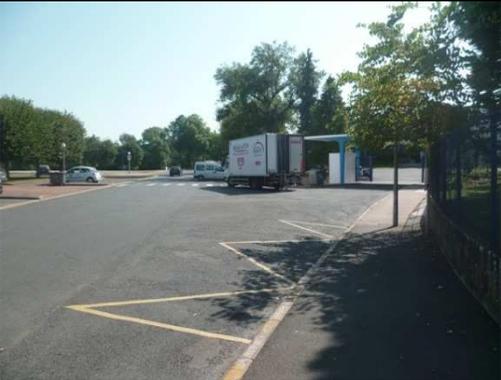
<p><u>Abri bus / Poteau</u></p>	<ul style="list-style-type: none"> • Poteau

<p>CONFORME</p> <ul style="list-style-type: none"> • Dans le cas l'aménagement de l'arrêt en avancé, il serait possible d'envisager la pose d'un abri bus.
<p><u>Revêtement</u></p>	<p>RAS</p>

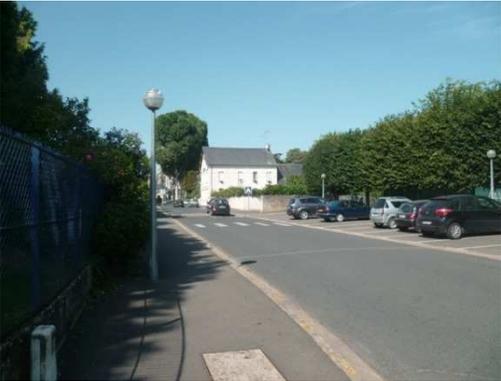
<p>CONFORME</p>
<p><u>Largeur de Circulation</u></p>	<p>Le trottoir : 2M30 Au niveau du poteau : 2M10 Une réduction 1M30 au niveau du candélabre</p>

<p>CONFORME</p> <ul style="list-style-type: none"> • Une tolérance réglementaire permet une réduction ponctuelle d'1M20. Donc la réduction au niveau du candélabre est conforme.
<p><u>Obstacle dans le cheminement</u></p>	<p>Poteau et candélabre non signalé</p>
