# CHATEAU

CODE ARRET : N°93

## FICHE D'ANALYSE ET DE SYNTHESE

AOUT 2012 \_ VENDÔME

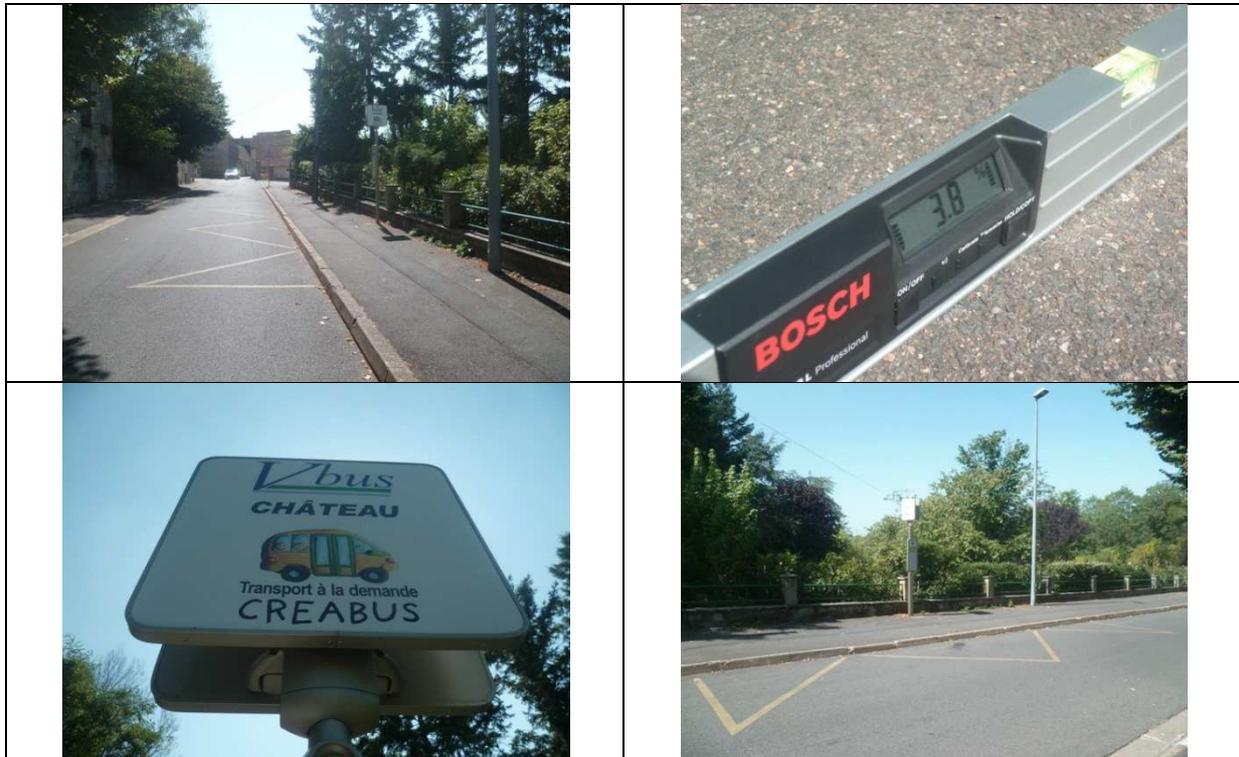
**Typologie de la rue**

Type de voie : **DOUBLE SENS**  
 Largeur de voie : **5M**

PENTE	DEVERS
TOPOGRAPHIE de la rue et de l'arrêt de Bus	<b>CONFORME (3.9%, attention à partir de 4% il est nécessaire un palier d'attente tous les 10 mètres)</b>	<b>NON-CONFORME 3.8% au niveau de la zone d'attente.</b>

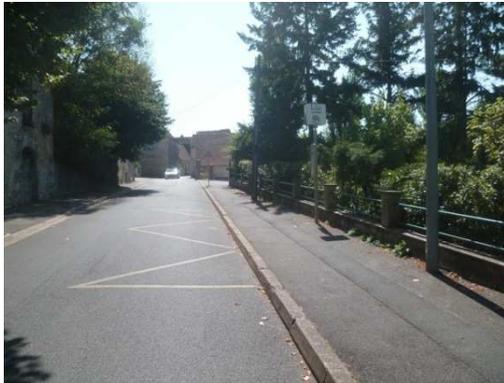
Diagnostic	Illustrations	Conforme/ Non-conforme : Préconisations
<b><u>Implantation de l'arrêt</u></b>	<ul style="list-style-type: none"> <li>• En alignement</li> </ul>

<p>CONFORME</p>
<b><u>Quai</u></b> (signalisation, Bordure, Hauteur et Longueur de quai)	<ul style="list-style-type: none"> <li>• Bordure normale</li> <li>• Hauteur 12cm50</li> <li>• Quai de 10m</li> <li>• Signalisation zébras</li> </ul>		<ul style="list-style-type: none"> <li>• Rehausser le quai avec une bordure à 17cm de type bus</li> <li>• Le type de bus Créabus nécessite un quai de 8m. Prévoir le cas échéant de réduire la longueur de quai.</li> <li>• Prévoir la signalisation spécifique (voir schéma référentiel).</li> </ul>
<b><u>Traversée à proximité</u></b>	<ul style="list-style-type: none"> <li>• Absence de traversée</li> </ul>

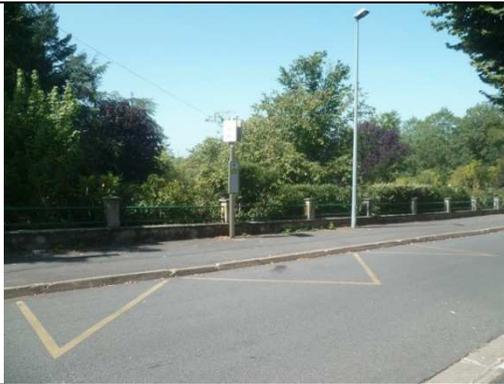
<p>ABSENCE DE TRAVERSEE</p> <ul style="list-style-type: none"> <li>• Prévoir le cas échéant de créer une traversée avant l'arrêt avec les équipements conformes.</li> </ul>
