PROUST

CODE ARRET : N°94

FICHE D'ANALYSE ET DE SYNTHESE

AOUT 2012 _ VENDÔME

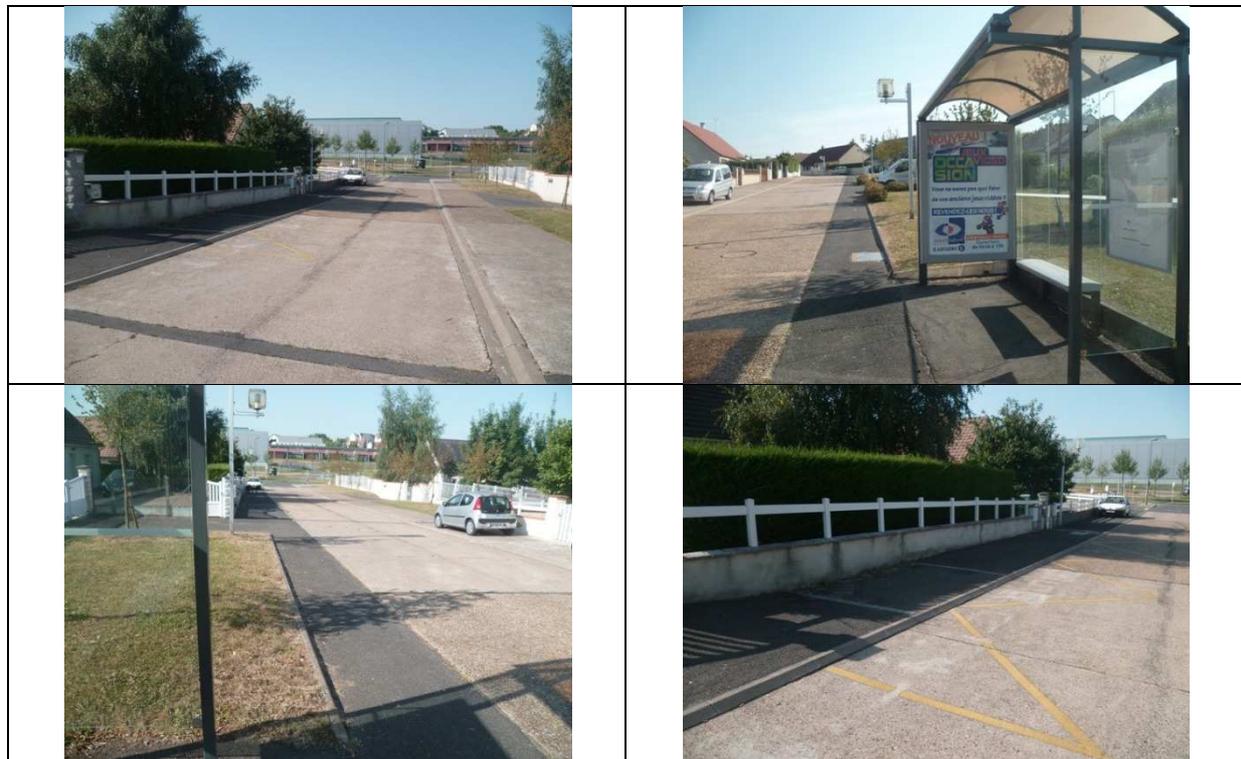
Typologie de la rue

Type de voie : **DOUBLE SENS**

Largeur de voie : **6M**

PENTE	DEVERS
TOPOGRAPHIE de la rue et de l'arrêt de Bus	<p>NON-CONFORME 6.1% au niveau de l'abri bus Pente conforme au niveau du zébra</p>	<p>NON-CONFORME 3.7% au niveau de l'abri bus</p>

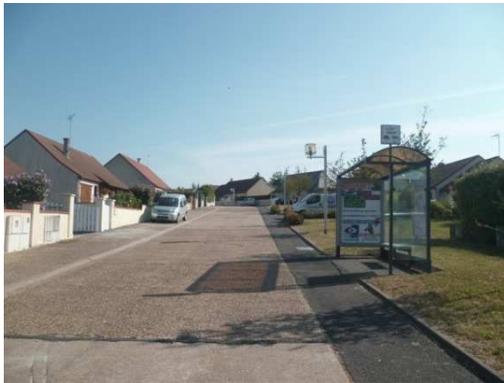
Diagnostic	Illustrations	Conforme/ Non-conforme : Préconisations
<u>Implantation de l'arrêt</u>	<ul style="list-style-type: none"> En alignement

<p>CONFORME</p> <ul style="list-style-type: none"> L'arrêt est aménagé en deux parties, en effet le zébra est décalé par rapport à l'abri bus.
<u>Quai</u> (signalisation, Bordure, Hauteur et Longueur de quai)	<ul style="list-style-type: none"> Bordure biseautée à 7cm devant le zébra et absente devant l'arrêt Signalisation zébras sur 15m 		<ul style="list-style-type: none"> Rehausser le quai avec une bordure à 17cm de type bus au niveau du zébra actuel Le type de bus Créabus nécessite un quai de 8m. Conserver le quai de 15m dans l'éventualité d'accueillir un bus de 110places Prévoir la signalisation spécifique (voir schéma référentiel) et déplacer l'abri de bus au niveau du zébra actuel. Conserver une largeur de circulation de 140cm. Le cas échéant supprimer les retours vitrés de l'abri bus.

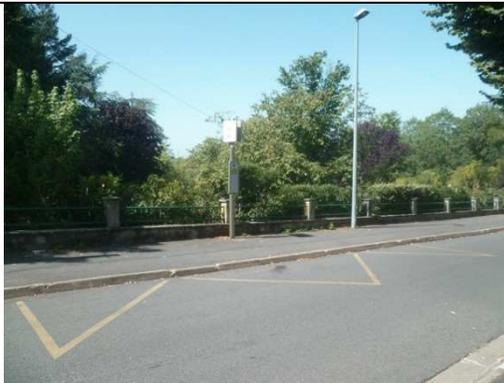
<u>Traversée à proximité</u>	<ul style="list-style-type: none"> Absence de traversée

<p>ABSENCE DE TRAVERSEE</p> <ul style="list-style-type: none"> Prévoir le cas échéant de créer une traversée avant l'arrêt avec les équipements conformes.

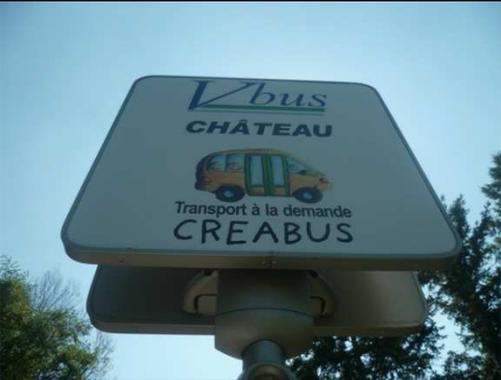
<p><u>Abri bus / Poteau</u></p>	<ul style="list-style-type: none"> • Poteau

<p>CONFORME</p>
<p><u>Revêtement</u></p>	<p>Le revêtement est conforme Un dévers non-conforme</p>

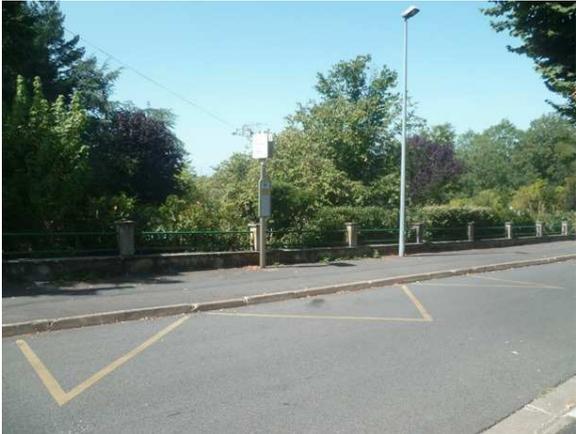
<p>NON-CONFORME</p> <ul style="list-style-type: none"> • Reprendre le revêtement pour réduire le dévers existant à moins de 2%.
<p><u>Largeur de Circulation</u></p>	<p>Le trottoir : 2M39 au niveau du zébra 1M25 au niveau du poteau.</p>		<p>NON-CONFORME</p> <ul style="list-style-type: none"> • La largeur de circulation est non-conforme au niveau de l'abri de bus. • Prévoir de déplacer l'abri de bus pour l'installer devant le zébra
<p><u>Obstacle dans le cheminement</u></p>	<p>RAS</p>		<p>CONFORME</p>

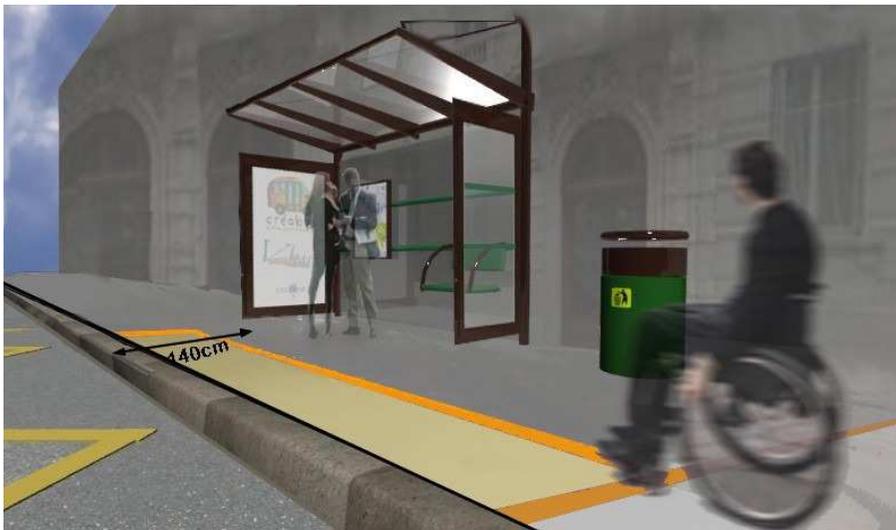
CONTRAINTES	OPPORTUNITES
<ul style="list-style-type: none">• Présence d'un dévers non-conforme• Rue en pente	<ul style="list-style-type: none">• Déplacer l'arrêt au niveau du zébra déjà existant• Rendre entièrement accessible l'arrêt

⇒ Le niveau d'accessibilité actuel de cet arrêt est **INACCESSIBLE**.

⇒ En prenant en compte les contraintes et les opportunités, le niveau d'accessibilité potentiel de cet arrêt serait **OPTIMAL**.
