CORBINIÈRE

CODE ARRET : N°95

FICHE D'ANALYSE ET DE SYNTHESE

AOUT 2012 _ VENDÔME

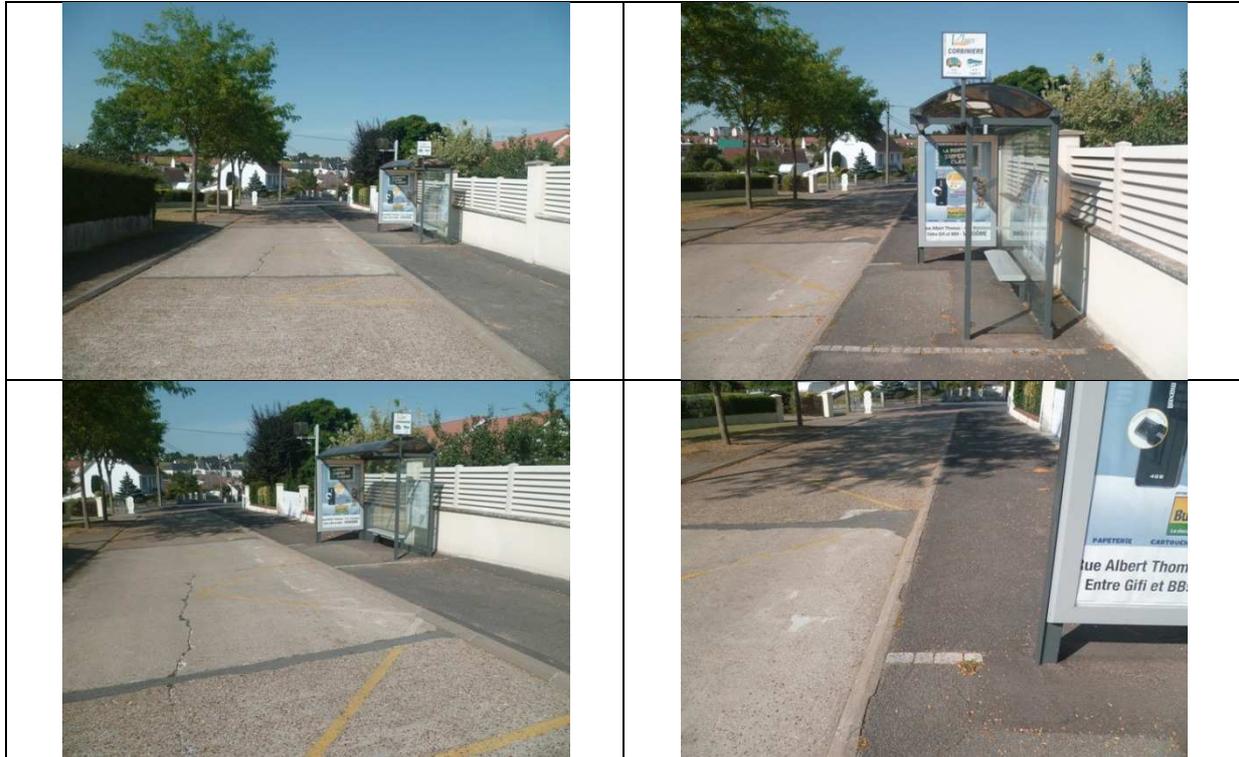
Typologie de la rue

Type de voie : **DOUBLE SENS**
 Largeur de voie : **6M**

PENTE	DEVERS
TOPOGRAPHIE de la rue et de l'arrêt de Bus	NON-CONFORME 4.2%, Prévoir un palier conforme tous les 10 mètres.	CONFORME

La déclivité de la rue nécessitera d'adapter deux formes de pentes à chaque extrémité du quai.

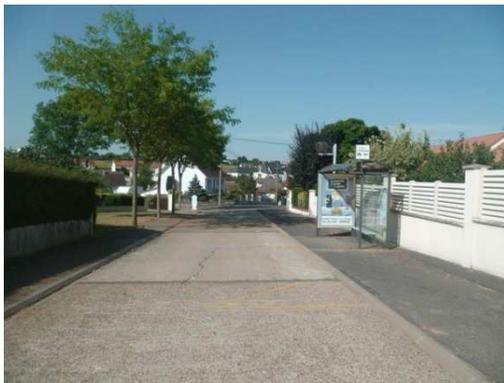
Diagnostic	Illustrations	Conforme/ Non-conforme : Préconisations
<u>Implantation de l'arrêt</u>	<ul style="list-style-type: none"> En alignement

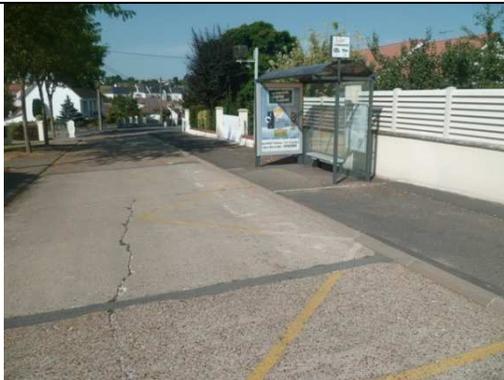
<p>CONFORME</p>
<u>Quai</u> (signalisation, Bordure, Hauteur et Longueur de quai)	<ul style="list-style-type: none"> Bordure biseautée à 7cm Signalisation zébras sur 15m 		<ul style="list-style-type: none"> Rehausser le quai avec une bordure à 17cm de type bus au niveau du zébra actuel Le type de bus Créabus nécessite un quai de 8m. Conserver le quai de 15m dans l'éventualité d'accueillir un bus de 110places Prévoir la signalisation spécifique (voir schéma référentiel)
<u>Traversée à proximité</u>	<ul style="list-style-type: none"> Absence de traversée

<p>ABSENCE DE TRAVERSEE</p> <ul style="list-style-type: none"> Prévoir le cas échéant de créer une traversée avant l'arrêt avec les équipements conformes.

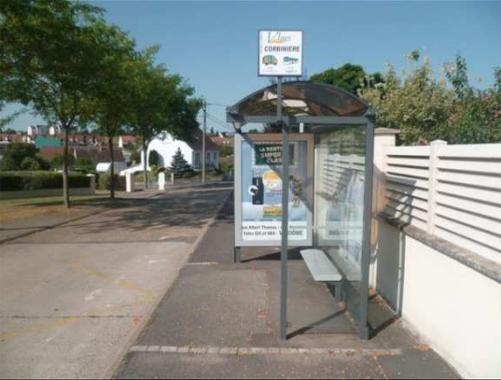
<p><u>Abri bus / Poteau</u></p>	<ul style="list-style-type: none"> • Abri bus

<p>CONFORME</p> <ul style="list-style-type: none"> • L'abri bus est un obstacle dans la circulation, absence des 140cm de largeur.
<p><u>Revêtement</u></p>	<p>RAS</p>

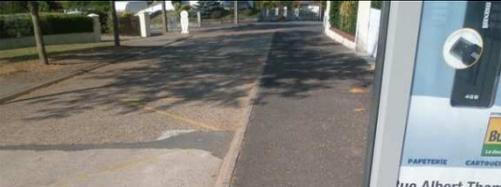
<p>CONFORME</p>
<p><u>Largeur de Circulation</u></p>	<p>Le trottoir : 2M93 1M50 au niveau du premier retour de l'abri bus et 96cm au second.</p>

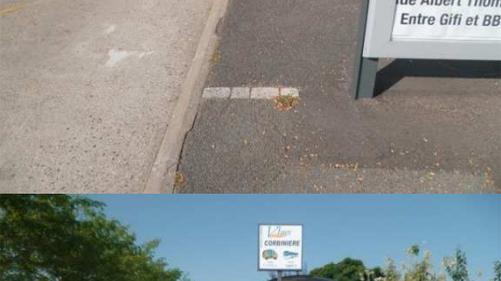
<p>NON-CONFORME</p> <ul style="list-style-type: none"> • La largeur de circulation est non-conforme au niveau du deuxième retour de l'abri de bus • Prévoir de réduire ou supprimer l'espace publicitaire
<p><u>Obstacle dans le cheminement</u></p>	<p>Abri bus non signalé avec son environnement immédiat</p>

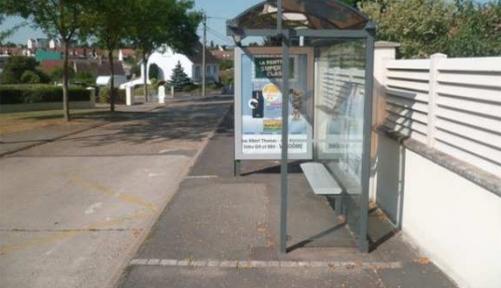
<p>NON-CONFORME</p> <ul style="list-style-type: none"> • Prévoir de signaler l'abri bus avec son environnement immédiat.
