AIGREMONTS

CODE ARRET : N°96

FICHE D'ANALYSE ET DE SYNTHESE

AOUT 2012 _ VENDÔME

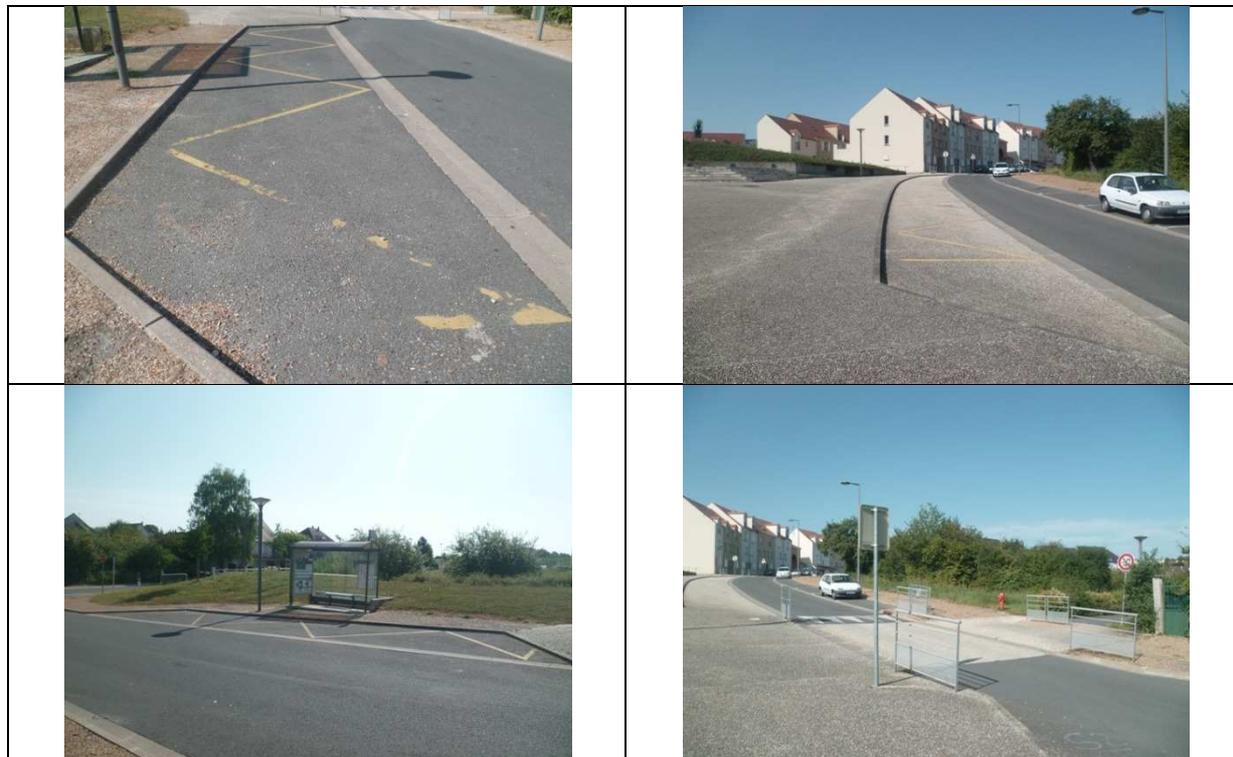
Typologie de la rue

Type de voie : **SENS UNIQUE**
 Largeur de voie : **4M50**

PENTE	DEVERS
TOPOGRAPHIE de la rue et de l'arrêt de Bus	<p>NON-CONFORME</p> <p>5.7% au niveau de l'abri bus</p> <p>7.1% vers le Collège</p> <p>7.2% au niveau du zébra du stationnement bus scolaire</p>	<p>NON-CONFORME</p> <p>Entre 2% et 4.5%</p>

La déclivité de la rue nécessitera de déplacer l'arrêt de bus. Etudier la possibilité d'implanter l'arrêt en amont de la pente. Il sera nécessaire de déplacer une traversée existante et de la situer en amont de l'arrêt de bus.

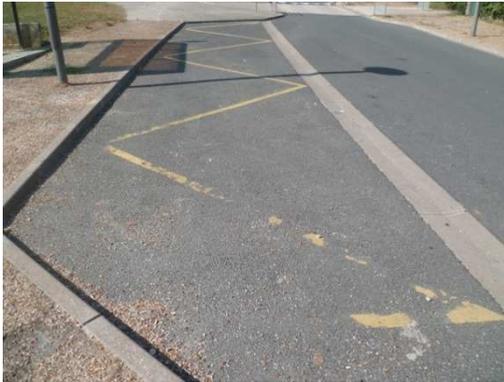
Diagnostic	Illustrations	Conforme/ Non-conforme : Préconisations
<u>Implantation de l'arrêt</u>	<ul style="list-style-type: none"> • En Redans

<p>NON-CONFORME</p> <ul style="list-style-type: none"> • Prévoir de déplacer l'arrêt de bus et de l'implanter en alignement
<u>Quai</u> (signalisation, Bordure, Hauteur et Longueur de quai)	<ul style="list-style-type: none"> • Bordure normale à 8cm • Signalisation zébras pour l'arrêt et pour une zone de stationnement pour les bus scolaire 		<ul style="list-style-type: none"> • Déplacer et rehausser le quai avec une bordure à 17cm de type bus au niveau du zébra actuel • Le type de bus Créabus nécessite un quai de 8m. Conserver le quai de 15m dans l'éventualité d'accueillir un bus de 110places • Prévoir la signalisation spécifique (voir schéma référentiel)
<u>Traversée à proximité</u>	<ul style="list-style-type: none"> • Bonne implantation • Equipment non-conforme

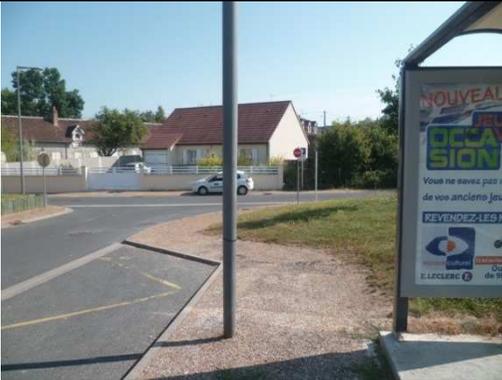
<p><u>Abri bus / Poteau</u></p>	<ul style="list-style-type: none"> • Abri bus

<p>NON-CONFORME</p> <ul style="list-style-type: none"> • Un ressaut empêche l'accès sous l'abri bus. • De plus l'arrêt bus est situé à la hauteur d'une déclivité importante.
<p><u>Revêtement</u></p>	<p>En gravier</p>

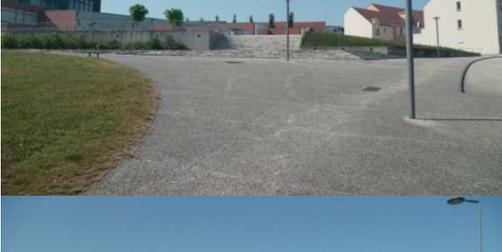
<p>NON-CONFORME</p> <ul style="list-style-type: none"> • Le cas échéant reprendre le revêtement • Le revêtement en amont de la déclivité est conforme
<p><u>Largeur de Circulation</u></p>	<p>Le trottoir : 2M Et réduction à 1M40 au niveau du candélabre.</p>

<p>NON-CONFORME</p> <ul style="list-style-type: none"> • S'assurer de la bonne largeur de circulation pour la nouvelle implantation de l'arrêt en amont de la pente de la rue
<p><u>Obstacle dans le cheminement</u></p>	<p>Candélabre non signalé dans le cheminement</p>

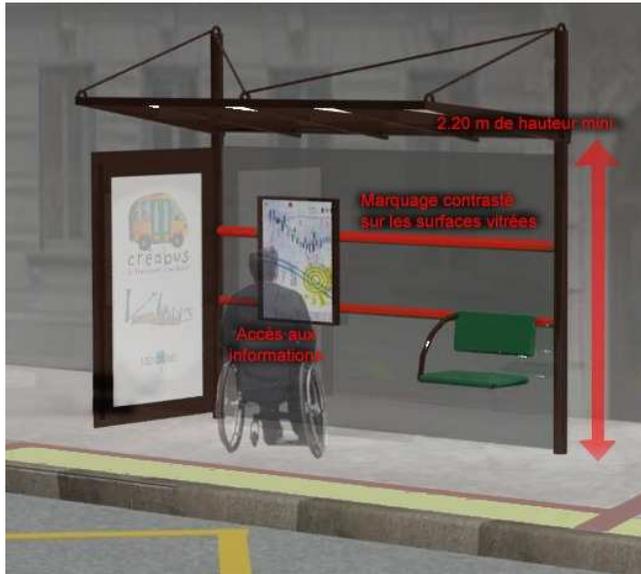
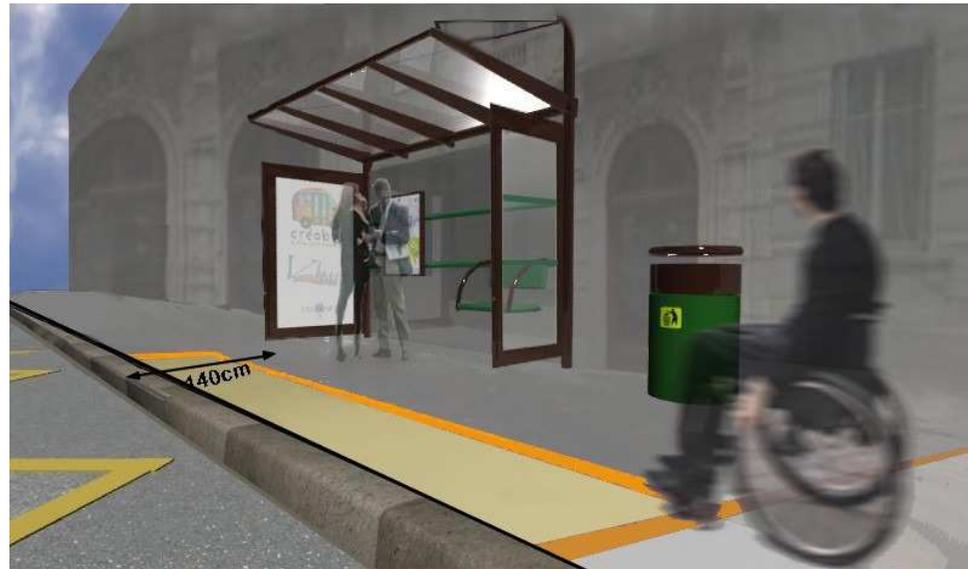
<i>CONTRAINTES</i>	<i>OPPORTUNITES</i>
<ul style="list-style-type: none"> • Rue en pente • Accès au collège • Espace supplémentaire de stationnement pour des bus scolaire • Stationnement sur rue destiné au lotissement 	<ul style="list-style-type: none"> • Déplacer l'arrêt de bus en amont de la déclivité de la rue et de l'entrée du collège • Prévoir un accès conforme vers l'entrée du collège • Rendre accessible l'arrêt de bus

⇒ Le niveau d'accessibilité actuel de cet arrêt est **INACCESSIBLE**.

⇒ En prenant en compte les contraintes et les opportunités, le niveau d'accessibilité potentiel de cet arrêt serait **CONFORTABLE**.
