# CHAPPE

CODE ARRET : N°97

## FICHE D'ANALYSE ET DE SYNTHESE

AOUT 2012 \_ VENDÔME

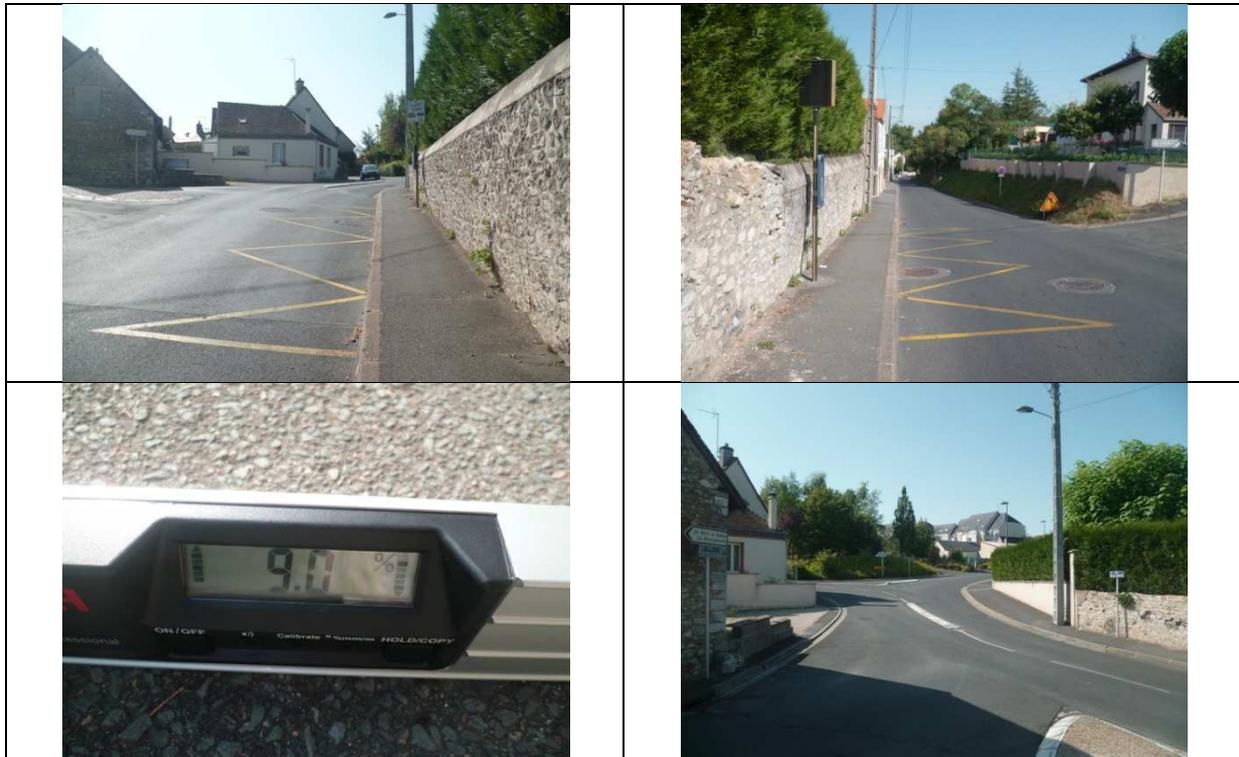
**Typologie de la rue**

Type de voie : **DOUBLE SENS**  
 Largeur de voie : **7M**

PENTE	DEVERS
TOPOGRAPHIE de la rue et de l'arrêt de Bus	<b>NON-CONFORME</b> <b>8.1% (toute la rue est en pente)</b>	<b>NON-CONFORME</b> <b>9%</b>

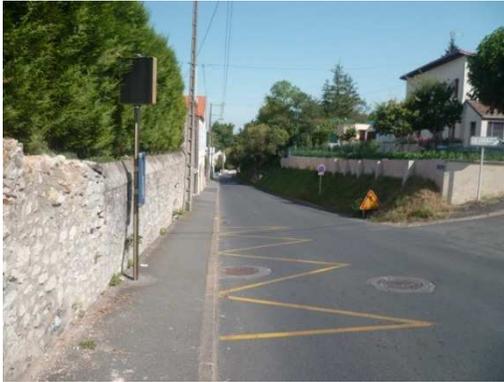
Diagnostic	Illustrations	Conforme/ Non-conforme : Préconisations
<b><u>Implantation de l'arrêt</u></b>	<ul style="list-style-type: none"> <li>• En Alignement</li> </ul>

<p><b>BONNE IMPLANTATION</b></p> <ul style="list-style-type: none"> <li>• Cependant, la déclivité de la rue est trop importante. L'arrêt restera inaccessible. Prévoir de déplacer totalement l'arrêt, revoir éventuellement le tracé de la ligne.</li> </ul>
<b><u>Quai</u></b> (signalisation, Bordure, Hauteur et Longueur de quai)	<ul style="list-style-type: none"> <li>• Bordure normale à 15cm50</li> <li>• Longueur du quai 15M</li> <li>• Signalisation zébras</li> </ul>		<ul style="list-style-type: none"> <li>• Revoir la localisation de l'arrêt. La rue ne peut accueillir un arrêt accessible.</li> </ul>
<b><u>Traversée à proximité</u></b>	<ul style="list-style-type: none"> <li>• Absence de traversée</li> </ul>

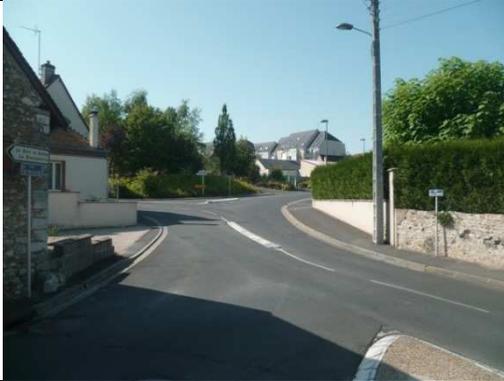
<p>ABSENCE DE TRAVERSEE</p>

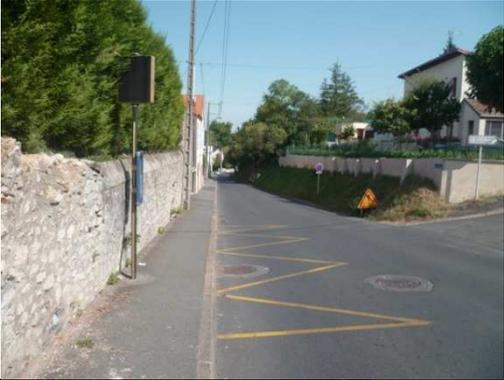
<p><b><u>Abri bus / Poteau</u></b></p>	<ul style="list-style-type: none"> <li>• Poteau</li> </ul>

<p>NON-CONFORME</p> <ul style="list-style-type: none"> <li>• En pente</li> </ul>
<p><b><u>Revêtement</u></b></p>	<p>RAS</p>

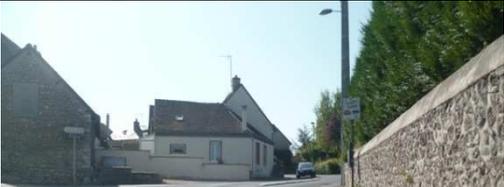
<p>RAS</p>
<p><b><u>Largeur de Circulation</u></b></p>	<p>Le trottoir : 1M37 Et réduction à 1M08 au niveau du poteau.</p>

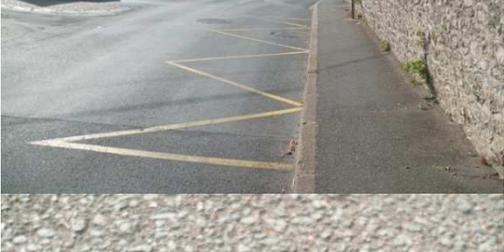
<p>NON-CONFORME</p> <ul style="list-style-type: none"> <li>• La largeur de la rue ne permet pas d'adapter un arrêt avec les équipements nécessaires</li> <li>• La rue présente une déclivité importante</li> </ul>
<p><b><u>Obstacle dans le cheminement</u></b></p>	<p>Poteau non signalé dans le cheminement</p>
