BLERIOT

CODE ARRET : N°98

FICHE D'ANALYSE ET DE SYNTHESE

AOUT 2012 _ VENDÔME

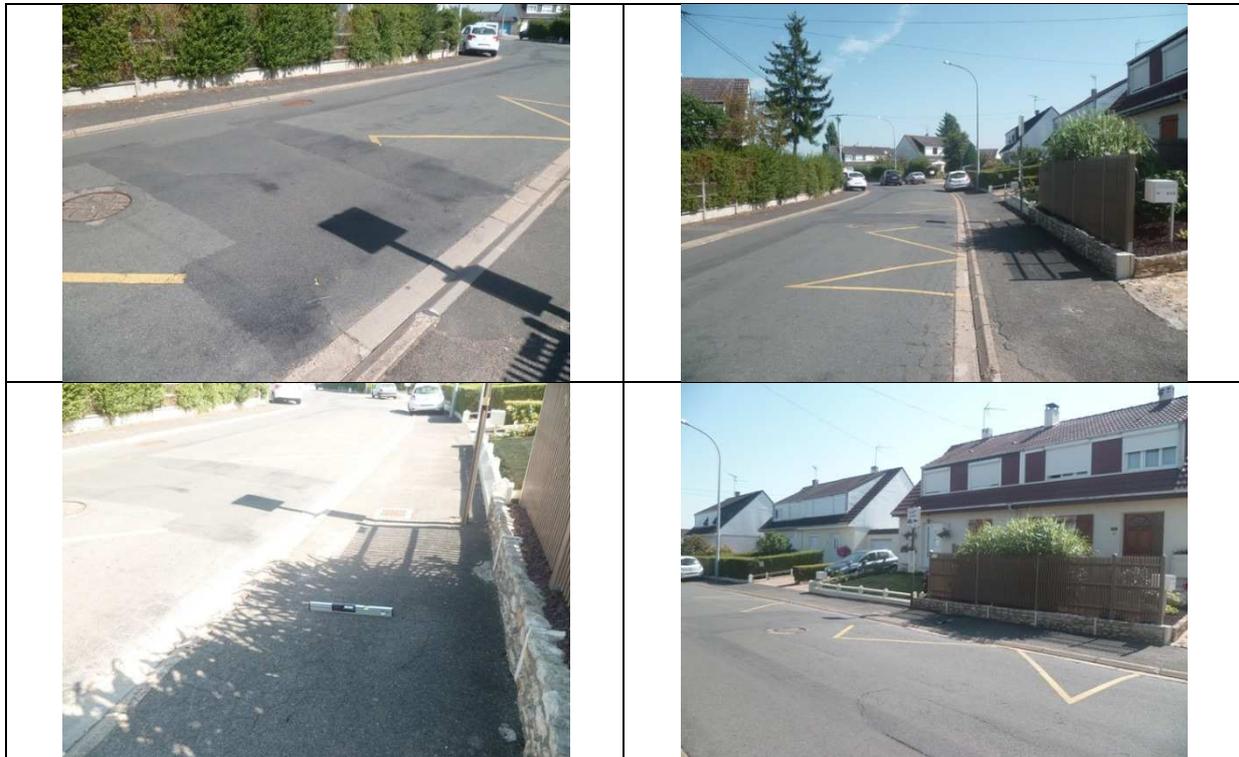
Typologie de la rue

Type de voie : **DOUBLE SENS**
 Largeur de voie : **7M**

PENTE	DEVERS
TOPOGRAPHIE de la rue et de l'arrêt de Bus	CONFORME	NON-CONFORME 9% au niveau de la zone d'attente à cause du mauvais état du revêtement

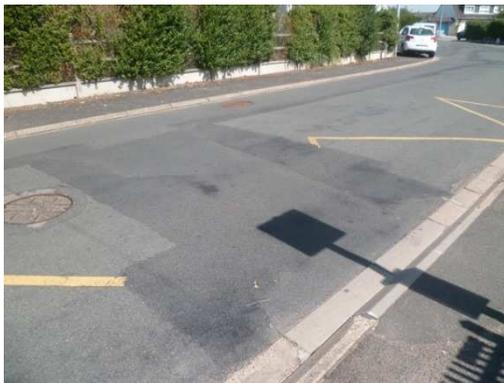
Diagnostic	Illustrations	Conforme/ Non-conforme : Préconisations
<u>Implantation de l'arrêt</u>	<ul style="list-style-type: none"> • En alignement

<p>CONFORME</p>
<u>Quai</u> (signalisation, Bordure, Hauteur et Longueur de quai)	<ul style="list-style-type: none"> • Bordure biseautée à 7cm • Quai 15m • Signalisation zébras 		<ul style="list-style-type: none"> • Rehausser le quai avec une bordure à 17cm de type bus • Le type de bus Créabus nécessite un quai de 8m. Le cas échéant réduire la longueur du quai • Prévoir la signalisation spécifique (voir schéma référentiel)
<u>Traversée à proximité</u>	<ul style="list-style-type: none"> • Absence de traversée

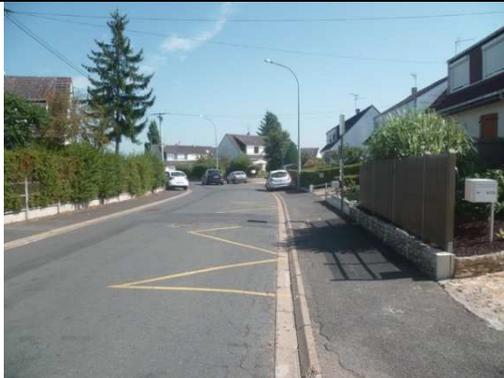
<p>ABSENCE DE TRAVERSEE</p> <ul style="list-style-type: none"> • Prévoir le cas échéant de créer une traversée avant l'arrêt avec les équipements conformes.

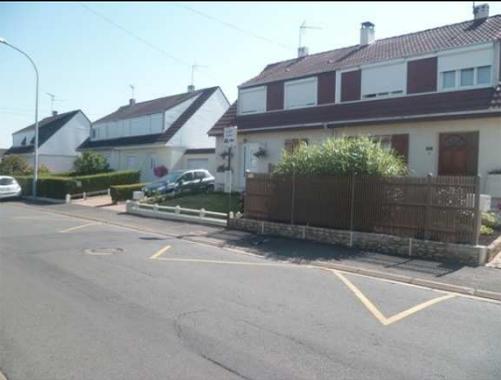
<p><u>Abri bus / Poteau</u></p>	<ul style="list-style-type: none"> • Poteau

<p>CONFORME</p>
<p><u>Revêtement</u></p>	<p>Détérioré</p>

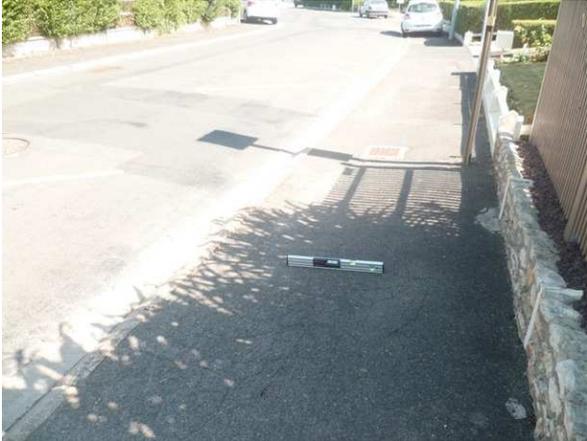
<p>NON-CONFORME</p> <ul style="list-style-type: none"> • Reprendre le revêtement sur la longueur du quai et si nécessaire sur le reste du cheminement de la rue. • Supprimer le dévers
<p><u>Largeur de Circulation</u></p>	<p>Le trottoir : 1M88 1M60 au niveau du poteau</p>		<p>CONFORME</p>
<p><u>Obstacle dans le cheminement</u></p>	<p>Le poteau se trouve dans le cheminement et il est peu contrasté</p>		<p>NON-CONFORME</p> <ul style="list-style-type: none"> • Prévoir de contraster le poteau avec son environnement immédiat.

<i>CONTRAINTES</i>	<i>OPPORTUNITES</i>
<ul style="list-style-type: none"> • Dévers • Entrées de parking privé à proximité • Implantation de l'arrêt avant un virage 	<ul style="list-style-type: none"> • Reprendre le revêtement détérioré et supprimer le dévers • Rendre accessible l'arrêt
