ROI HENRI

CODE ARRET : N°99

FICHE D'ANALYSE ET DE SYNTHESE

AOUT 2012 _ VENDÔME

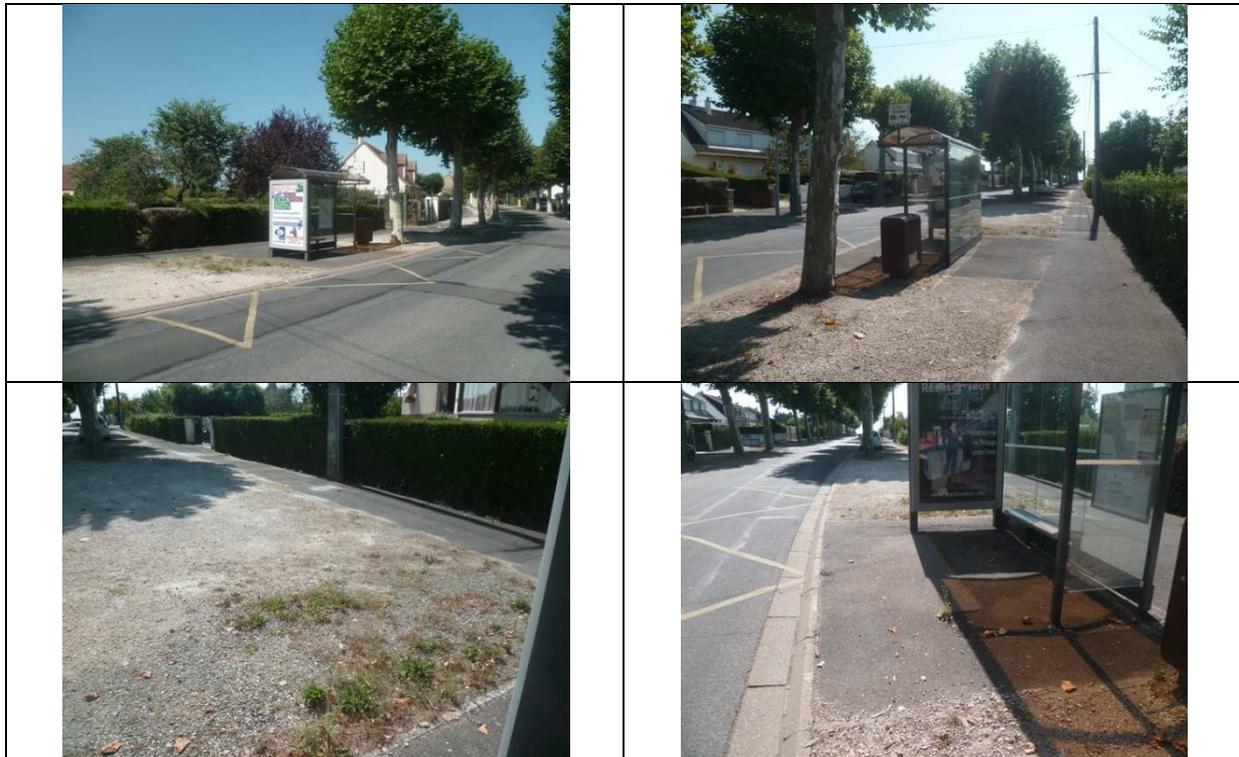
Typologie de la rue

Type de voie : **DOUBLE SENS**
 Largeur de voie : **6M**

TOPOGRAPHIE de la rue et de l'arrêt de Bus	PENTE	DEVERS
	CONFORME	CONFORME

Le trottoir est séparé du quai de bus, sa largeur est conforme ; 1M60. Le revêtement du trottoir est conforme. Se référer à l'étude du PAVE pour une analyse détaillée du trottoir et de sa continuité.

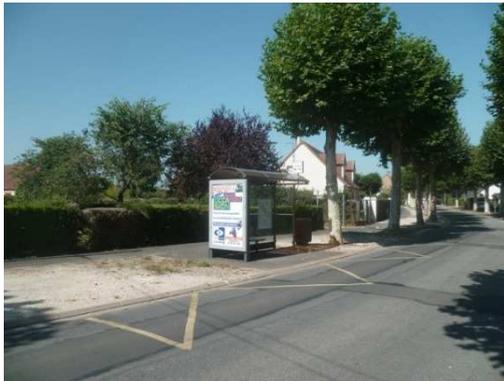
Diagnostic	Illustrations	Conforme/ Non-conforme : Préconisations
<u>Implantation de l'arrêt</u>	<ul style="list-style-type: none"> • En alignement

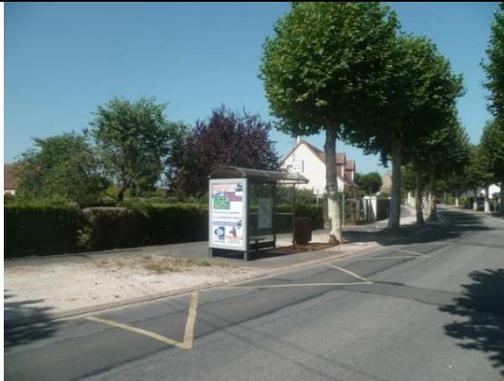
<p>CONFORME</p>
<u>Quai</u> (signalisation, Bordure, Hauteur et Longueur de quai)	<ul style="list-style-type: none"> • Bordure biseautée à 7cm • Quai 15m • Signalisation zébras 		<ul style="list-style-type: none"> • Rehausser le quai avec une bordure à 17cm de type bus • Le type de bus Créabus nécessite un quai de 8m. Le cas échéant réduire la longueur du quai • Prévoir la signalisation spécifique (voir schéma référentiel)
<u>Traversée à proximité</u>	<ul style="list-style-type: none"> • Absence de traversée à proximité • Une traversée est implantée avant mais éloignée

<p>ABSENCE DE TRAVERSEE</p> <ul style="list-style-type: none"> • Prévoir le cas échéant de créer une traversée avant l'arrêt avec les équipements conformes ou de rapprocher celle existante et de l'équiper avec l'équipement conforme.

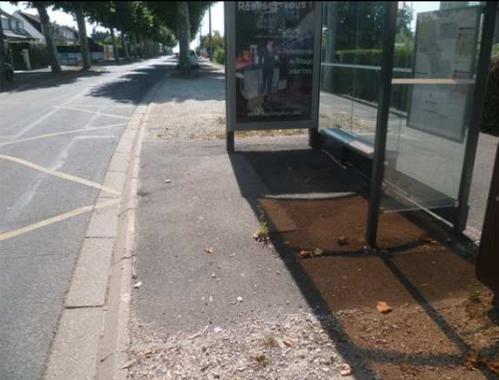
<p><u>Abri bus / Poteau</u></p>	<ul style="list-style-type: none"> • Abri bus

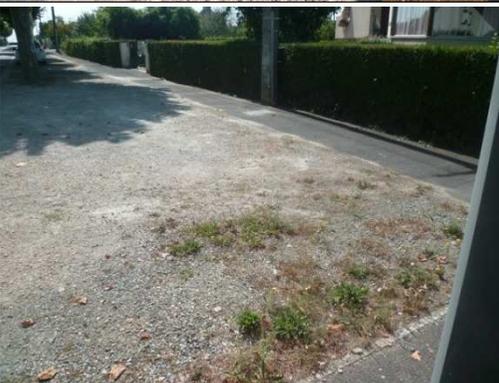
<p>CONFORME</p>
<p><u>Revêtement</u></p>	<p>Absence de liaison avec le trottoir. Une partie du quai du bus est en terre</p>

<p>NON-CONFORME</p> <ul style="list-style-type: none"> • Reprendre le revêtement sur la longueur du quai • Reprendre le revêtement pour avoir au minimum une liaison de 140cm de large vers le trottoir
<p><u>Largeur de Circulation</u></p>	<p>1M30 au minimum.</p>

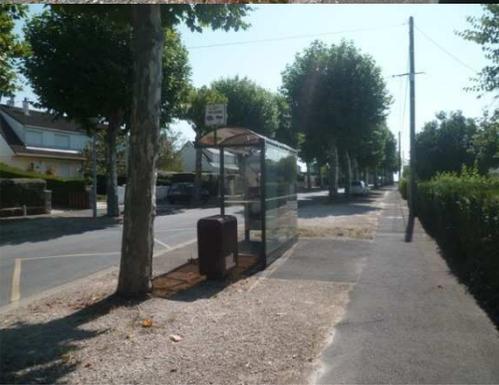
<p>CONFORME</p> <ul style="list-style-type: none"> • Dès lors que l'on a un trottoir de 140cm séparé du quai, une tolérance de 90cm est permise pour une réduction ponctuelle de la largeur du cheminement.
<p><u>Obstacle dans le cheminement</u></p>	<p>RAS</p>

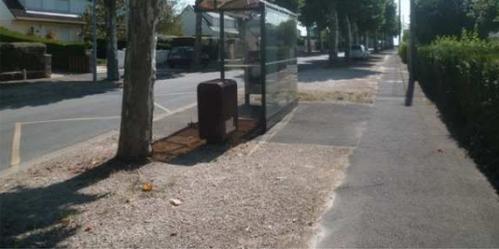
<p>RAS</p>
