HAMET

CODE ARRET : N°144

FICHE D'ANALYSE ET DE SYNTHESE

AOUT 2012 _ VENDÔME

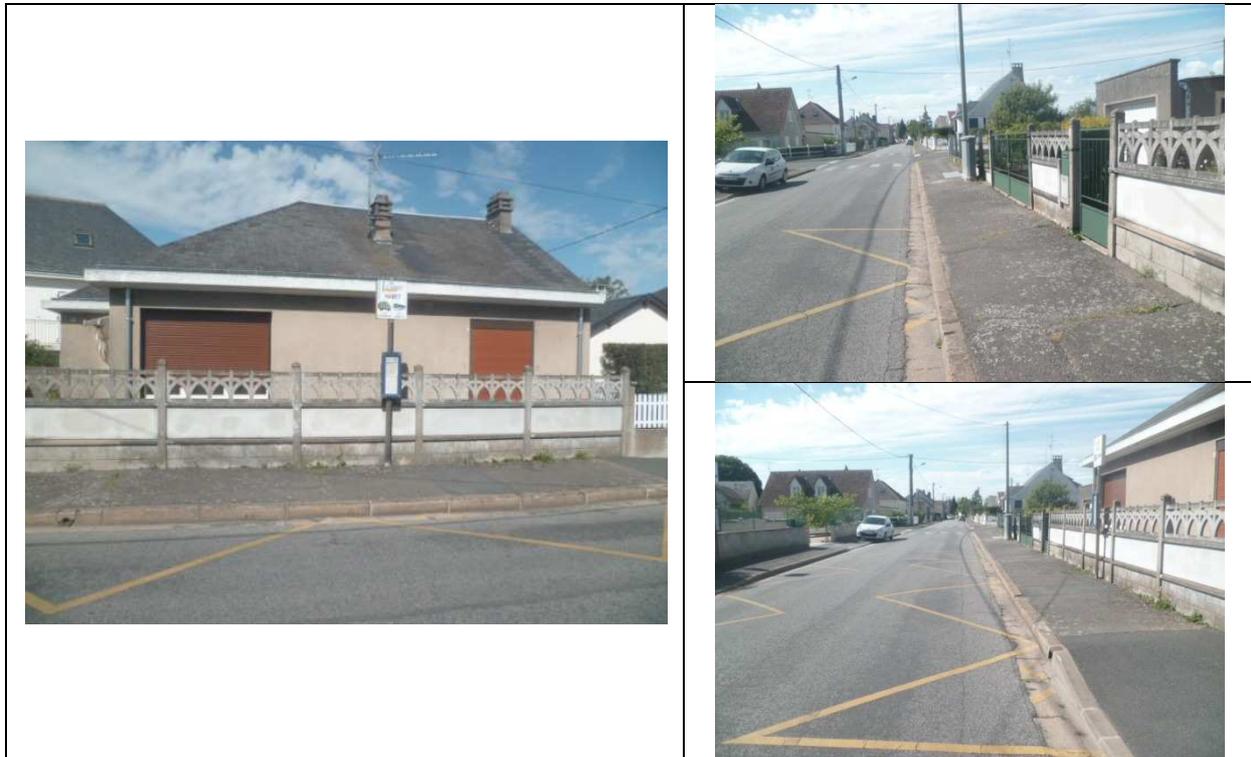
Typologie de la rue

Type de voie : **DOUBLE SENS**
 Largeur de voie : **7M**

TOPOGRAPHIE de la rue et de l'arrêt de Bus	PENTE	DEVERS
	CONFORME	CONFORME

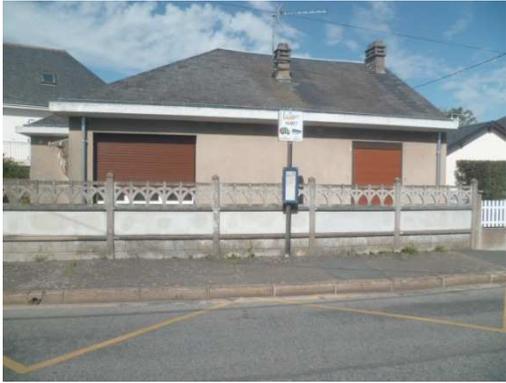
Diagnostic	Illustrations	Conforme/ Non-conforme : Préconisations
<u>Implantation de l'arrêt</u>	<ul style="list-style-type: none"> • En alignement • Au niveau d'une entrée de parking privée

<ul style="list-style-type: none"> • CONFORME • Décaler l'arrêt de bus pour permettre un quai de 15M avec une hauteur de quai de 17cm.
<u>Quai</u> (signalisation, Bordure, Hauteur et Longueur de quai)	<ul style="list-style-type: none"> • Bordure normale • Hauteur 14cm50 • Longueur quai 15M • Signalisation zébras 		<ul style="list-style-type: none"> • Rehausser le quai à 17cm • La longueur du quai est conforme • Prévoir la signalisation spécifique (voir schéma référentiel)
<u>Traversée à proximité</u>	<ul style="list-style-type: none"> • Traversée après

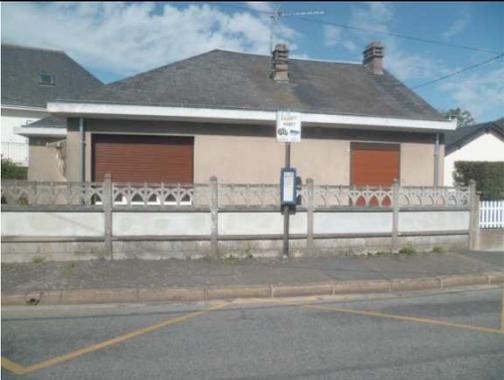
<p><u>Abri bus / Poteau</u></p>	<ul style="list-style-type: none"> • Poteau

<p>CONFORME</p>
<p><u>Revêtement</u></p>	<p>Détérioré</p>
