CIMETIERE SAINT OUEN

CODE ARRET : N°19 ET 119

FICHE D'ANALYSE ET DE SYNTHESE

AOUT 2012 _ VENDÔME

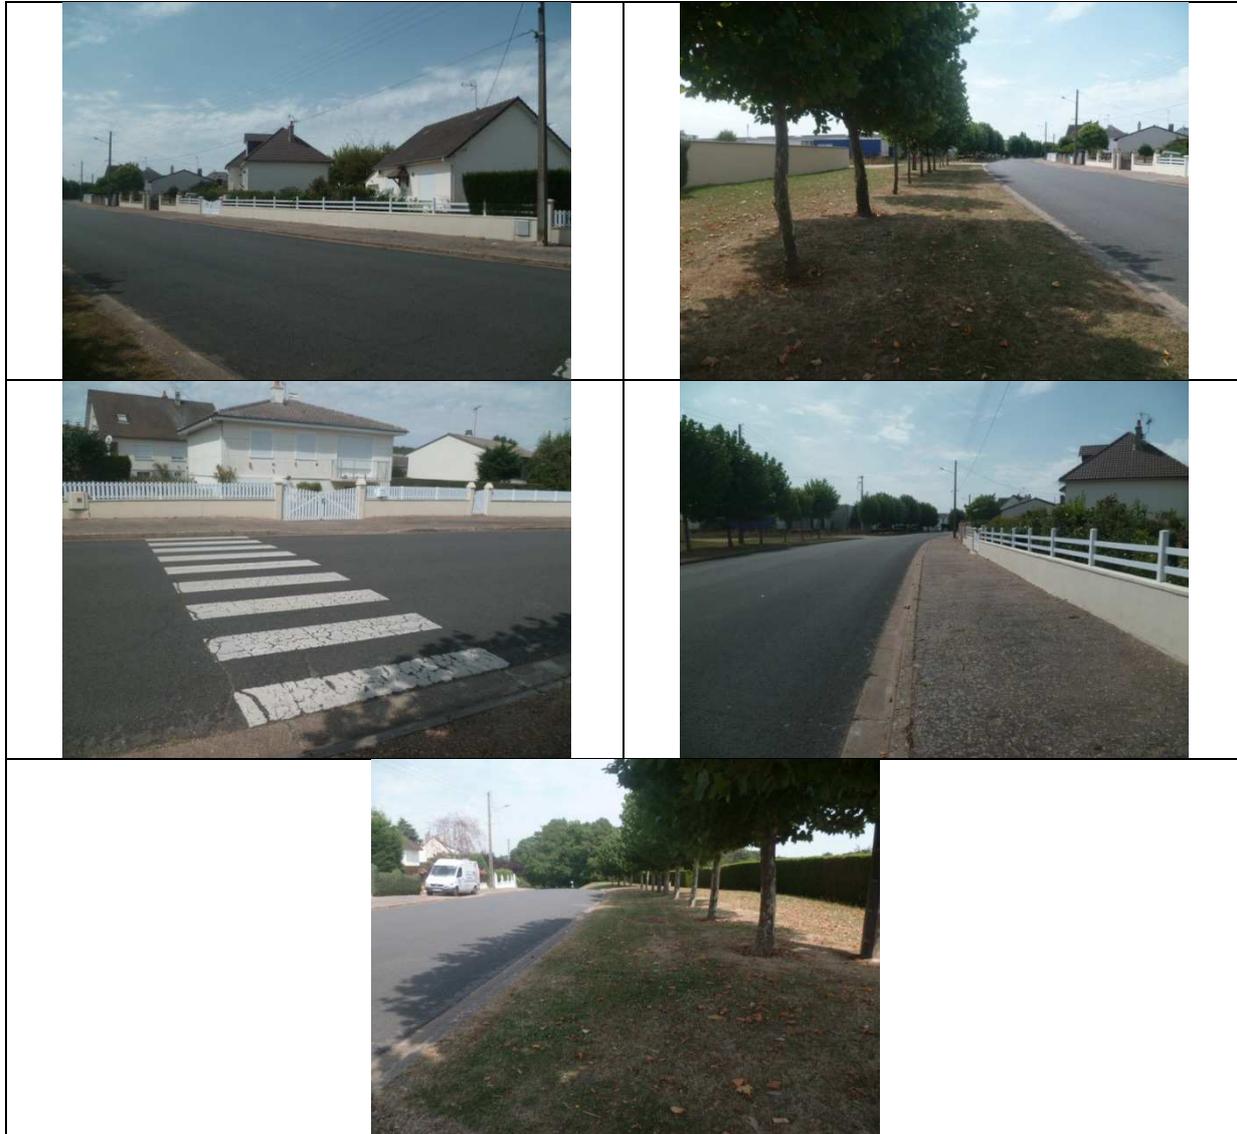
Contexte d'implantation et de la rue

TOPOGRAPHIE de la rue et de l'arrêt de Bus	PENTE	DEVERS
	CONFORME	CONFORME

TROTTOIR	Largeur du cheminement	Revêtement du cheminement
	CONFORME	NON-CONFORME

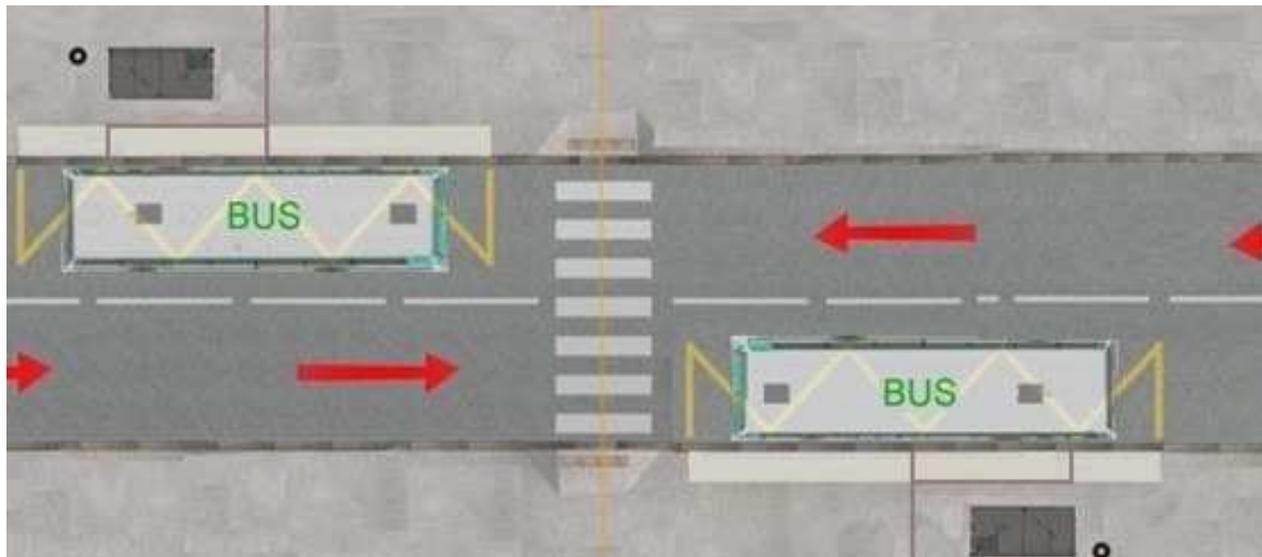
CONTRAINTES	OPPORTUNITES
<ul style="list-style-type: none"> • Revêtement pelouse • Revêtement dégradé • Equipement de la traversée non-conforme • Bordures non-conforme • Déclivité de la rue importante après le cimetière • Absence de cheminement vers l'entrée du cimetière 	<ul style="list-style-type: none"> • Prévoir un cheminement vers l'entrée du cimetière • Prévoir deux quais, de 12M, bordure de 17cm et la pose d'un abri bus. (éventuellement enlever les retours de l'abri pour l'arrêt n°119, côté pair). • Prévoir 2 bateaux, 2 bandes podotactiles et une bande de guidage pour la traversée existante qui sera localisée entre et en amont des deux arrêts. • Prévoir la signalisation spécifique (voir schéma référentiel)

⇒ Le niveau d'accessibilité actuel de cet arrêt est **INACCESSIBLE**.

⇒ En prenant en compte les contraintes et les opportunités, le niveau d'accessibilité potentiel de cet arrêt serait **OPTIMAL**.
