SAINT-MARC

CODE ARRET : N°43

FICHE D'ANALYSE ET DE SYNTHESE

AOUT 2012 _ VENDÔME

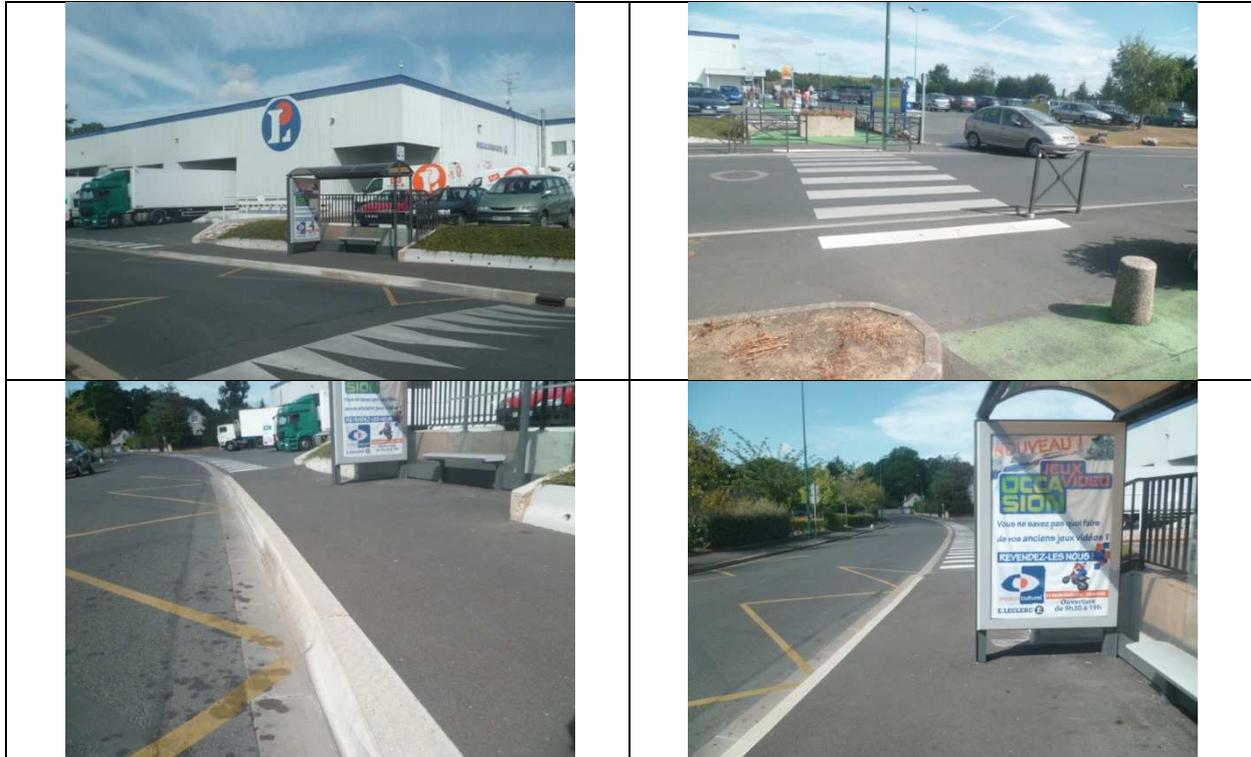
Typologie de la rue

Type de voie : **DOUBLE SENS**
 Largeur de voie : **8M**

TOPOGRAPHIE de la rue et de l'arrêt de Bus	PENTE	DEVERS
	CONFORME	CONFORME

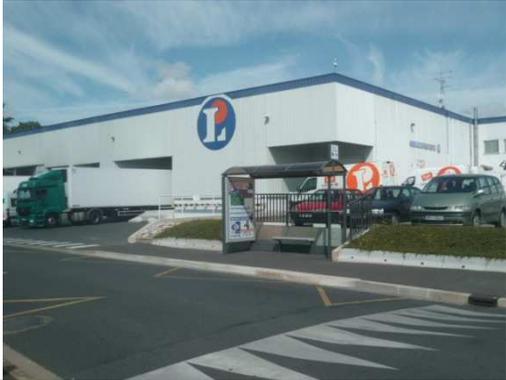
Diagnostic	Illustrations	Conforme/ Non-conforme : Préconisations
<u>Implantation de l'arrêt</u>	<ul style="list-style-type: none"> • En alignement

<ul style="list-style-type: none"> • CONFORME
<u>Quai</u> (signalisation, Bordure, Hauteur et Longueur de quai)	<ul style="list-style-type: none"> • Bordure normale • Hauteur 17cm • Longueur quai 15M • Signalisation zébras 		<ul style="list-style-type: none"> • Hauteur de quai conforme • La longueur du quai est conforme, le cas échéant le réduire à 12M • Prévoir la signalisation spécifique (voir schéma référentiel)
<u>Traversée à proximité</u>	<ul style="list-style-type: none"> • Implantation avant • Equipement non-conforme

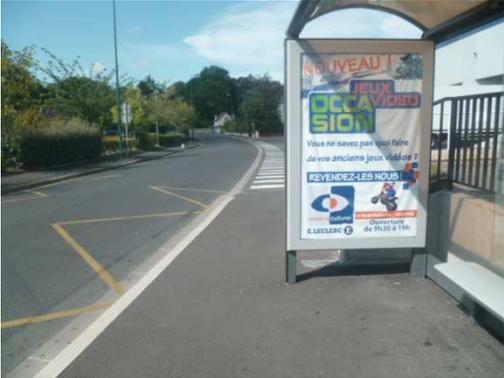
<p><u>Abri bus / Poteau</u></p>	<ul style="list-style-type: none"> • Abri bus

<p>CONFORME</p>
<p><u>Revêtement</u></p>	<p>RAS</p>

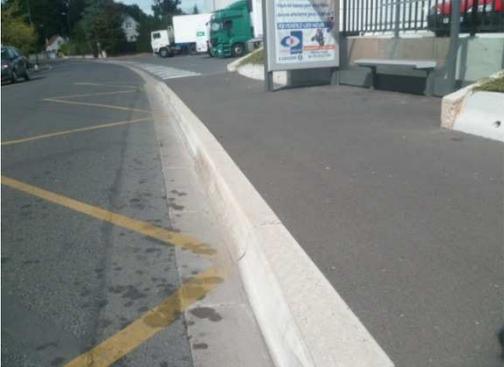
<ul style="list-style-type: none"> • RAS
<p><u>Largeur de Circulation</u></p>	<p>1M55 à 2M13</p>		<p>CONFORME</p>
<p><u>Obstacle dans le cheminement</u></p>	<p>RAS</p>		<ul style="list-style-type: none"> • RAS

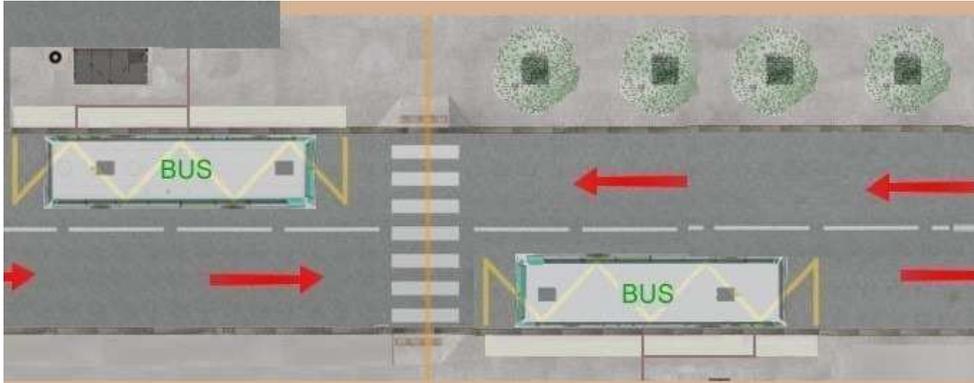
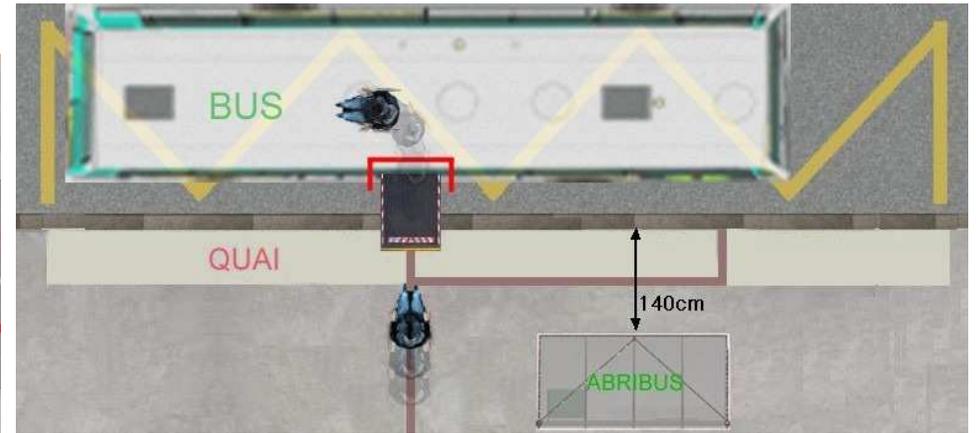
<i>CONTRAINTES</i>	<i>OPPORTUNITES</i>
<ul style="list-style-type: none">• Route bombée	<ul style="list-style-type: none">• Rendre entièrement accessible l'arrêt

⇒ Le niveau d'accessibilité actuel de cet arrêt est **CONFORTABLE**.

⇒ En prenant en compte les contraintes et les opportunités, le niveau d'accessibilité potentiel de cet arrêt serait **OPTIMAL**.
