JOUHAUX

CODE ARRET : N°45

FICHE D'ANALYSE ET DE SYNTHESE

AOUT 2012 _ VENDOME

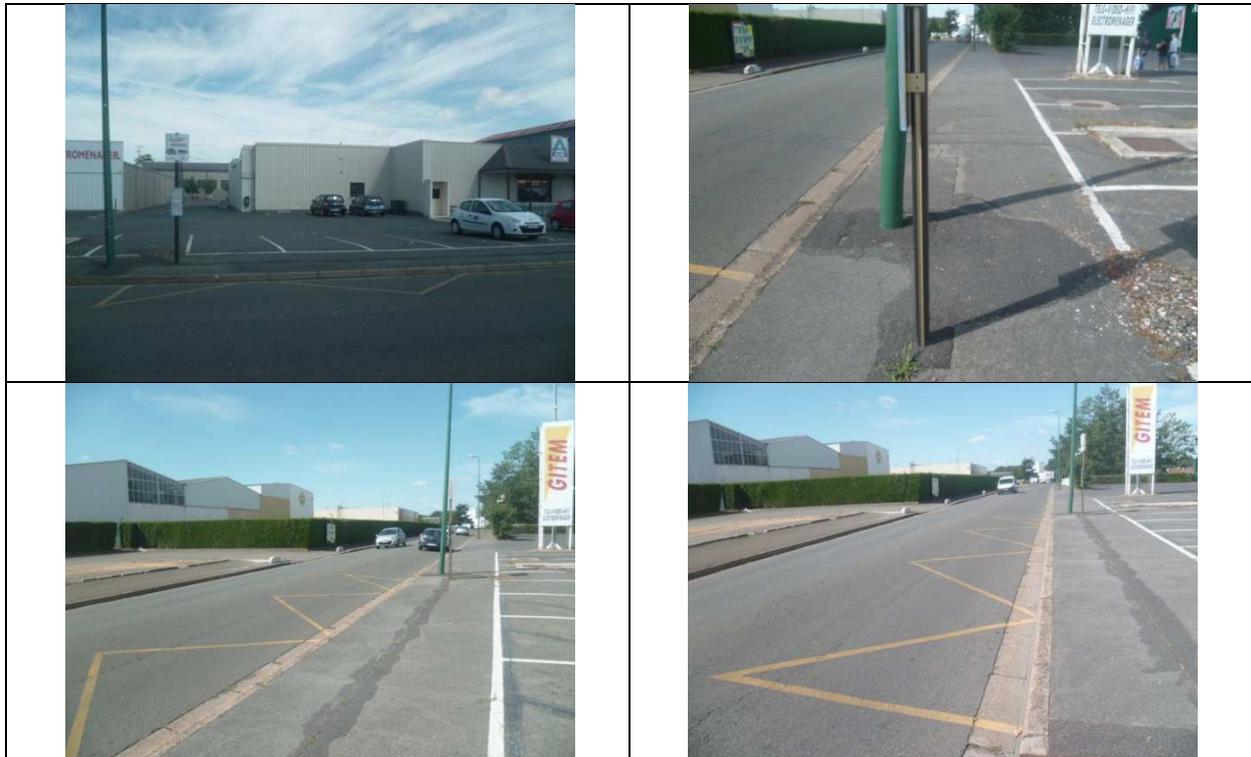
Typologie de la rue

Type de voie : **DOUBLE SENS**
 Largeur de voie : **8M**

| TOPOGRAPHIE de la rue et de l'arrêt de Bus | PENTE | DEVERS |
| | CONFORME | CONFORME |

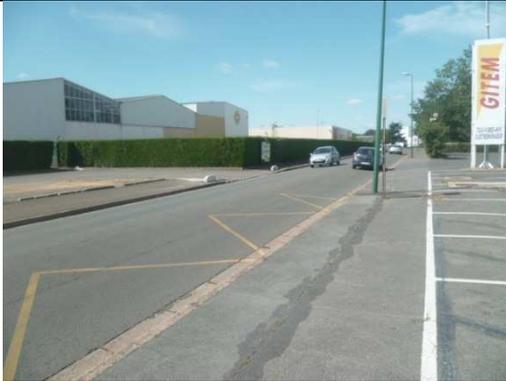
| | Diagnostic | Illustrations | Conforme/ Non-conforme : Préconisations |
|---|--|---|--|
| <u>Implantation de l'arrêt</u> | <ul style="list-style-type: none"> • En alignement | | <ul style="list-style-type: none"> • CONFORME |

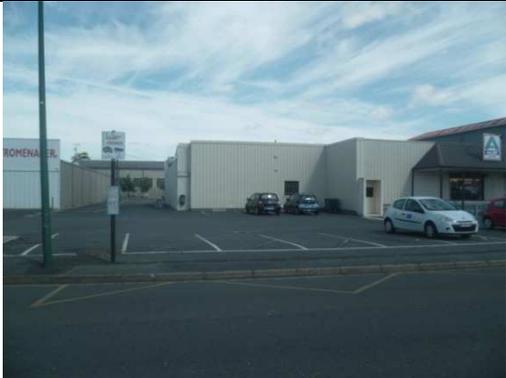
| | Diagnostic | Illustrations | Conforme/ Non-conforme : Préconisations |
|---|--|---|--|
| <u>Traversée à proximité</u> | <ul style="list-style-type: none"> • Absence de traversée | | <ul style="list-style-type: none"> • Prévoir de créer éventuellement une traversée conforme en amont de l'arrêt de bus |

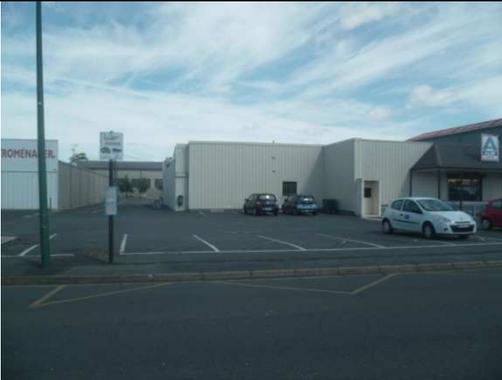
| <p><u>Abri bus / Poteau</u></p> | <ul style="list-style-type: none"> • Poteau | | <p>CONFORME</p> |

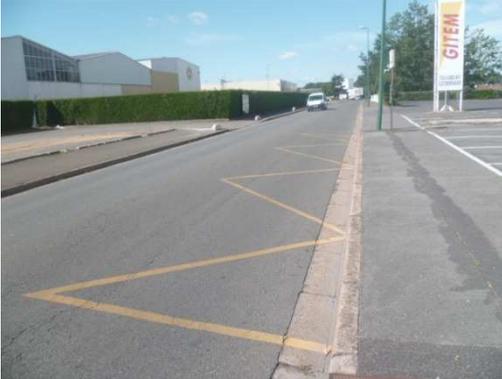
| <p><u>Revêtement</u></p> | <p>RAS</p> | | <ul style="list-style-type: none"> • RAS |

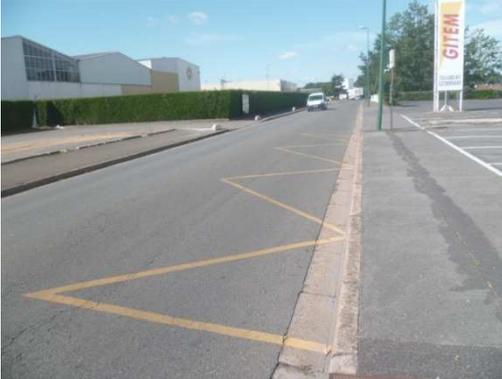
| <p><u>Largeur de Circulation</u></p> | <p>2M44 Rétrécissement au poteau, 120cm.</p> | | <p>CONFORME</p> |

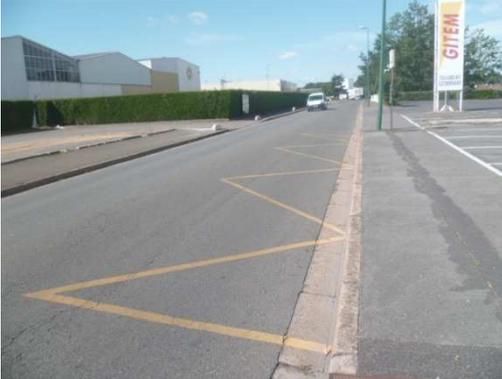
| <p><u>Obstacle dans le cheminement</u></p> | <p>Candélabre non signalé dans le cheminement</p> | | <ul style="list-style-type: none"> • Signaler le candélabre dans le cheminement |

| <i>CONTRAINTES</i> | <i>OPPORTUNITES</i> |
|--|--|
| <ul style="list-style-type: none">• Candélabre dans le cheminement | <ul style="list-style-type: none">• Rendre entièrement accessible l'arrêt• Eventuellement élargir le quai et implanter un abri bus en supprimant des places de stationnements |
