MALLARME

CODE ARRET : N°72

FICHE D'ANALYSE ET DE SYNTHESE

AOUT 2012 _ VENDOME

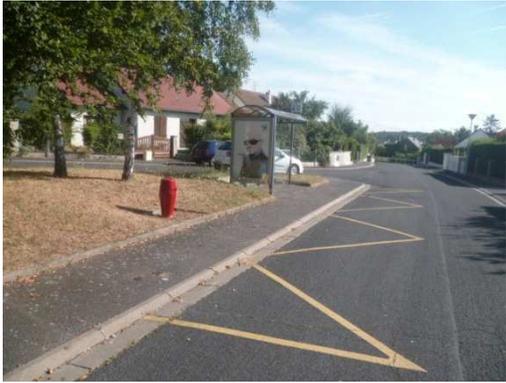
Diagnostic	Illustrations	Conforme/ Non-conforme : Préconisations
<u>Implantation de l'arrêt</u>	<ul style="list-style-type: none"> • En alignement

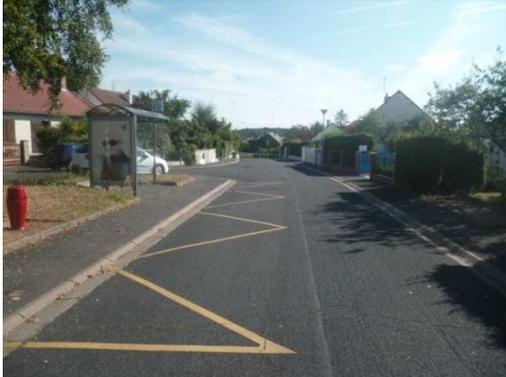
<ul style="list-style-type: none"> • CONFORME
<u>Quai</u> (signalisation, Bordure, Hauteur et Longueur de quai)	<ul style="list-style-type: none"> • Bordure biseautée • Hauteur 7cm • Longueur quai 15M • Signalisation zébras 		<ul style="list-style-type: none"> • Rehausser le quai à 17cm • La longueur du quai est conforme • Prévoir la signalisation spécifique (voir schéma référentiel)
<u>Traversée à proximité</u>	<ul style="list-style-type: none"> • ABSENCE DE TRAVERSEE

<p>ABSENCE DE TRAVERSE</p> <ul style="list-style-type: none"> • Prévoir éventuellement de créer une traversée en amont de l'arrêt bus

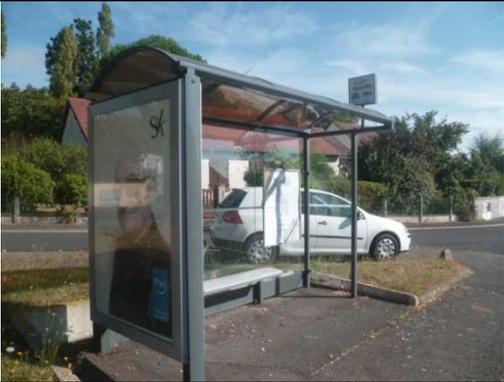
<p><u>Abri bus / Poteau</u></p>	<ul style="list-style-type: none"> Abri bus

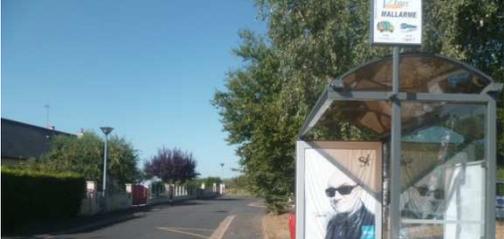
<p>CONFORME</p>
<p><u>Revêtement</u></p>	<p>RAS</p>		<p>CONFORME</p>
<p><u>Largeur de Circulation</u></p>	<p>1M43 à 1M70</p>
