HAMET

CODE ARRET : N°77

FICHE D'ANALYSE ET DE SYNTHESE

AOUT 2012 _ VENDOME

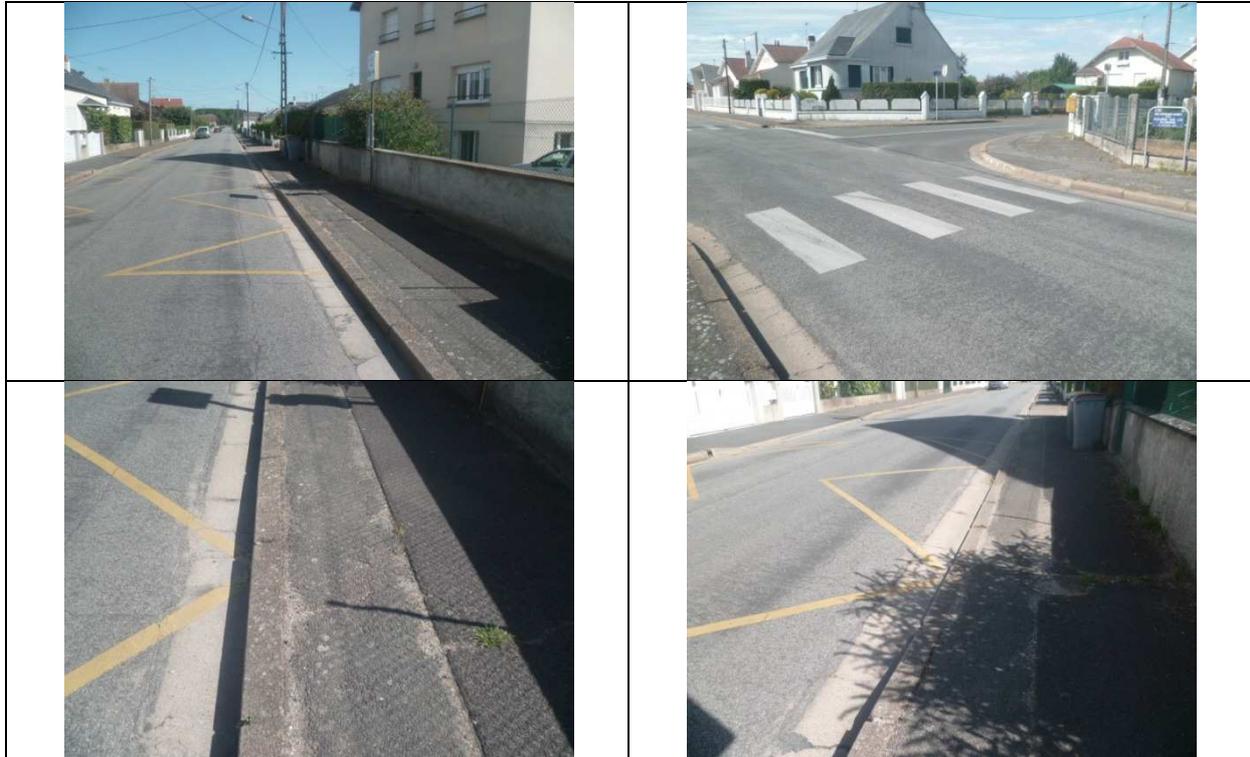
Type de voie : **DOUBLE SENS**
 Largeur de voie : **7M**

TOPOGRAPHIE de la rue et de l'arrêt de Bus	PENTE	DEVERS
	CONFORME	CONFORME

Le trottoir est séparé du quai, la largeur est conforme : 1M90. Le revêtement est détérioré sur une partie, prévoir de le reprendre.

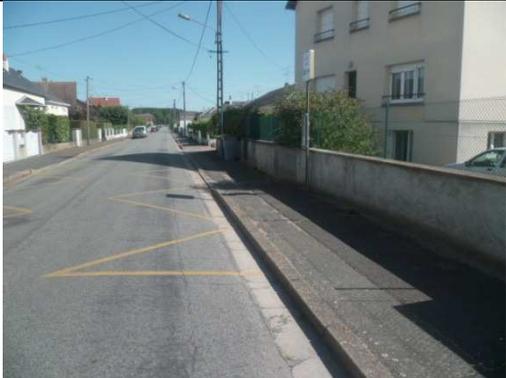
Diagnostic	Illustrations	Conforme/ Non-conforme : Préconisations
<u>Implantation de l'arrêt</u>	<ul style="list-style-type: none"> • En alignement

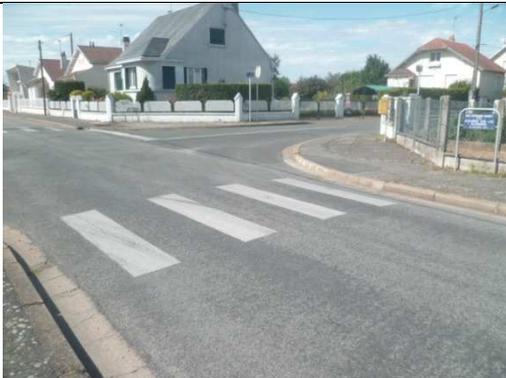
<ul style="list-style-type: none"> • CONFORME
<u>Quai</u> (signalisation, Bordure, Hauteur et Longueur de quai)	<ul style="list-style-type: none"> • Bordure normale • Hauteur 14cm • Longueur quai 15M • Signalisation zébras 		<ul style="list-style-type: none"> • Rehausser le quai à 17cm • La longueur du quai est conforme • Prévoir la signalisation spécifique (voir schéma référentiel)
<u>Traversée à proximité</u>	<ul style="list-style-type: none"> • Traversée avant • Equipements non-conformes

<ul style="list-style-type: none"> • Prévoir deux bateaux et deux bandes podotactiles • Prévoir une bande de guidage

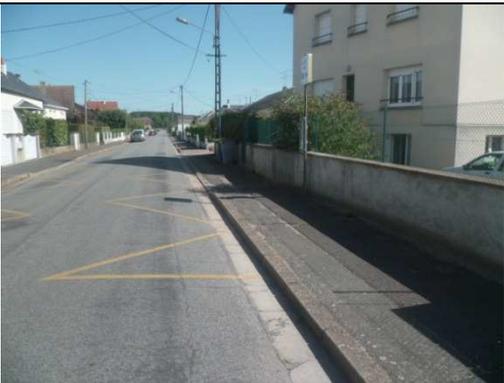
<p><u>Abri bus / Poteau</u></p>	<ul style="list-style-type: none"> • Poteau

<p>CONFORME</p>
<p><u>Revêtement</u></p>	<p>Détérior</p>

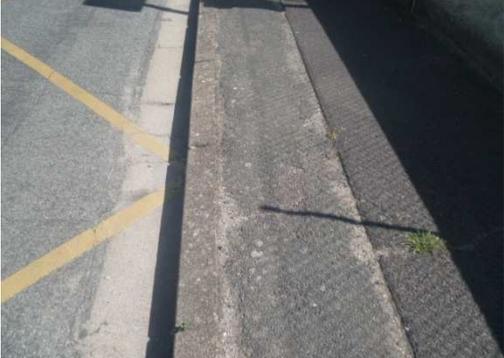
<ul style="list-style-type: none"> • Reprendre le revêtement sur toute la longueur du quai • Créer des liaisons conformes entre le trottoir et le quai bus.
<p><u>Largeur de Circulation</u></p>	<p>De 1M77 à 1M94</p>		<p>CONFORME</p>
<p><u>Obstacle dans le cheminement</u></p>	<p>RAS</p>

<ul style="list-style-type: none"> • RAS
